Leilighet
Dyråsen 1A
5410 Sagvåg

Boligens tekniske tilstand:

Dato: 22/11/2024

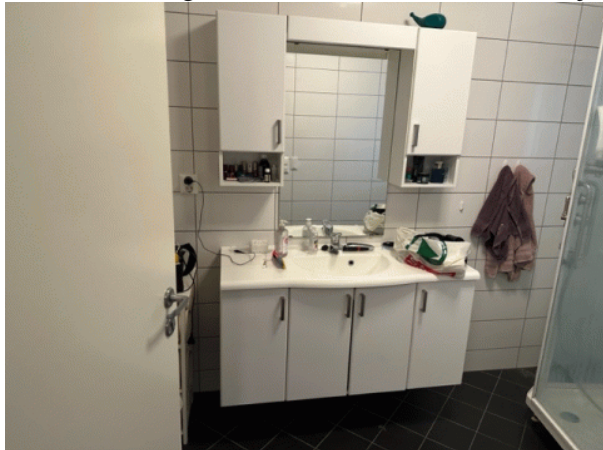
1. Våtrom**1.1 Bad****TG 1** 1.1.1 Overflate vegger og himling

- Det er ikke påvist riss og sprekker.
- Det er ikke påvist sprekker i fuger.
- Det er ikke påvist avvik på skjøter og underkant av plater.
- Det er ikke påvist bom (hulrom) under fliser.
- Det er ikke påvist fuktskader, spor etter skadedyr.
- Det er ventiler som kan åpnes.

Merknader: Ingen merknader utover normal slitasje.

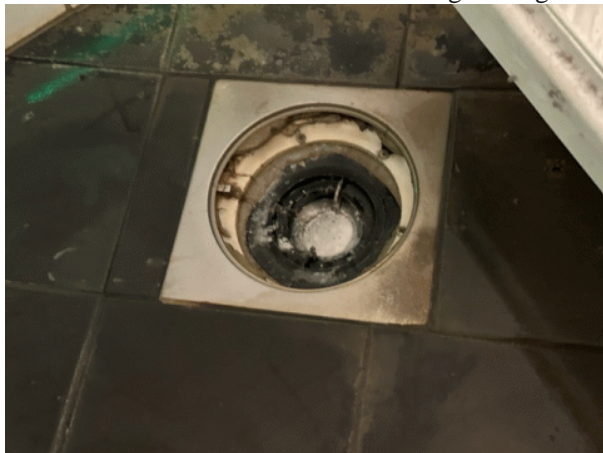
TG 2 1.1.3 Membran, tettesjiktet og sluk

Membranen ligger under flisene og lar seg ikke kontrollere uten å demontere fliser.

Den er derfor kun vurdert på bakgrunn av alder.

Merknader: Det er kjøkkeninnredning bak badersvegg så var ikke mulighet for boring av hull.

Fukt er kontrollert med fukt indikator i gulv. Ingen avvik.

TG2 settes grunnet alder på membran.

Forventet levetid på membran under fliser er 10-15 år.

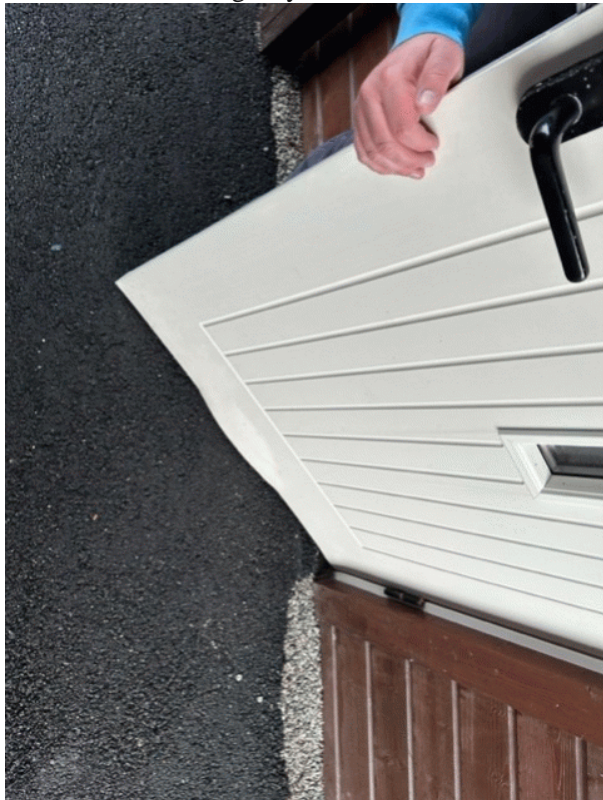
Merknader: Dørhåndtak terrasse dør er laust å må festet eller byttet.

Ytterdør har en bulk på utsiden (se bilde)

TG2 settes grunnet laust håndtak terassedør.

TG3 settes grunnet behov for utskiftning av ytterdør grunnet skade.

Anbefaler utskiftning av ytterdør.

Takstmannens prisvurdering ved utskiftning antas mellom Kr. 10.000. - og 25.000.-

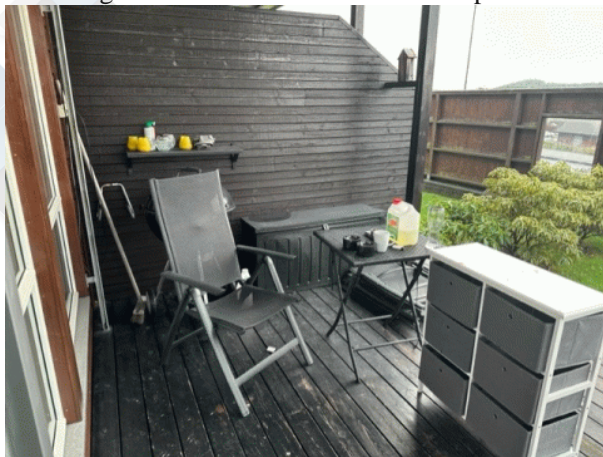
5. Balkonger, verandaer og lignende

Merknader: Overflatene er noe slitte og har stedvise sprekker.
Ellers ingen merknader utover at normalt periodisk vedlikehold og utskiftinger må påberegnes.

TG2 settes grunnet slitasje på overflate og behov for periodisk vedlikehold.
