# Tilstandsrapport

Enebolig

Buggelandsstubben 6, 4324 SANDNES

Befaringsdato: 28.02.2025

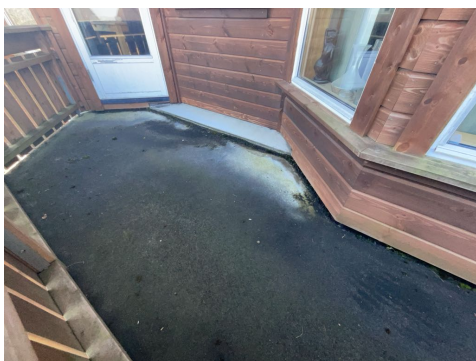
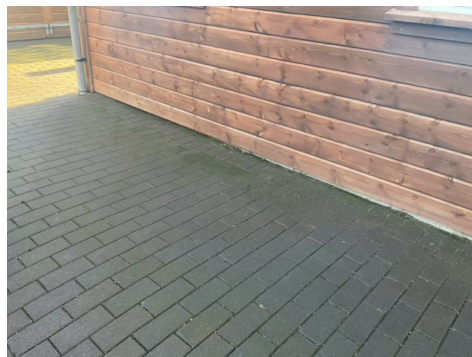
Kledning har ikke tilstrekkelig avstand til terreng/terrasse. Dette reduserer utlufting av kledning, samt kledning blir mer utsatt for fukt.

Ikke tilstrekkelig avstand under kledning.

Kledning bør tilpasses slik at denne er avsluttet med tilstrekkelig avstand mellom kledning og terreng/terrasse. Det gjøres oppmerksom på at tiltak som dette kan medføre behov for endring på bakenliggende leker og museband.

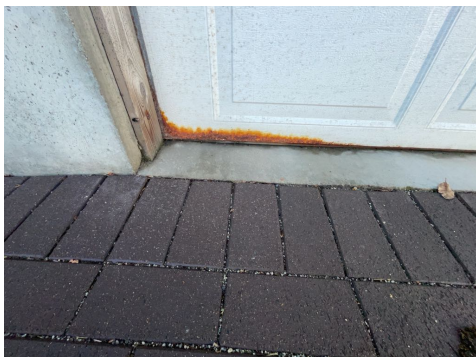
Garasjeport har rust i nedre del.

Port.

For å oppnå TG1 må garasjedør og port utbedres/skiftes.

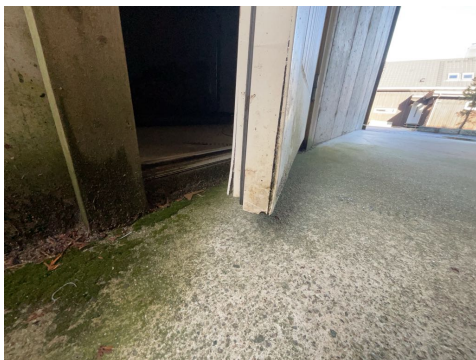
Det er blitt observert fuktsvelling i nedre del av garasjedør. Dette indikerer at fuktighet har trengt inn i dørbladet og forårsaket svelling i materialet.

Garasjedør.

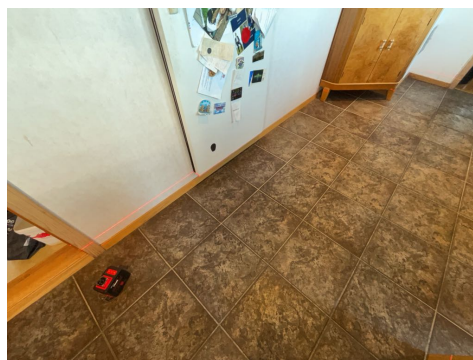
Det gjøres oppmerksom på at fliser med "bom" er mer utsatt for sprekkdannelser ved belastning. Om sprekkdannelser oppstår må det påregnes utskifting av fliser.

Fliser langs vegg med bom

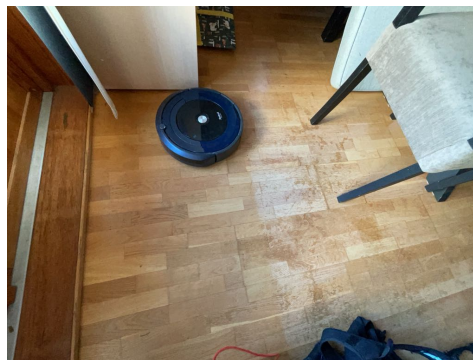
Parkett ved spisebord

Det er ikke behov for umiddelbar tiltak, men for å oppnå TG1 må parkett slipes og lakeres.

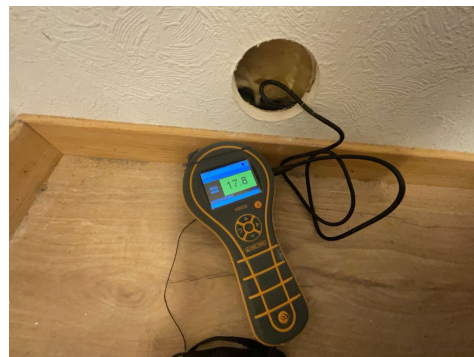
Det er påvist noe for forhøyede fuktnivå i vegg ved fuktmåling. Fuktkvotemåling i konstruksjonen ble målt til 17,8. Forholdet er over grense som defineres som tørr konstruksjon (17%) men under grense for våt konstruksjon (20%). Det er imidlertid ikke avdekket synlige tegn som tilsier fuktinntrenging fra grunn (eks. synlige vannskjolder/skader), og høyst sannsynlig relateres fuktnivå til bruk av plastfolie. Selve plastfolien begrenser konstruksjonens naturlige uttørking, og i noen tilfeller kan det oppstå forhøyet fuktnivå i luften på innsiden av vegg. Trevirke vil alltid gå i likevekt med omkringliggende miljø, og vil i slike tilfeller få et forhøyet fuktnivå. Dette gir en viss risiko for fuktskader på sikt, men det ble ikke avdekket slike skader i kontrollert del av vegg.

Fuktmåling i vegg.

Det påviste fuktnivå gir grunn til å overvåke konstruksjonen jevnlig for å se utvikling over tid.

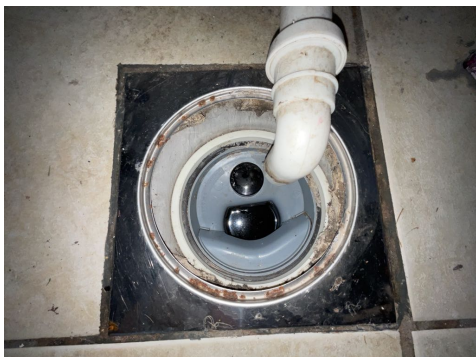
Plastsluk med synlig membran under klemring.

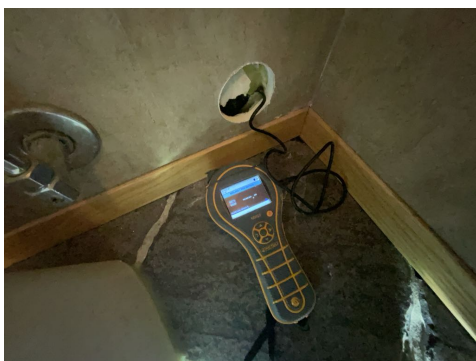
Hulltaking er foretatt i vegg som tilstøter innredning, uten å påvise unormale forhold i vegg.

Ingen unormale forhold i vegg.

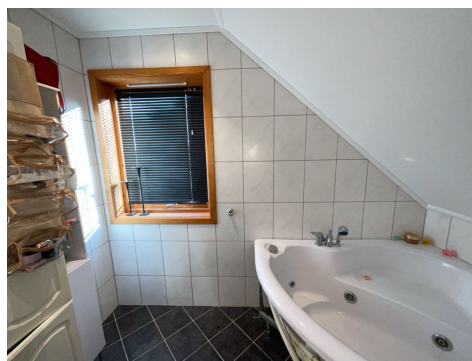
Vindu er montert i våtsone for badekar og utførelse er ikke med fuktbestandige materialer.

Vindu i våtsone.

Uegnete materialer bør fuktbeskyttes/utsiftes.

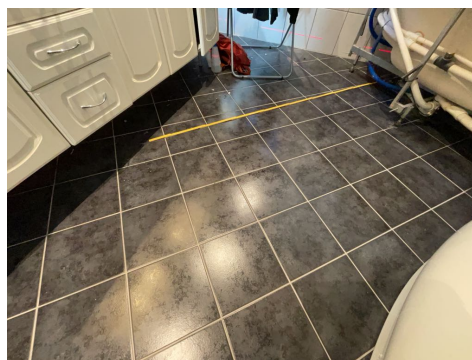
Gulv med motfall.

Utbedring av fallforhold anbefales satt i sammenheng med eventuell fremtidig oppgradering av våtrommet. Kostnadsestimat er satt med grunnlag i dette.

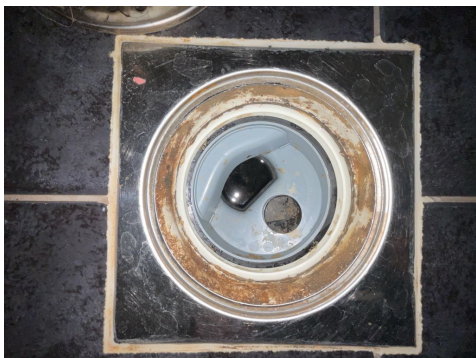
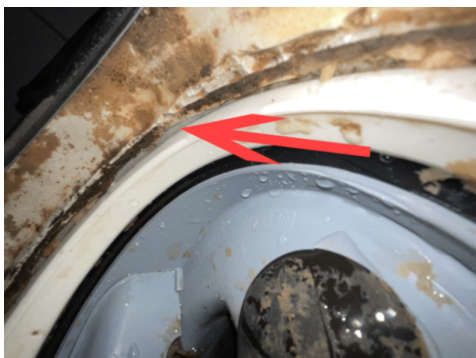
Membran i sluk gliper over klemring. Dette medfører økt risiko for lekkasje, spesielt ved tett sluk.

Glippe mellom membran og klemring.

Membran bør føres gjennom klemring i sluk.

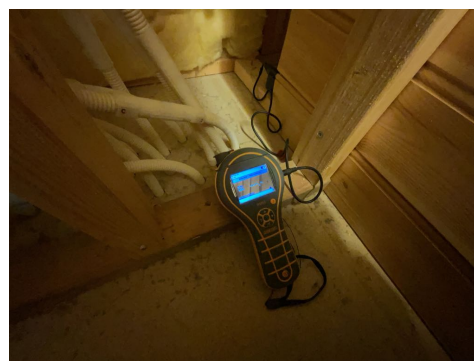
Hulltaking er foretatt i vegg som tilstøter dusj, uten å påvise unormale forhold i vegg.

Ingen unormale forhold i vegg.

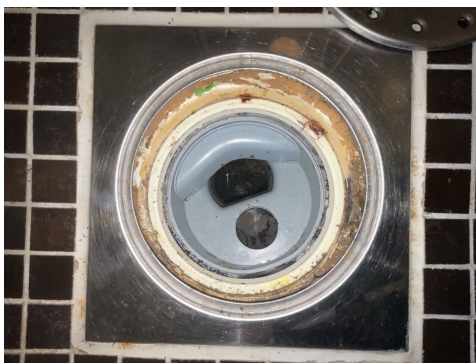
Plastsluk med synlig membran under klemring.

- Overvåk tilstanden jevnlig. For å få tilstandsgrad 0 eller 1 må tettesjiktet skiftes ut, men tidspunktet for når dette er nødvendig er vanskelig å si noe om.

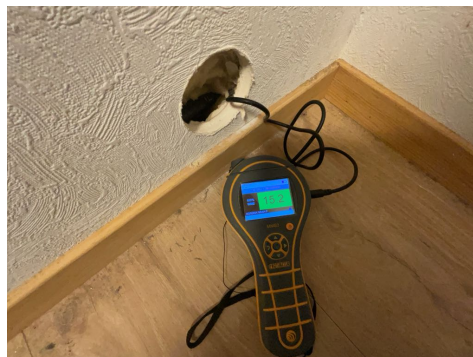
Hulltaking er foretatt i vegg som tilstøter dusj, uten å påvise unormale forhold i veggen.

Ingen unormale forhold i vegg.

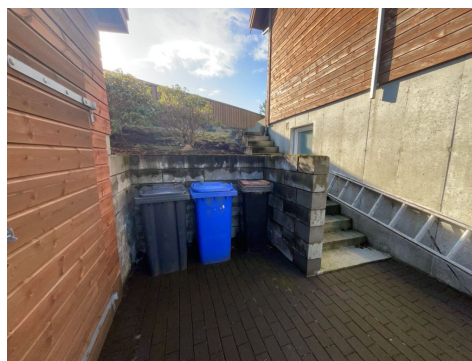
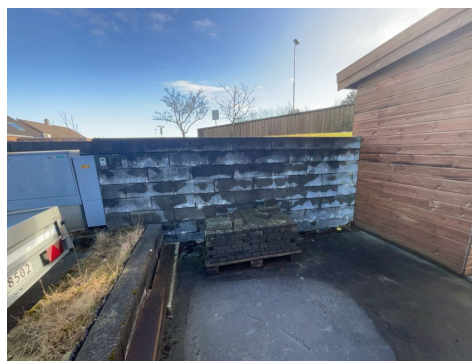
Støttemur høyere enn 50cm med hard underlag.

- Rekkverk/annen sikring på forstøtningsmur må settes opp/utbedres.
