# Tilstandsrapport

Tomannsbolig

Børkevegen 39 D, 2385 BRUMUNDDAL

Befaringsdato: 01.10.2025

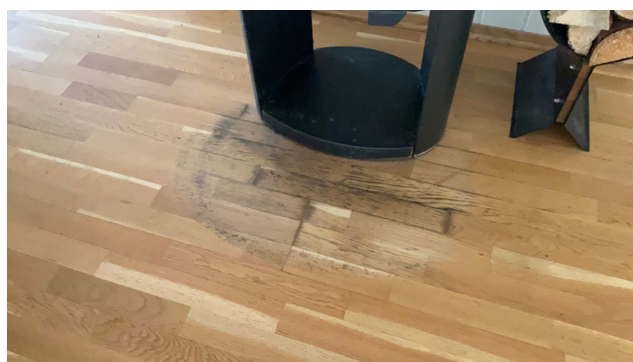
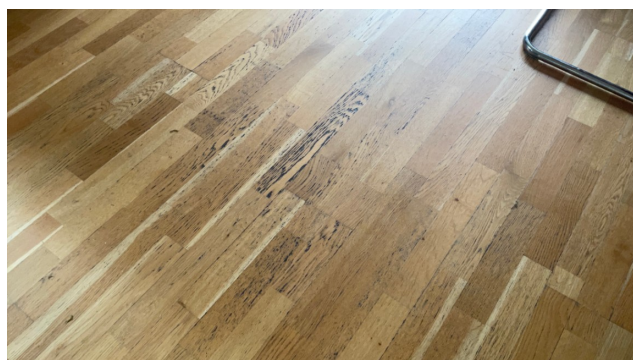
Steder med enkelte skader og slitte overflater.

Overflater bør utbedres eller oppgraderes for å oppnå ønsket standard. Slitte og skadede overflater kan redusere både estetisk inntrykk og levetid, og det må påregnes utbedringer etter behov.

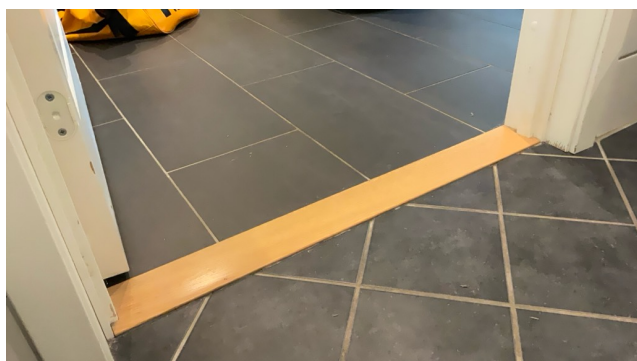
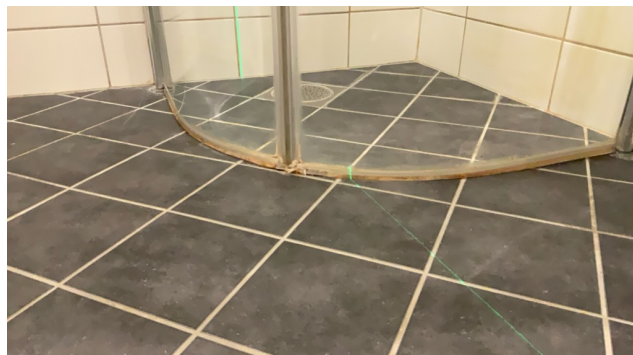
1. ETASJE > BAD

## ! TG 2 Sluk, membran og tettesjikt

Dokumentasjon som viser korrekt utførelse bør innhentes om mulig.

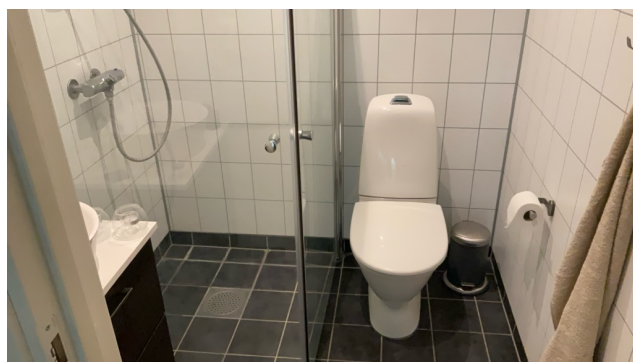
2.ETASJE > BAD

#### ! TG 2 Overflater vegger og himling

En utett skjøt i nedkant av plate i dusjsone har antydning til svelling, fuktsøk i overflatene viser at skjøten er utett. Fugingen mellom metallist og baderomsplatene har begynt å krakelert enkelte steder.

Fugene bør skiftes for å unngå vannskade og fuktopptrekk i platene.
