Børkevegen 39D, 2385 BRUMUNDDAL

**BRUMUNDDAL - Nyere  
tomannsbolig med flott utsikt og  
meget gode solforhold. Garasje. 2  
bad og 3 soverom.**

Befaringsdato: 01.10.2025

Rapportdato: 07.10.2025

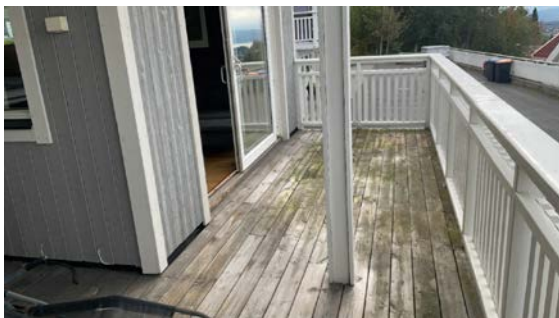
## Andre utvendige forhold

- Overflater har en del slitasjegrad utover det en kan forvente.
- Steder med enkelte skader og slitte overflater.

- Overflater må utbedres eller skiftes.

Overflater bør utbedres eller oppgraderes for å oppnå ønsket standard. Slitte og skadede overflater kan redusere både estetisk inntrykk og levetid, og det må påregnes utbedringer etter behov.

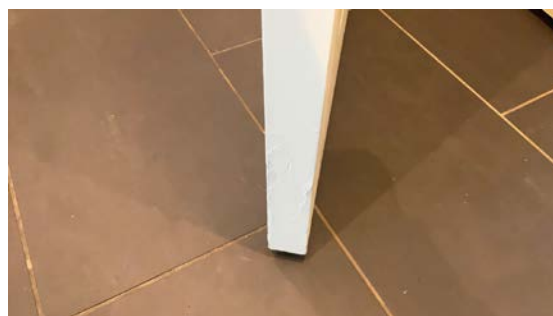
- Det er mulighet for at det kan forekomme vannlekkasje på våtrommet hvor vann ikke vil gå til sluk.
- Det er påvist at høydeforskjell fra topp slukrist til gulv/synlig topp membran ved dørterskel er mindre enn 25 mm.

- Til tross for avviket i fall/høydeforskjell til sluk, vil gulvet fortsatt kunne lede vann mot sluket, men med redusert effektivitet. Dette kan potensielt øke risikoen for vannansamling i enkelte områder av badet. Fare for fuktskader hvis vann renner ut av rommet. Sjekkes nærmere. Sjekker jevnlig at det tett silikon under dørterskel og dørlistene. Silikon er ikke aldringsbestandig. Overvann kan renne ut av rommet ved en lekkasje og påføre vannskader utenfor rommet og dette ikke er vanntett. Sjekkes ytterligere.

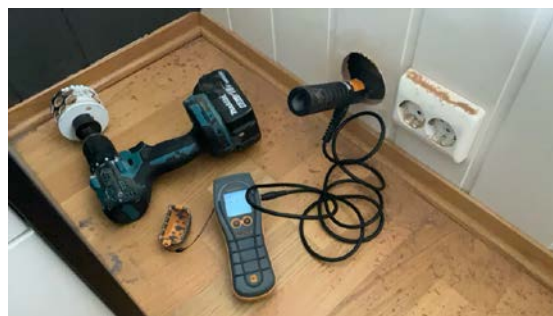
En utett skjøt i nedkant av plate i dusjsone har antydning til svelling, fuktsøk i overflatene viser at skjøten er utett. Fugingen mellom metallist og baderomsplatene har begynt å krakelert enkelte steder.

Fugene bør skiftes for å unngå vannskade og fuktopptrekk i platene.
