Tilstandsrapport

Boligbygg med flere boenheter
-

Frøyas veg 10, 2214 KONGSVINGER
-

Befaringsdato: 17.08.2024

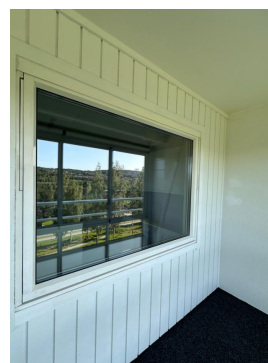
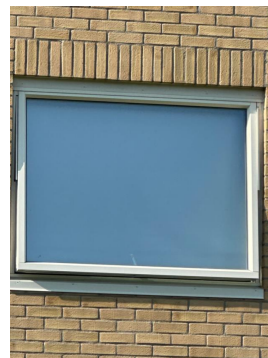
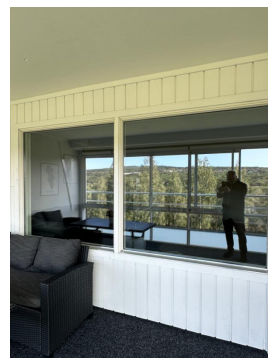
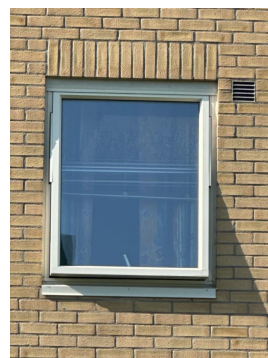
TG 1 Vinduer

Vindu med 3-lags isolerglass m/utvendig aluminiumskappe og faste stuevinduer med 2-lags isolerglass.

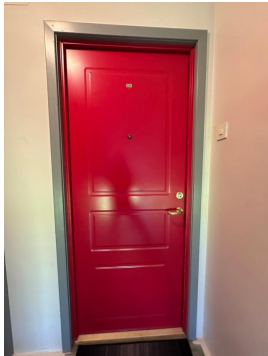
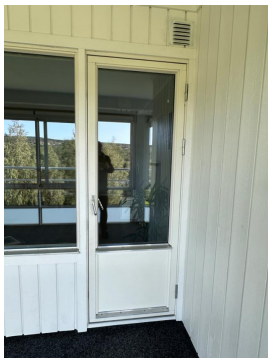
TG 1 Dører

Inngangsdør (EI 30) fra 1998 med kikkehull og terrassedør med 2-lags isolerglass fra 1998

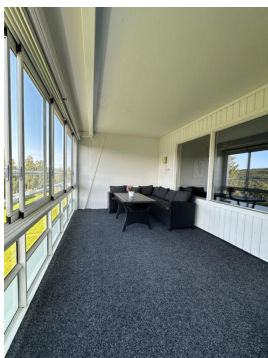
TG 1 Balkonger, terrasser og rom under balkonger

Innglasset terrasse i betong og stålkonstruksjoner med skyvevinduer. Filtteppe på gulv.

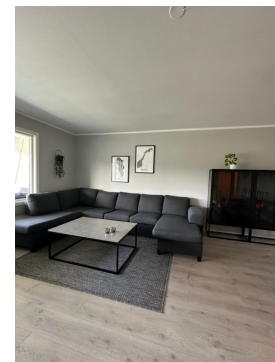
TG 1 Overflater

Pene, nyere innvendig overflater med en normal brukslitasje. Malte lister.

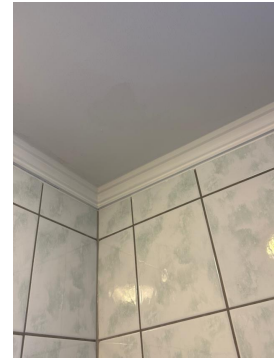
! TG 1 Overflater vegger og himling

Fliser på vegger og malt slett tak.

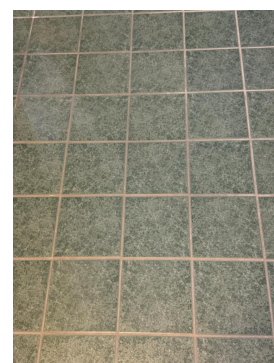
! TG 2 Overflater Gulv

Gulvfliser med varme. Høydeforskjell på gulv fra dørterskel til topp slukrist er 40 mm. Gulvet er tilnærmet flatt uten fall til sluk. Generelt skal det kommenteres om fliser, at ved normal liming er det mangelfull fylling av lim under 10-20% av fliser og bom i deler/hele fliser kan forekomme.

- Krav til fall er ikke oppfylt og gulvet er tilnærmet flatt (har ikke motfall).

Fungerer med dagens tilstand, da det er dusjkabinett.

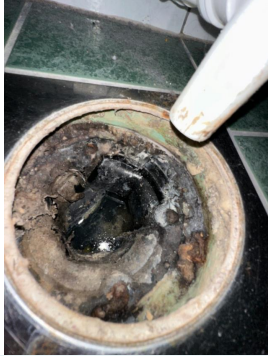
! TG 1 Sluk, membran og tettesjikt

Plastsluk med klemring. Smøremembran på gulv og vegger.

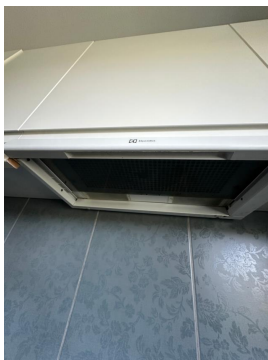
TG 2 Avtrekk

Ventilator med kullfilter over platetopp.

- Det er kun kullfilterventilator på kjøkkenet og heller ikke andre forserte/mekaniske avtrekksløsninger fra kokesonen.

Det kan være at borettslag/sameie har egne vedtekter som hindrer montering av mekanisk avtrekk fra rommet, anbefalt tiltak må derfor avklares nærmere med styret i borettslag/sameie før det eventuelt kan gjennomføres.

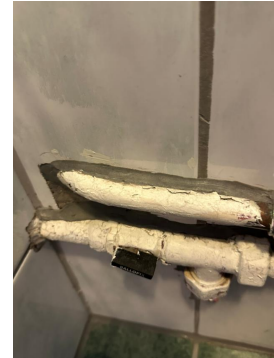
TG 1 Vannledninger

Vannrør i rør i rør system samt kobberør fra byggeår på hoveddelen av anlegget. Stoppekran på bad/vaskerom.

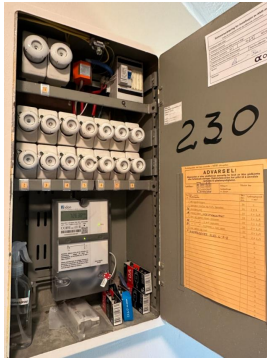
TG 2 Elektrisk anlegg

Sikringsskap med skrusikringer og en automatsikring. Ny strømmåler. Skjult anlegg. T-We TV og bredbånd.

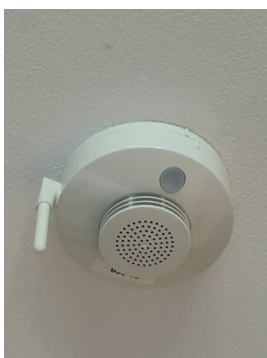
Brannslukker og seriekoblet røykvarslere i leiligheten

1. Er det mangler for brannslukningsutstyr i boligen iht. forskriftskrav på søknadstidspunktet, men minst Byggeforskrift 1985?
Nei
2. Er det skader på brannslukkingsutstyr eller er apparatet eldre enn 10 år?
Nei
3. Er det mangler på røykvarslere i boligen iht. forskriftskrav på søknadstidspunktet, men minst Byggeforskrift 1985?
Nei
4. Er det skader på røykvarslere?
Nei
