Tilstandsrapport

📍 Langesundveien 131, 3961 STATHELLE

gnr. 27, bnr. 628

Oppdragsnr.: 18885-1558

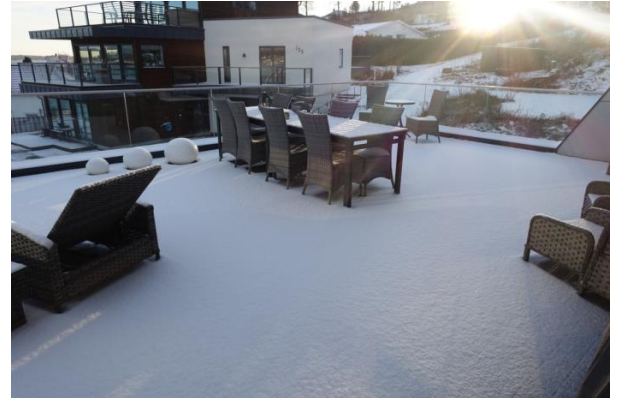
Boligen har etablert romslig terrasser over garasje og langs sørvegg. Gulv er oppbygget med papp membran og tremmegulv i impregneret trevirke. Rekkverk i laminert glass og stål. Ingen avvik/mangler ble registrert.

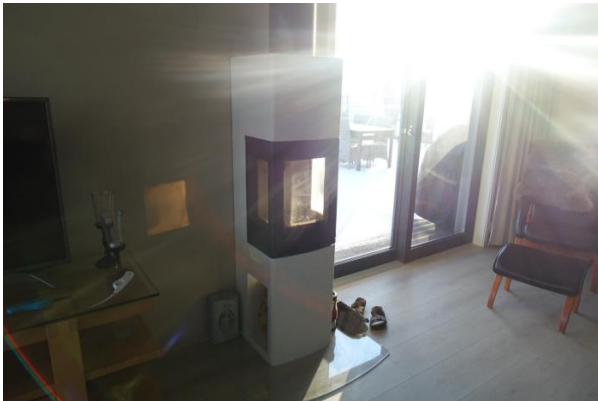
Pipe og ildsted

Pipe oppført i isolert stålelementer. Peisovn etablert i stue. Avstand til brennbar materiale vurderes å være forskriftsmessig.

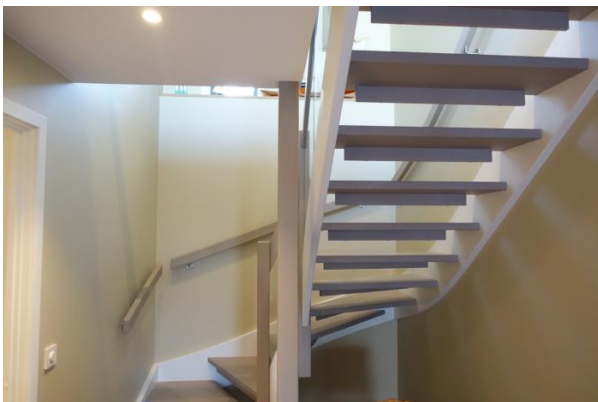
Innvendige trapper

Trapp mellom etasjer i malt trevirke. Eik trinn. Rekkverk i laminert glass. Forskriftsmessig rekkverk og verneskranke etablert.

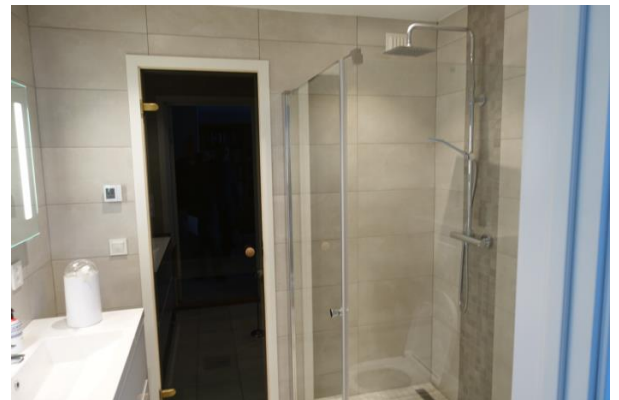
1. ETASJE > BAD

Bad i 1. etasje har etablert fliser på vegg og gulvflater. Det er montert dusjnise med glassvegger, innredning med heldekkende servant i porselen med ett-hånds armatur og vegg montert toalett. Ventilasjon består av sentral avtrekk. Gulv har etablert forskriftsmessig fall til sluk. Spylekant på gulv i dusjnise. Sluk består av plastsluk type Joti. FDV (forvaltning, drift og vedlikehold) er fremlagt på utført våtromsarbeider.

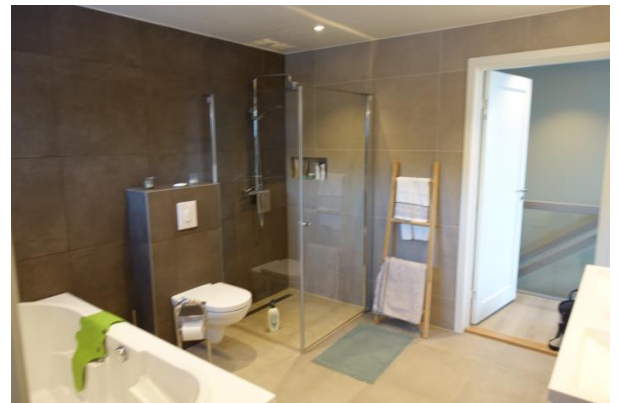
Bad i 2.etasje har etablert fliser på vegg og gulvflater. Det er montert dusjnische med glassvegger, badekar, innredning med 2 servanter i porselen med ett-hånds armaturer og vegg montert toalett. Ventilasjon består av sentral avtrekk. Gulv har etablert forskriftsmessig fall til sluk. Spylekant på gulv i dusjnische. Sluk består av plastsluk type Joti. FDV (forvaltning, drift og vedlikehold) er fremlagt på utført våtromsarbeider.

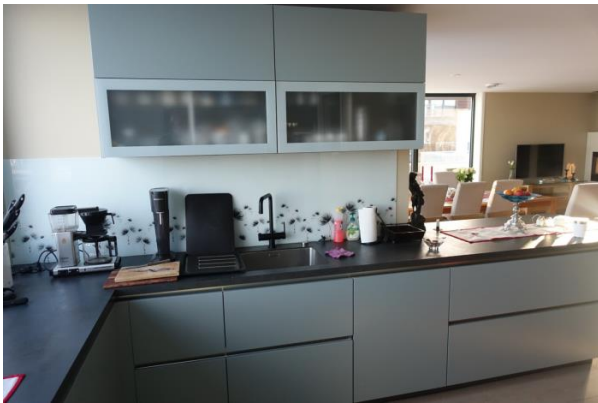
Kjøkkeninnredning med lakkert dør og skuffronter i MDF type Schmidt kjøkken (tysk). Benkeplate i Laminat med benkebeslag i stål. Integriert hvitevarer. Ventilasjon består av avtrekk i kjøkkenbenk med filter. Waterguard etablert i kjøkken benk. Komfyrvakt etablert i kokesone.
