# Tilstandsrapport

Enebolig

Baneåsen 50, 3970 LANGESUND

Befaringsdato: 19.08.2025

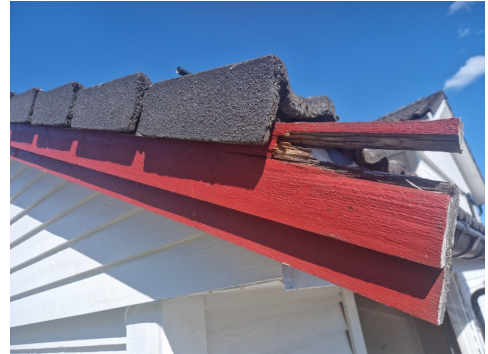
Taktekket består av krum betong takstein fra byggeår. Det er ikke avdekket brekkasje eller manglende takstein på befaringsdagen. Undertak består av rupanel med papp membran. Lekter og sløyfer i trevirke. Normal levetid på betong takstein er 45 og 60 år avhengig av klimatiske forhold. Dette til opplysning til nye hjemmelshavere. Merknad på råteskader i vindskier mot vest. Utskiftning må beregnes.

- Når taktekking og undertak begynner å bli gamle, øker risikoen for lekkasjer, noe som kan føre til omfattende og kostbare reparasjoner av underliggende konstruksjoner dersom en ikke foretar tiltak på konstruksjonene før dette oppstår.

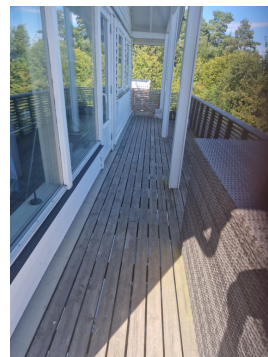
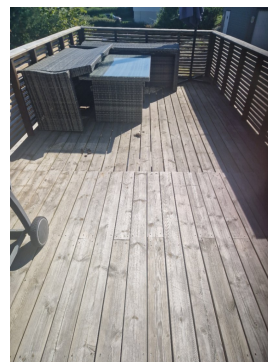
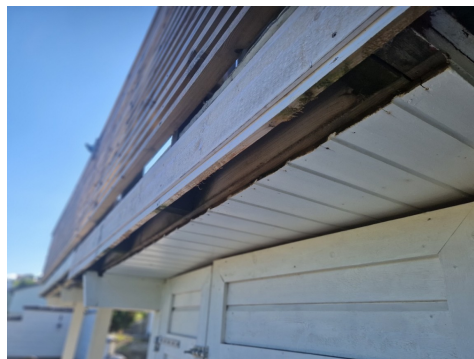
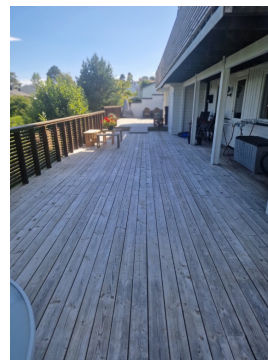
Terrasse opphengt i vegg og bærende på pilarer med drager i front. Overflater med synlig avvik. Arbeidene bærer preg av egeninnsats/lite fagmessig.

Lite fagmessig utførelse,

Avvik på overflater og lite fagmessig arbeider bør utbedres.
