# Tilstandsrapport

Leilighet

Monsamyrveien 3 , 4324 SANDNES

Befaringsdato: 28.04.2026

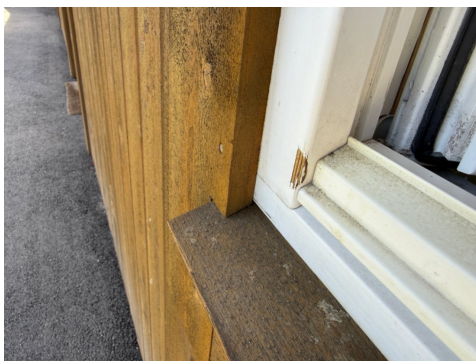
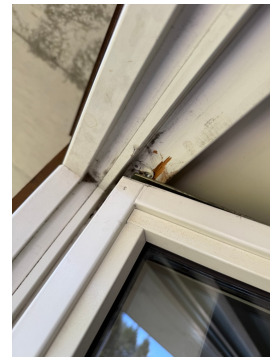
Vinduer fra byggeåret, normal slitasje iht. alder med noe nedbrytning i enkelte karmen/glasslister som er mye utsatt for sol og fuktighet, påregnelig med noe slitasje i pakninger og beslag. Det ble ikke registrert punkterte glass på befaringsdagen, forbehold om dette da synligheten av disse vil kunne variere med temperatur og lysforhold.

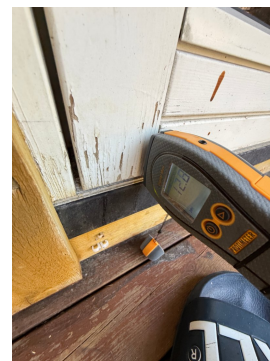
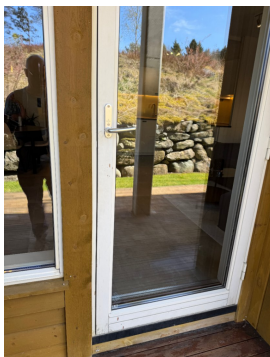
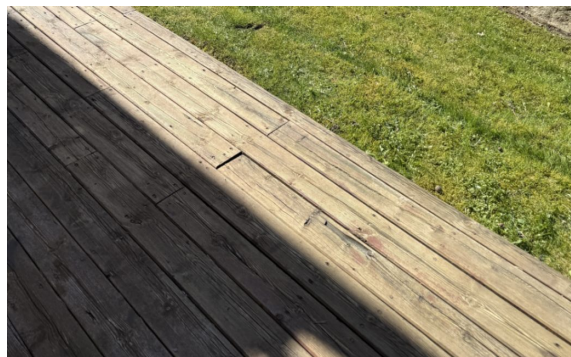
### TG 2 Dører

- Det er påvist dører som er vanskelig å åpne eller lukke.
- Karmene i dører er værslitte utvendig og det er sprekker i trevirket.

Panel på utvendige dører som står mot sør og vest er spesielt utsatt for sol og fukt og må jevnlig behandles for å unngå sprekker og skader. Nedbrytning/avskalling i maling frontpanel terrasse dør, noe strie å betjene, justering smøring kan anbefales.

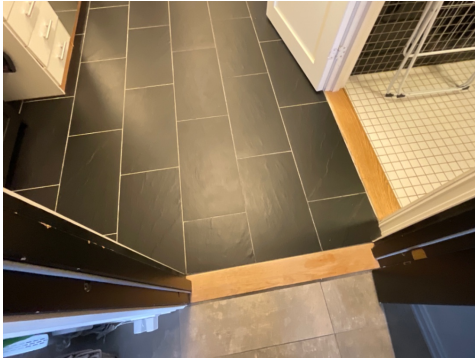
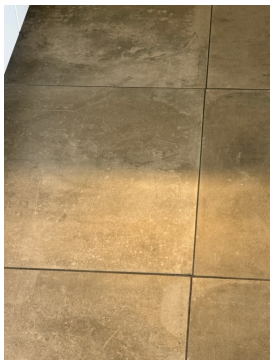
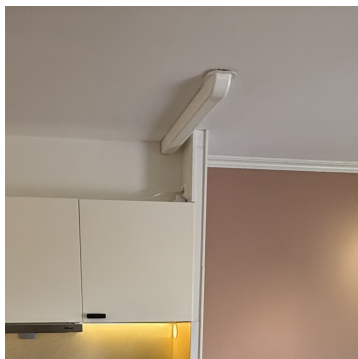
## TG 2 Overflater

Bom i fliser indikerer mangelfull heft mellom flis og underlag. Dette kan medføre økt risiko for at fliser løsner eller sprekker over tid, særlig ved belastning.

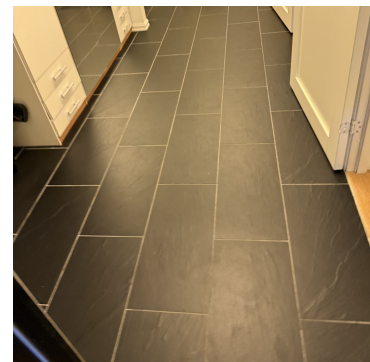
## TG 2 Etasjeskille/gulv mot grunn

- Målt høydeforskjell på mellom 10 - 20 mm innenfor en lengde på 2 meter. Tilstandsgrad 2 gis med bakgrunn i standardens krav til godkjente måleavvik.
- Det er påvist andre avvik:

Mindre ujevnheter i gulv er påregnelig normalt i betong gulv og gulv som er pålagt fliser og flytegulv/tilfarergulv. Noe knirk/svikt/spenninger i kan forekomme som følge av dette. Målt høydeforskjell på 12 mm i flislagt gulv i gang, høydeforskjell er dermed mellom 10 - 20 mm. Tilstandsgrad 2 gis med bakgrunn i standardens krav til godkjente måleavvik. Påregnelig med bom (luftlommer) flislagt gulv.

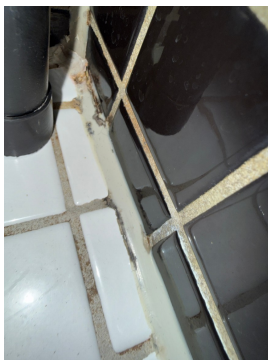
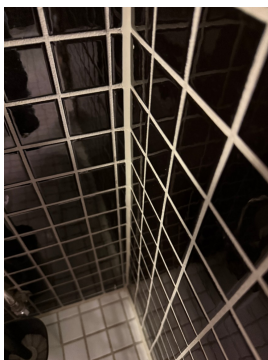
## TG 2 Overflater vegger og himling

Det er ikke tilstrekkelig fall på gulvet utenfor dusj, terskel i dør mangler membran oppbrett. dette kan føre til at evt. lekkasje vann kan renner ut gjennom døråpning.

Gulv skinne for dusj hjørne danner en sperre mot sluk og denne er høyere enn tetsjiktet ved døråpning. Det er ikke mulig å kontrollere hvor membranen er avsluttet ved døren. Dette gir usikkerhet om det er tilfredsstillende høydeforskjell fra avsluttet membran ved dør og topp sluk på minimum 25mm, og det er derfor valgt tilstandsgrad 2.

Dersom membranen ikke er tilstrekkelig ført opp bak terskel, kan det føre til vannlekkasje til tilstøtende konstruksjoner ved vannsøl eller lekkasjer. Dette kan gi fuktskader i gulv eller vegger utenfor baderommet.

Baderom anbefales oppgradert. Det kan anbefales midlertidlig å installere et dusjkabinett for å spare overflater for belastning med fritt vann. Manglende oppgradering av våtrommet medfører høy risiko for at konstruksjonene ikke vil tåle vanlig bruk av vann eller lekkasjer. Dagens utforming og tilstand medfører en større risiko for at våtrommets konstruksjoner ikke vill tåler lekkasjer, som også kan føre til fuktskader i tilstøtende konstruksjoner.

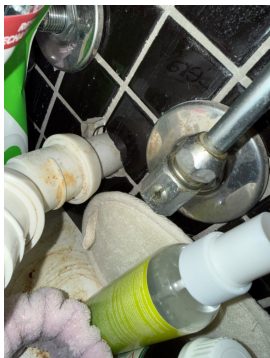
### TG 2 Overflater Gulv

- Det er mulighet for at det kan forekomme vannlekkasje på våtrommet hvor vann ikke vil gå til sluk.
- Det er påvist at flisfuger har riss/sprekker.
- Det er påvist at høydeforskjell fra topp slukrist til gulv/synlig topp membran ved dørterskel er mindre enn 25 mm.
- Det er påvist avvik i fallforhold til sluk i forhold til krav i forskrift på byggetidspunktet.
- Det er avvik:

- Det er påvist mangelfull/feil utførelse rundt rørgjennomføringer e.l. som gir fare for fukt i konstruksjonen i våtsone.
- Det er påvist tegn på utettheter på våtrommet.
- Mer enn halvparten av forventet brukstid er passert på membranløsningen.
- Mer enn halvparten av forventet brukstid er passert på slukløsningen.
- Det er ikke tilfredsstillende membran/tettesjikt på våtrommet.

Membran / tettesjikt bør være avsluttet minimum 25 mm over gulvoverflate, det mangler tettsjikt/membran mot terskel i dør til bad. Lite lokal fal mot hjelpe sluk ( 5 mm) utenfor dusj, samtlig høy terskel i dusj vill hindre at evt lekkasje vann utenfor dusj vill kunne renne tilstrekkelig mot sluk.

Det er fare for at evt. lekkasje vann vill kunne trenge ut gjennom døråpninger ut mot tilstøttende rom

- Det må etableres tilfredsstillende tettesjikt/membran på våtrommet.
- Løsningen/utførelsen rundt rørgjennomføringer gir fare for fukt inn i konstruksjoner.
- Våtrommets tettesjikt/membran står foran utbedring/utskifting.
- Utettheter i tettesjiktet på våtrommet kan føre til fuktskader i bakenforliggende konstruksjoner dersom det ikke blir foretatt tiltak på våtrommets tettesjikt.

**Kostnadsestimat: 100 000 - 200 000**

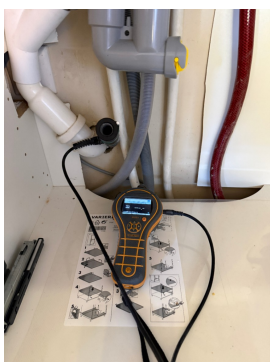
## TG 0 Tilliggende konstruksjoner våtrom

Det er foretatt fukt måling fra hull i vegg rør gjennomfring til avløpsrør under vask kjøkkeninnredning i tilstøtende rom. Undersøkelsen viser ingen tegn til fukt i konstruksjonen. Måleresultatet viser 3 streker, dvs. ikke målbar fukt. 8 vekt% er laveste verdi instrumentet kan måle.

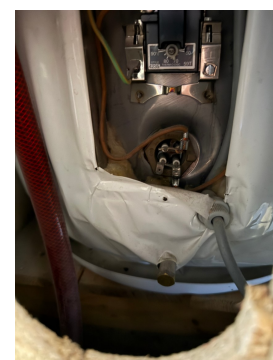
Deksel mangler foran elektrisk innmat bereder. Berederen har passert 20 år og har usikker restlevetid. Lekkasjesikring av bereder anbefales, bereder anbefales plassert i rom med vann tetsjikt og direkte avrenning til avløp/sluk.

Det er fare for at hvis en lekkasje oppstår at evt. overvann spres ut mot tilstøtende rom.

Bedre lekkasjesikring av bereder anbefales, bereder anbefales plassert i rom med vann tetsjikt og direkte avrenning til avløp/sluk. Bereder må holdes under tilsyn som følge av påvist tilstand og oppnådd alder.
