Tilstandsrapport

Leilighet

Monsamyrveien 3 , 4324 SANDNES

Befaringsdato: 28.04.2026

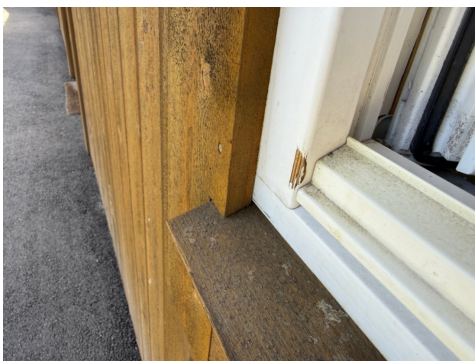
Vinduer fra byggeåret, normal slitasje iht. alder med noe nedbrytning i enkelte karmner/glasslister som er mye utsatt for sol og fuktighet, påregnelig med noe slitasje i pakninger og beslag. Det ble ikke registrert punkterte glass på befaringsdagen, forbehold om dette da synligheten av disse vil kunne variere med temperatur og lysforhold.

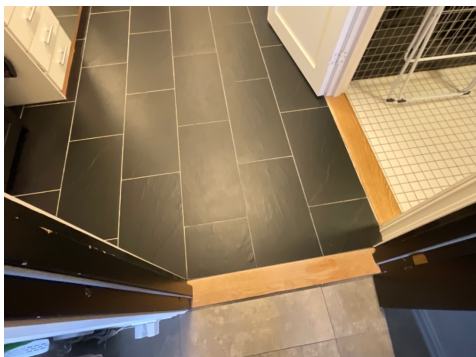
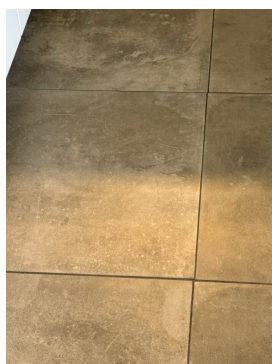
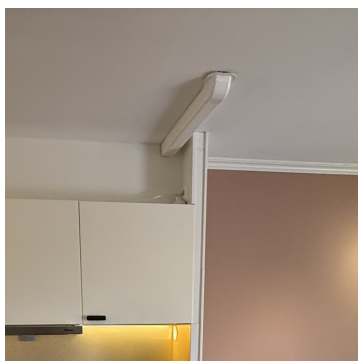
TG 2 Etasjeskille/gulv mot grunn

- Målt høydeforskjell på mellom 10 - 20 mm innenfor en lengde på 2 meter. Tilstandsgrad 2 gis med bakgrunn i standardens krav til godkjente måleavvik.
- Det er påvist andre avvik:

Mindre ujevnheter i gulv er påregnelig normalt i betong gulv og gulv som er pålagt fliser og flytegulv/tilfarergulv. Noe knirk/svikt/spenninger i kan forekomme som følge av dette. Målt høydeforskjell på 12 mm i flislagt gulv i gang, høydeforskjell er dermed mellom 10 - 20 mm. Tilstandsgrad 2 gis med bakgrunn i standardens krav til godkjente måleavvik. Påregnelig med bom (luftlommer) flislagt gulv.

Bom i fliser indikerer mangelfull heft mellom flis og underlag. Dette kan medføre økt risiko for at fliser løsner eller sprekker over tid, særlig ved belastning. Påregnelig med behandling av overflate parkett gulv. Normal tid før vedlikehold av tregulv, parkett, lakkert er 4 - 6 år. Ikke behov for umiddelbare tiltak men ved evt. legging av nytt gulv som stiller krav til planhet av underlaget, må tiltak påregnes.

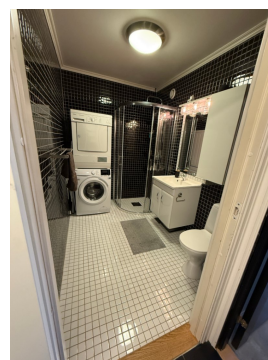
TG 2 Overflater vegger og himling

Det kan anbefales å installere et dusjkabinett for å spare overflater for belastning med fritt vann. Det bør forventes en redusert gjenværende brukstid på membran/ tettesjikt som følge av alder/ membran har passert mer enn halvparten av sin forventede levetid.

Ved endret bruk kan det forekomme skader i lukket konstruksjon.

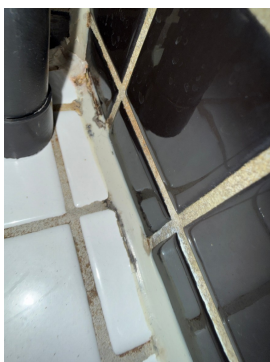
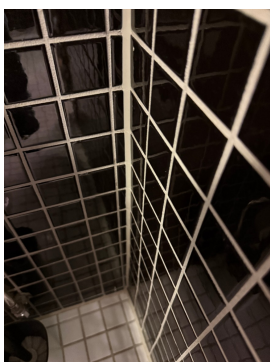
TG 2 Overflater Gulv

- Det er mulighet for at det kan forekomme vannlekkasje på våtrommet hvor vann ikke vil gå til sluk.
- Det er påvist at flisfuger har riss/sprekker.
- Det er påvist at høydeforskjell fra topp slukrist til gulv/synlig topp membran ved dørterskel er mindre enn 25 mm.
- Det er påvist avvik i fallforhold til sluk i forhold til krav i forskrift på byggetidspunktet.
- Det er avvik:

Det er ikke tilstrekkelig fall på gulvet utenfor dusj, terskel i dør mangler membran oppbrett. dette kan føre til at evt. lekkasje vann kan renner ut gjennom døråpning.

Dersom membranen ikke er tilstrekkelig ført opp bak terskel, kan det føre til vannlekkasje til tilstøtende konstruksjoner ved vannsøl eller lekkasjer. Dette kan gi fuktskader i gulv eller vegger utenfor baderommet.

- Eventuelt lekkasjevann fra utstyr utenfor dusjsone vil ikke ha en naturlig vei til sluket. Dette kan føre til at vann samler seg på gulvet og potensielt renner ut av rommet eller trenger inn i konstruksjonen.

Baderom anbefales oppgradert. Det kan anbefales midlertidlig å installere et dusjkabinett for å spare overflater for belastning med fritt vann. Manglende oppgradering av våtrommet medfører høy risiko for at konstruksjonene ikke vil tåle vanlig bruk av vann eller lekkasjer. Dagens utforming og tilstand medfører en større risiko for at våtrommets konstruksjoner ikke vill tåler lekkasjer, som også kan føre til fuktskader i tilstøtende konstruksjoner.

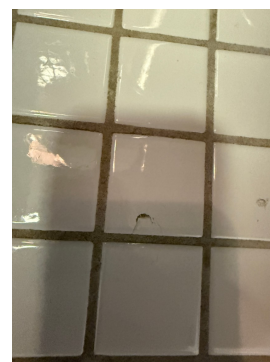
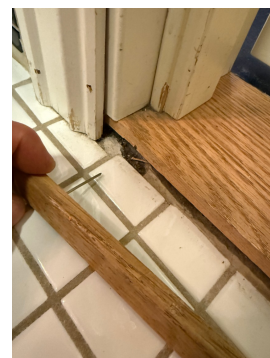
- Det er påvist mangelfull/feil utførelse rundt rørgjennomføringer e.l. som gir fare for fukt i konstruksjonen i våtsone.
- Det er påvist tegn på utettheter på våtrommet.
- Mer enn halvparten av forventet brukstid er passert på membranløsningen.
- Mer enn halvparten av forventet brukstid er passert på slukløsningen.
- Det er ikke tilfredsstillende membran/tettesjikt på våtrommet.

Membran / tettesjikt bør være avsluttet minimum 25 mm over gulvoverflate, det mangler tettsjikt/membran mot terskel i dør til bad. Lite lokal fal mot hjelpe sluk (5 mm) utenfor dusj, samtlig høy terskel i dusj vill hindre at evt lekkasje vann utenfor dusj vill kunne renne tilstrekkelig mot sluk.

Det er fare for at evt. lekkasje vann vill kunne trenge ut gjennom døråpninger ut mot tilstøttende rom

- Det må etableres tilfredsstillende tettesjikt/membran på våtrommet.
- Løsningen/utførelsen rundt rørgjennomføringer gir fare for fukt inn i konstruksjoner.
- Våtrommets tettesjikt/membran står foran utbedring/utskifting.
- Utettheter i tettesjiktet på våtrommet kan føre til fuktskader i bakenforliggende konstruksjoner dersom det ikke blir foretatt tiltak på våtrommets tettesjikt.

Manglende oppgradering av våtrommet medfører høy risiko for at konstruksjonene ikke vil tåle vanlig bruk av vann eller lekkasjer. Dagens utforming og tilstand medfører en større risiko for at våtrommets konstruksjoner ikke vill tåler lekkasjer, som også kan føre til fuktskader i tilstøtende konstruksjoner.

Kostnadsestimat: 100 000 - 200 000
