# Tilstandsrapport

Enebolig

Tuftavegen 45, 5382 SKOGSVÅG

Befaringsdato: 09.04.2025

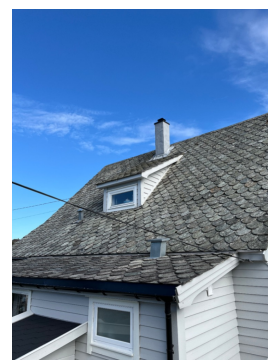
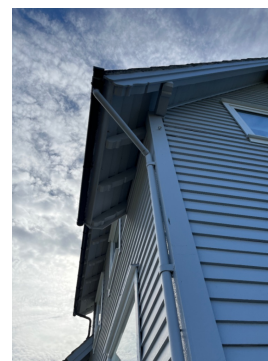
### TG 2 Nedløp og beslag

Renner og nedløp er kontrollert for generell slitasje, utførelse og eventuelle avvik.

- Det er ikke krav om utbedring av snøfangere opp til dagens krav.
- Det bør lages system for bortledning av vann fra taknedløp ved grunnmur.

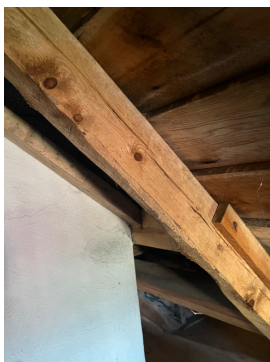
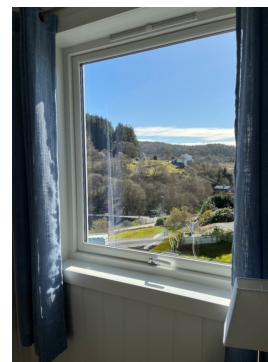
## ! TG 2 Vinduer

Vinduer med og uten isolerglass, flere nye seneste år, noen gjenstående eldre med varierende slitasjegrad.  
Glass, karmen, beslag og lukkemekanisme er kontrollert, tilstandsgrad basert på helhet.

Oppgradering må påregnes.

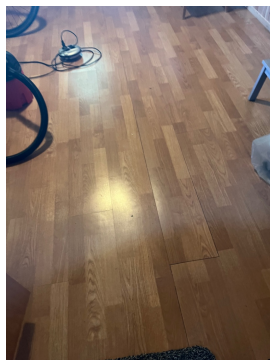
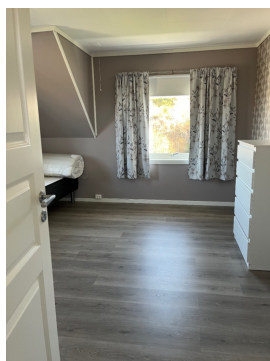
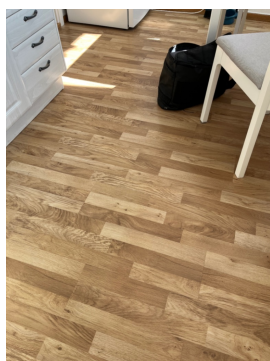
## ! TG 3 Etasjeskille/gulv mot grunn

Gulv mot grunn i betong og etasjeskille i trebjelkelag fra byggeår er kontrollert for horisontalt avvik målt med laser. Resultatet tilfredsstiller ikke dagens krav til avvik med over 30 mm målt i stue

- Målt høydeforskjell på over 30 mm gjennom hele rommet. Tilstandsgrad 3 gis med bakgrunn i standardens krav til godkjente måleavvik.

Fungerer med dette avvik, ved oppgradering anbefales avretting. Anbefales da eksternt råd av mulig løsning, estimat gjelder dette.

**Kostnadsestimat: 10 000 - 50 000**

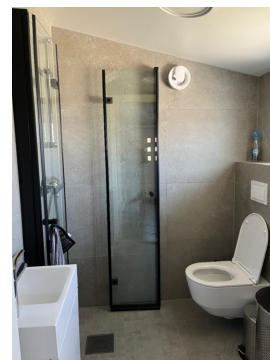
## ! TG 2 Overflater vegger og himling

- Det er vindu/dør med ikke fuktbestandige materialer i våtsonen (ved vask, dusj, badekar, osv.), løsningen eller byggematerialet er uegnet

Jevnlig tilsyn anbefales.

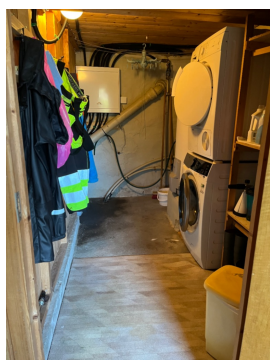
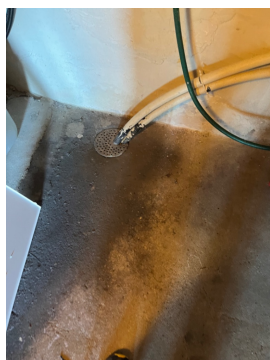
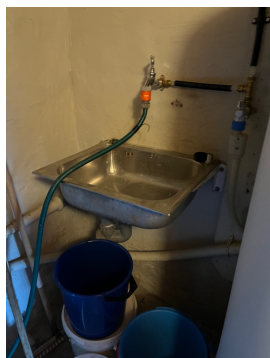
## ! TG 3 Tilliggende konstruksjoner våtrom

- Ved fuktmåling i nedre del av vegg mot våtsone fra tilstøtende rom, måles høye fuktverdier.

Må ses i sammenheng med drenering og fuktsperre mot terreng.

Jevnlig tilsyn anbefales, nærmere utredning for valg av tiltak anbefales. Estimert gjelder nevnte

**Kostnadsestimat: Under 10 000**

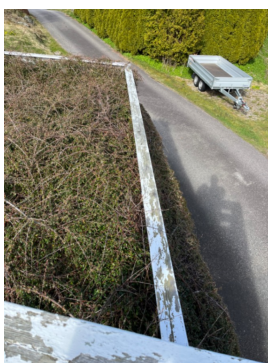
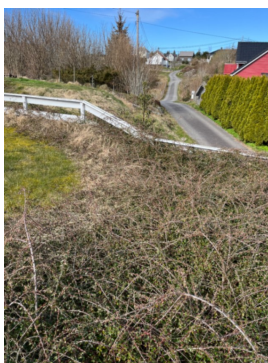
## ! TG 2 Terrenghorhold

Eiendommen er plassert i svakt skrånende terreng.
