# Tilstandsrapport

Fritidsbolig

Bærøykjærringa 49, 3783 KRAGERØ  
SKJÆRGÅRD

Befaringsdato: 22.04.2026

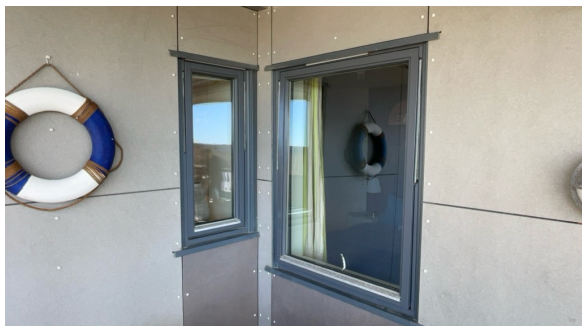
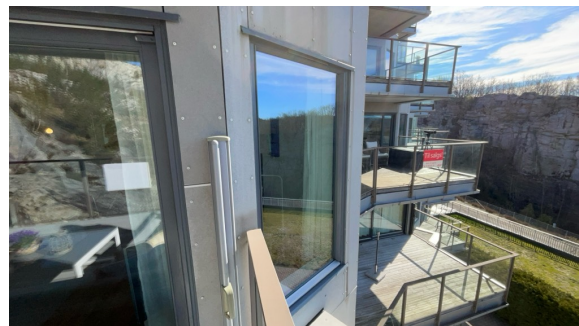
Vindu med alders og bruksslitasje. Det er registrert løs ramme, dette gjelder vindu på hjørne i stua.

Eksempel på vindu i yttervegg.

Det bør utføres nødvendig vedlikehold og utbedring av løs ramme for å sikre vinduets funksjon og forhindre ytterligere slitasje eller skade.

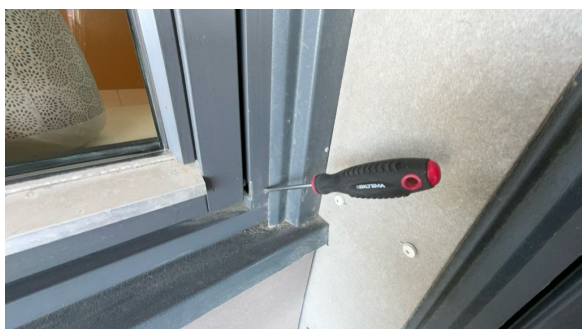
Stikk kontroll på vinduer er utført, det er ikke påvist direkte avvik etter stikk kontroll.

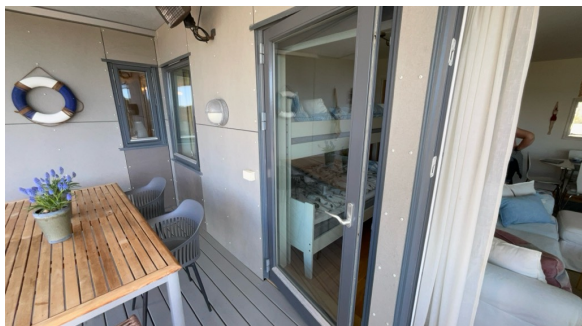
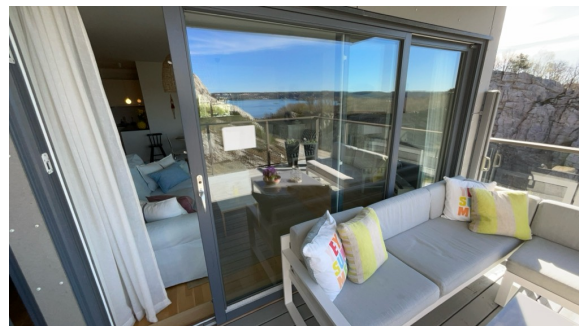
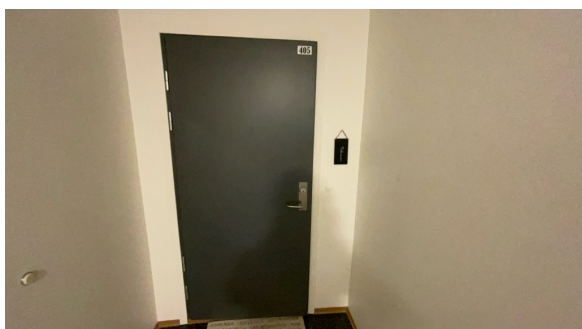
Dører med generell alders og værslitasje.

Terrassedør.

Terrassedør inn til stue.

Hovedinngangsdør.

Det anbefales å utføre jevnlig vedlikehold av dørene for å forlenge levetiden og opprettholde funksjon.

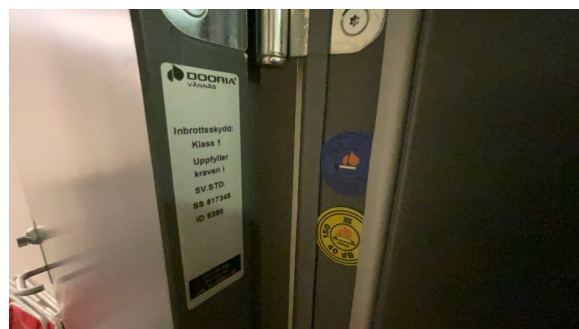
Spekk på dør.

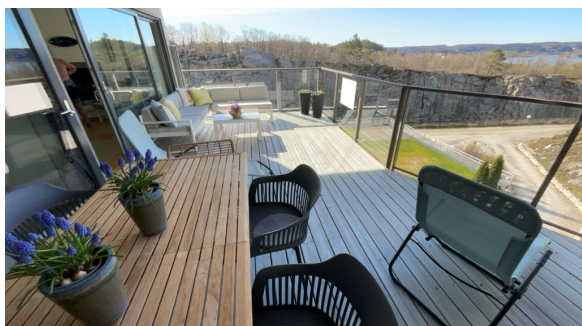
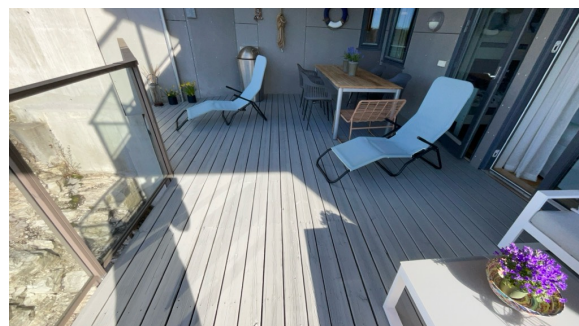
Terrasser med noe alder og vær slitasje.

Del av terrasse.

Det er ikke behov for umiddelbare tiltak, men det bør påregnes jevnlig vedlikehold av terrassedekket for å forhindre ytterligere slitasje og forlenge levetiden. Manglende vedlikehold kan føre til økt skadeomfang og behov for mer omfattende utbedringer på sikt.

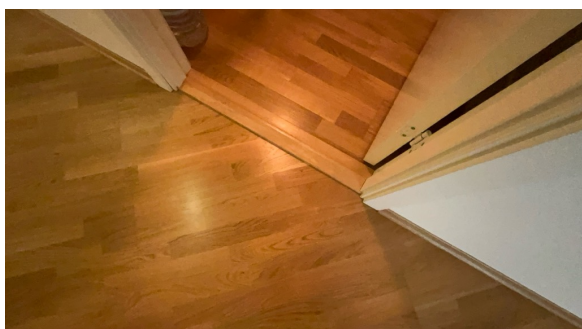
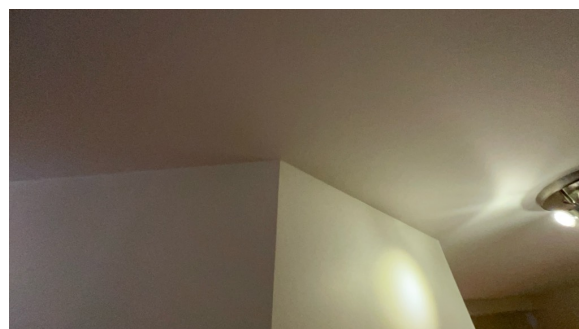
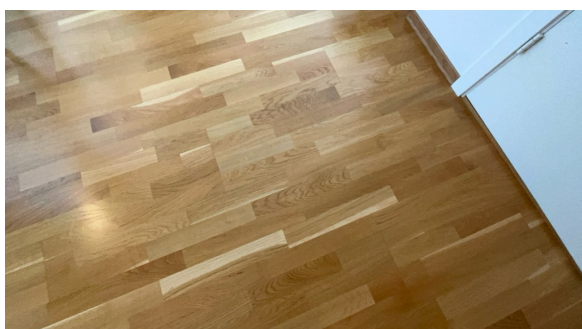
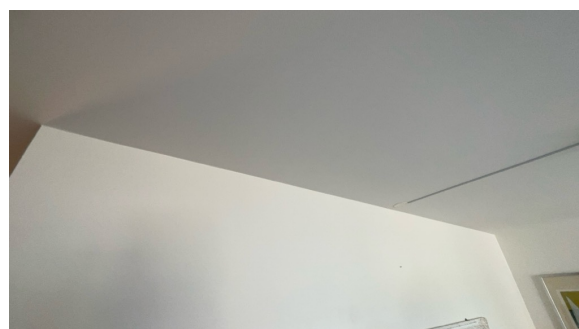
Det er registrert noe bruksslitasje og aldersslitasje.

Del av gulv.

Del av vegg - tak.

Overflater kan oppgraderes etter ønske og behov for å utbedre bruksslitasje og aldersslitasje.

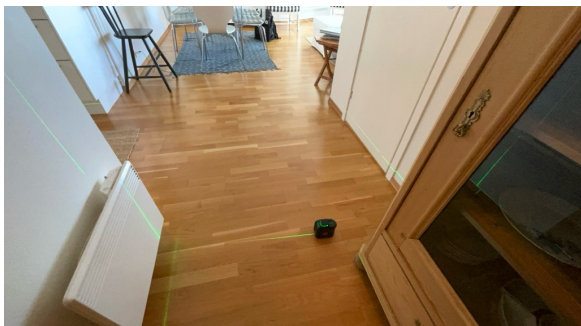
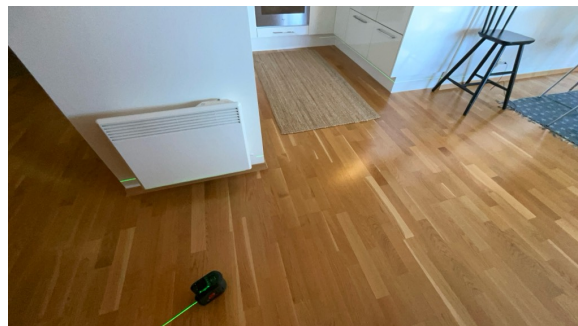
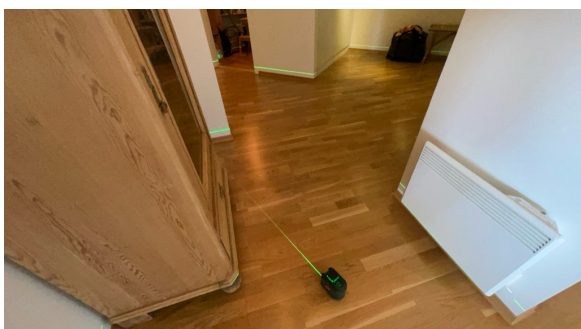
Målt etasjeskille.

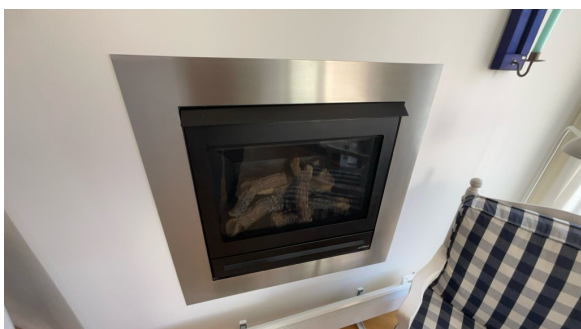
Montert peis med innsats.

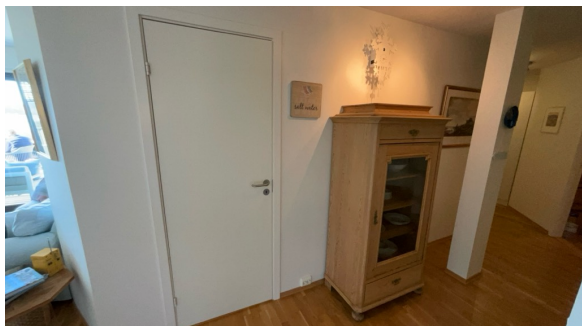
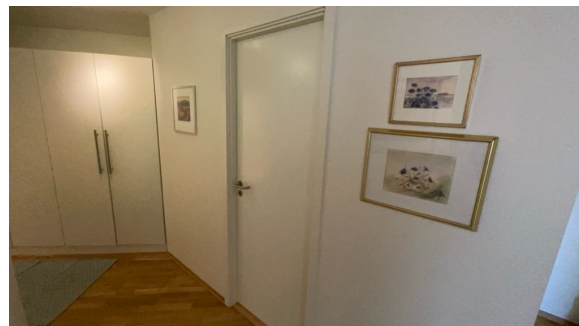
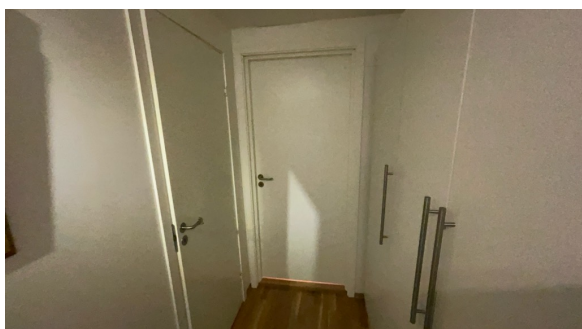
Noen av dørene supper noe og det er lett bruksslitasje.

Eksempel på innerdør.

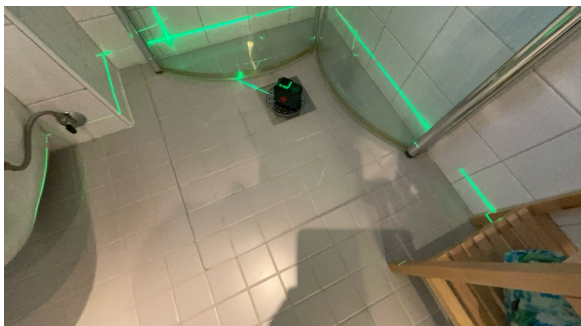
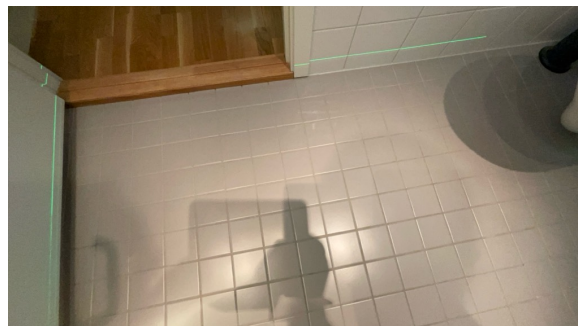
Målt fall på gulv. Del av gulv.

Målt fall på gulv.

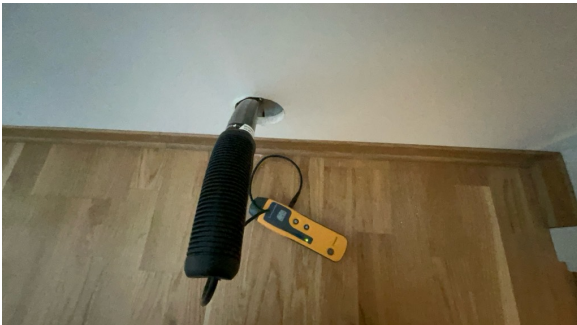
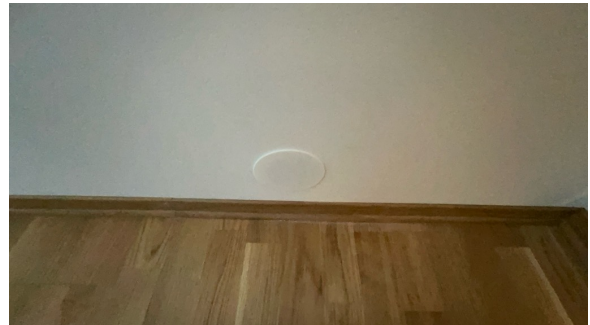
Hulltaking er foretatt uten å påvise unormale forhold.

Hull for kontroll av fukt.

Lokk over hull.

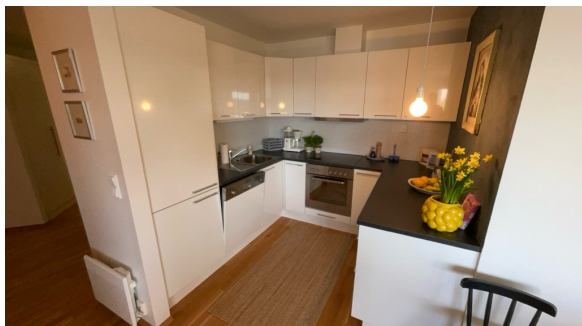
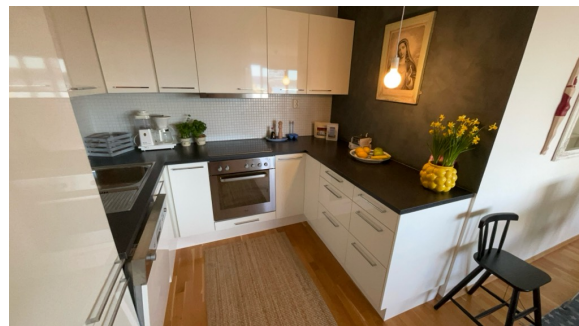
Kjøkkenet med noe elde og bruksslitasje.

Del av kjøkken.

Kjøkkenet kan vurderes for eventuell oppgradering ut fra ønsket standard og utførelse.

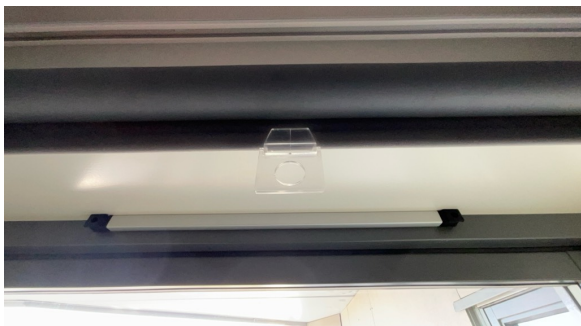
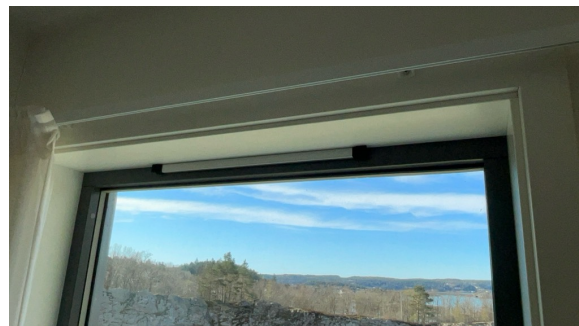
det er et soverom som mangler ventil.

Eksempel på montert ventil i vindu.

Det bør etableres ventil i soverommet for å sikre tilstrekkelig luftutskifting og bedre inn klima. Manglende ventilasjon kan føre til dårlig luftkvalitet, økt fuktbelastning og risiko for mugg- og fuktskader.
