# Tilstandsrapport

Enebolig

Jønsbergvegen 478 , 2335 STANGE

Befaringsdato: 20.02.2026

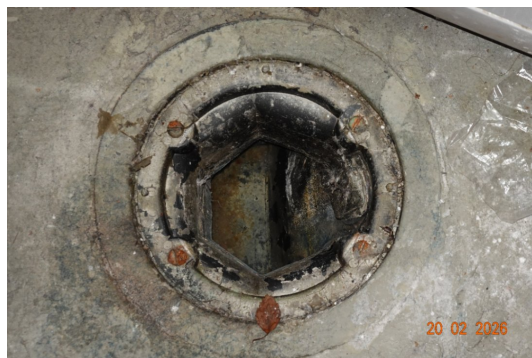
## TG 0 Tilliggende konstruksjoner våtrom

Hulltaking er foretatt nederst på delevegg. Ved bruk av fuktmåler ble det ikke registrert unormale verdier.

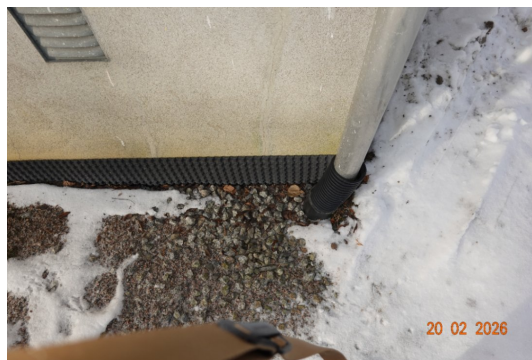
### TG 2 Grunnmur og fundamenter

Det er påvist riss i utvendig murpuss.

Riss i utvendig murpuss bør utbedres for å hindre videre oppsprekking og redusere risikoen for fuktinntrenging i konstruksjonen.

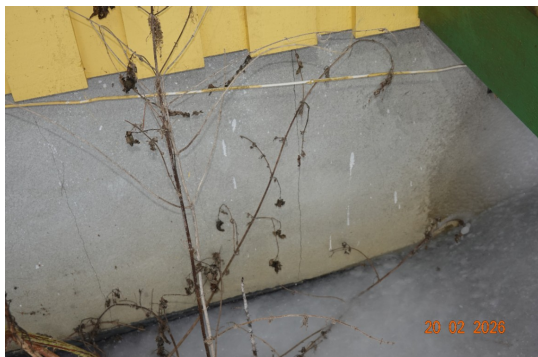
## ! TG IU Terrengforhold

Snødekte forhold derav vanskelig å besiktige.

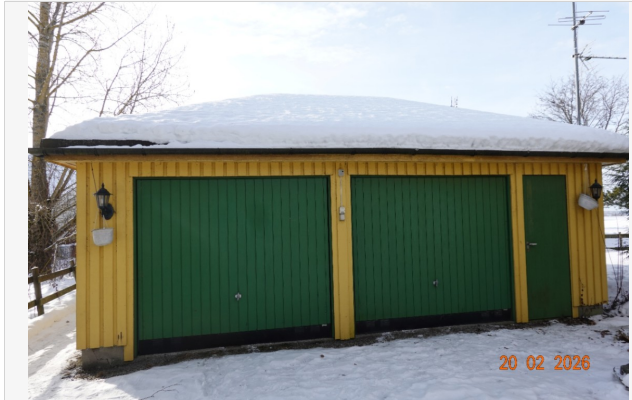
## Garasje

Det er påvist sprekker i utvendig grunnmur.  
Det er påvist skade i panelbord ved vippeport.  
Svertesopp på utvendig panel. Behov for vedlikehold.  
Det er påvist fuktmerker på takkonstruksjoner. anbefaler ytterligere undersøkelser.  
Eier opplyser: Mosegroing på takteking.
