Svenskevegen 475, 2436 VÅLER I SOLØR

## Nøkkelinformasjon

# Tilstandsrapport

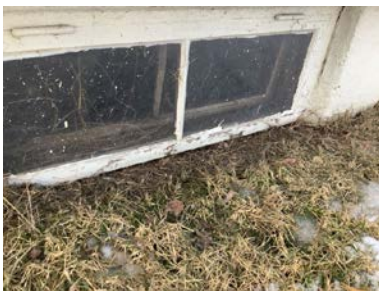
Eksempel på vindu med råteskade.

Vedlikehold av overflater innvendig og utvendig på enkelte vinduer.

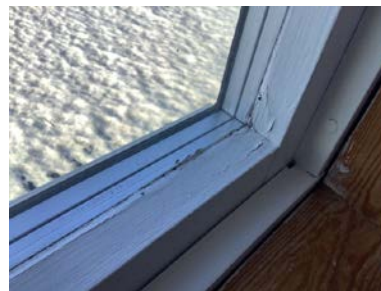
Eksempel på innvendig slitasje.

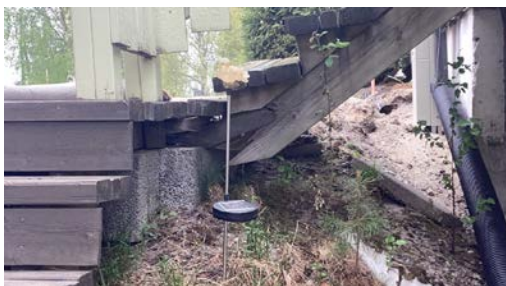
Skade på trappevange på trapp ved eldste bolig.

Det er ikke krav til endringer av rekkverk iht. dagens krav. Trapp ved eldste bolig må rives og bygges delvis på nytt med utskifting av skadet trappevange. Vedlikehold av overflater.

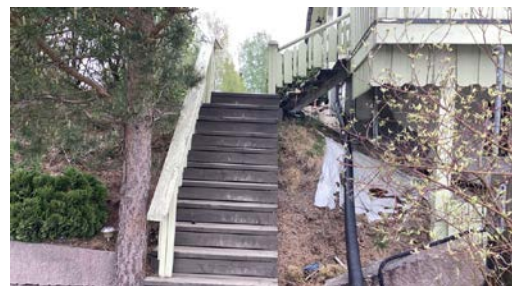
Trapp mellom boliger.

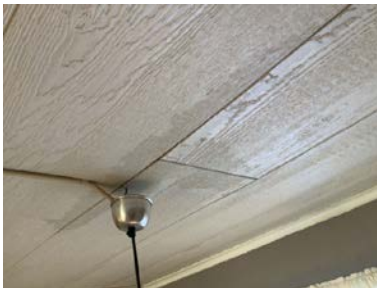
Fuktskade i himling på kjøkken.

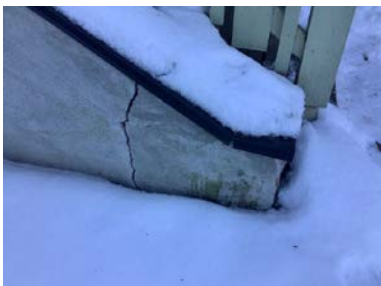
Eksempel på sprekk i støttemur mellom boliger.

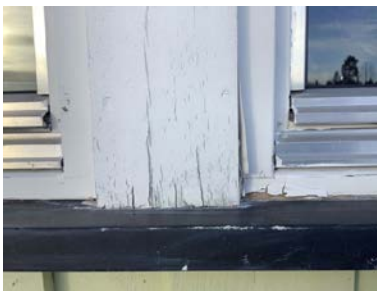
Eksempel på slitasje og oppsprekking på omrammingsbord.

Komplett vedlikehold av fasader.

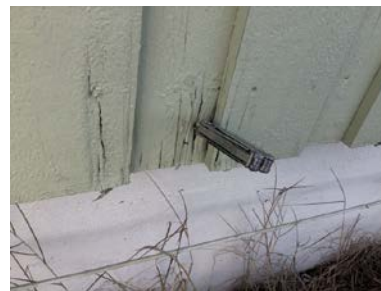
Eksempel på råte i kledningsbord.

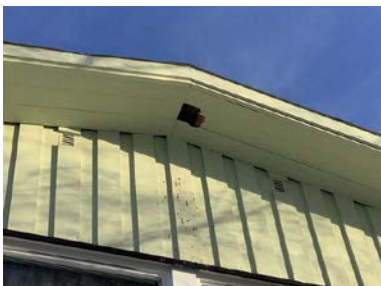
Skade i gesimskledning.

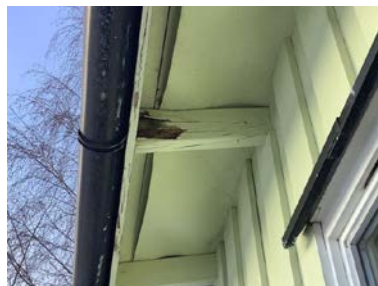
Råteskade i takspærre.

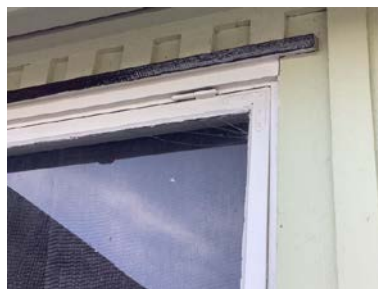
Skade på glass i bod.

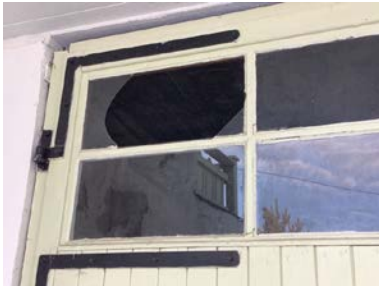
Skadet glass på port.

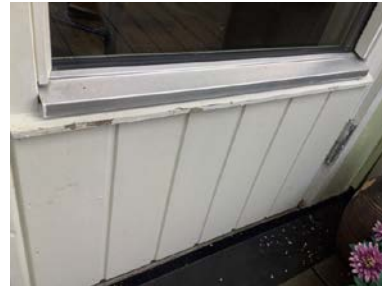
Eksempel på slitasje på verandadør.

Vedlikehold av overflater på verandadører.

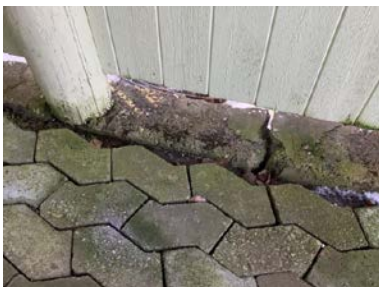
Skade på ringmur.

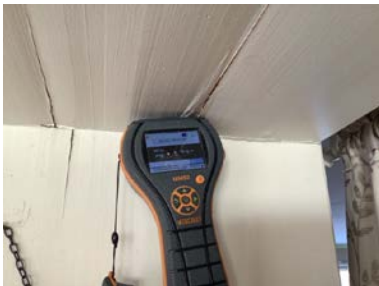
Fuktmerker etter lekkasje i smyg mellom opprinnelig del og tilbygget del.  
Det ble målt tørt på befaring.

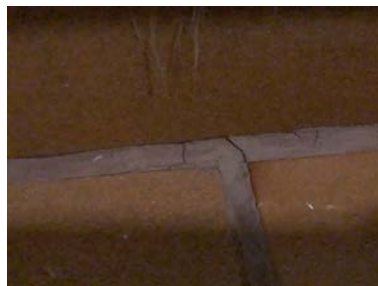
Eksempel på sprekk i fuger i dusjsonen.

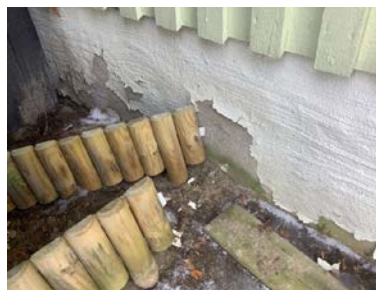
Eksempel på avskaling på grunnmur.
