# Tilstandsrapport

📍 Folke Bernadottes vei 5 B, 0862 OSLO

# gnr. 50, bnr. 294

Rapportdato: 09.09.2025

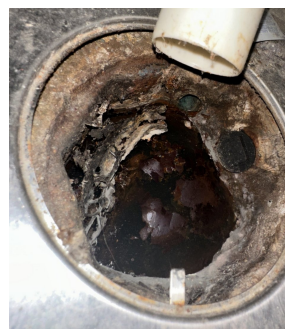
Det er observert rustdannelser i originalt sluk, samt hull rundt rørføring i vegg bak dusjkabinett. Tettesjikt rundt sluk kan ikke konstanteres, og sees på som en risiko konstruksjon.

Hull rundt vannrør i våtsone

Originalt sluk med rustdannelse

- Det må foretas utbedring for å unngå fuktskader i konstruksjonen.
- Uten tilfredsstillende klemring er det vanskelig å sikre en vanntett overgang mellom smøremembranen og sluket. Dette øker risikoen for at vann kan sive ned langs sidene av sluket og forårsake fuktskader i gulvkonstruksjonen og omkringliggende område.
- Det må foretas lokale tiltak for å utbedre utettheter på våtrommet.
- Tiltak:
- Andre tiltak:
- Overvåk tilstanden jevnlig. For å få tilstandsgrad 0 eller 1 må slukløsningen skiftes ut og sannsynligvis må også membransjiktet skiftes/utbedres. Det er imidlertid vanskelig å si noe om tidspunktet for når dette er nødvendig.
- Eldre sluk av støpejern er ofte utsatt for rust som kan medføre lekkasjer. Eventuelle lekkasjer kan medføre fuktskader på tilliggende konstruksjoner.

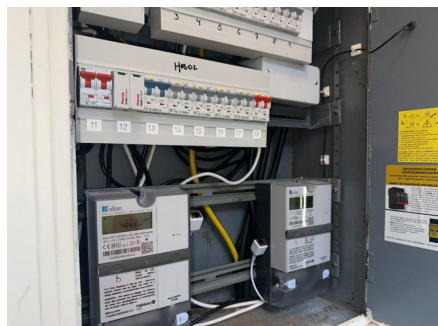
Sikringsskap med automatsikringer.
