# Tilstandsrapport

Rekkehus

Haukedalen 89, 5121 ULSET

Rapportdato: 15.10.2025

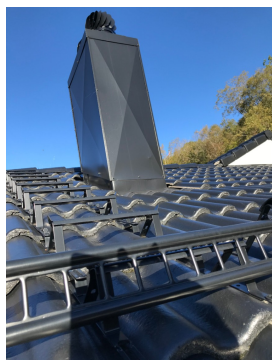
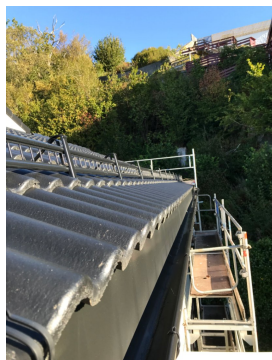
### ! TG 1 Nedløp og beslag

Nedløp og takrenner er skiftet med taket i 2023.

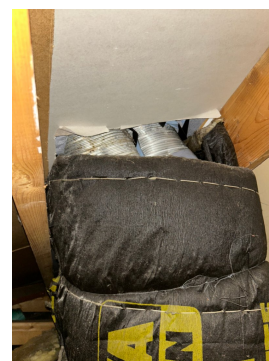
- Det er begrenset/dårlig ventilering av takkonstruksjonen.
- Det er påvist andre avvik:

Det er registrert antydninger i sutaksplatene på innvendig loft som indikerer behov for forbedret lufting. For å sikre tilstrekkelig ventilasjon og god luftsirkulasjon på begge sider av loftet, anbefales det å montere ventiler i gavlveggene.

Ventilasjonsrørene bør isoleres helt opp for å forhindre kondensdannelse på kalde dager. Fullstendig isolering vil bidra til å opprettholde riktig temperatur i rørene og redusere risikoen for fuktskader i omkringliggende konstruksjoner.

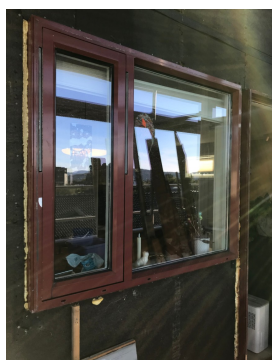
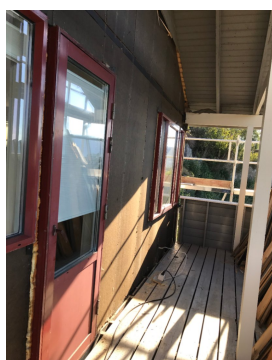
## ! TG IU Vinduer

Bygningen har aluminiumsvinduer med 2-lags glass på befaringsdagen. Vinduer er ikke blitt undersøkt nærmere da det i løpet av 2025 skal være utskiftning av alle vinduer i regi BRL.

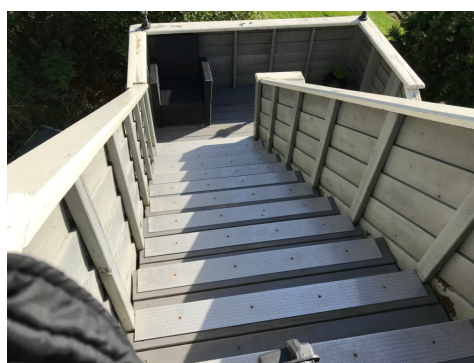
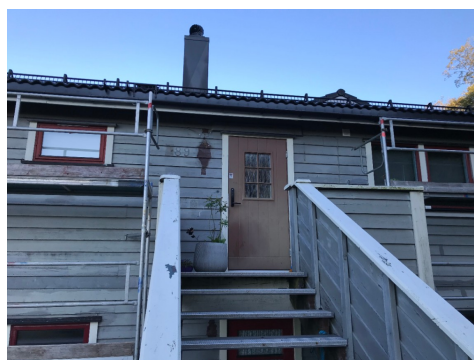
## ! TG 1 Utvendige trapper

Det er en utvendig malt tretrapp med trinn belagt med beslag. Ved inngangsdøren er det et repos (rapo) med et areal på ca. 4,5 m<sup>2</sup>.

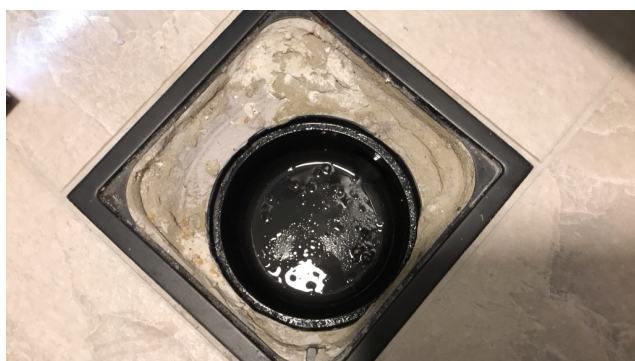
- Det er påvist mangelfull/feil utførelse rundt rørgjennomføringer e.l. som gir fare for fukt i konstruksjonen i våtsone.

- Løsningen/utførelsen rundt rørgjennomføringer gir fare for fukt inn i konstruksjoner.

Det er registrert at avløpsrør gjennom gulvet på vaskerommet mangler slukmansjett. Dette er i utgangspunktet et avvik fra kravene til fuksikring i henhold til TEK17 § 13-15, som krever at gjennomføringer i våtromsgulv skal være vanntette og sikre mot lekkasje. Selv om vaskerom normalt ikke utsettes for store mengder vannsøl, skal løsningen likevel oppfylle forskriftens krav til varig fuksikring.

Alternativ 2: Dersom det foreligger dokumentasjon fra utførende firma på at membranen er ført tett mot røret under flis, kan det vurderes å silikone rundt røret i kombinasjon med påføring av membran på røret minimum 2,5 cm over ferdig gulv, i tråd med kravene i TEK17 § 13-15.

Valg av løsning må baseres på dokumentert utførelse og vurdering av risiko, med hensyn til rommets bruk og fuktpåvirkning.

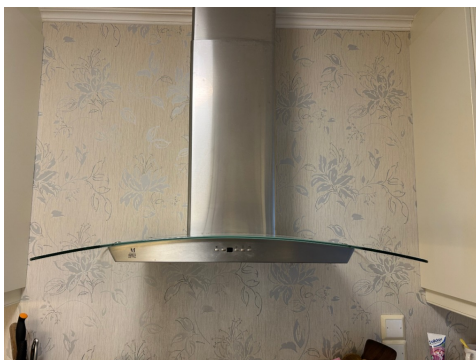
### ! TG 1 Avtrekk

Det er kjøkkenventilator fra Røroshetta med avtrekk ut.

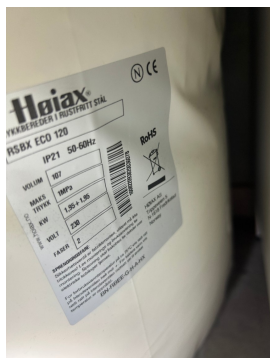
## TG 1 Varmtvannstank

Varmtvannstanken er på ca. 120 liter fra 2022
