# Tilstandsrapport

Enebolig

Langhusvegen 4 , 7805 NAMSOS

Befaringsdato: 29.01.2026

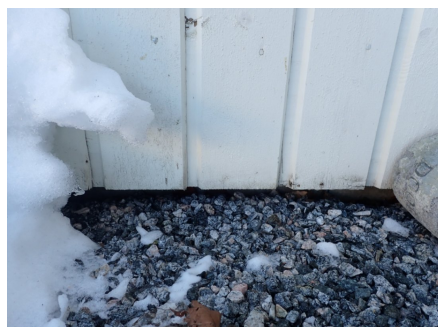
- Bordkledning går stedvis nesten helt ned i terreng.

Kort avstand mellom bordkledning og utvendig terreng bidrar til økte fuktpåkjenninger i endeved / treverk.

- Lokal utbedring bør foretas for å øke avstanden mellom terreng og bordkledning.

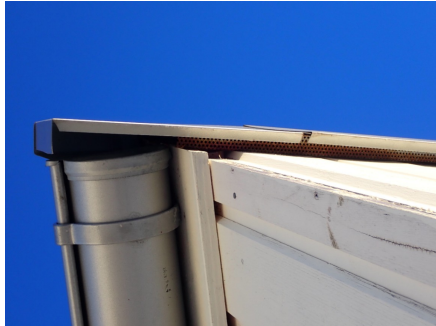
Synlig lufting av konstruksjonen ved takfot.

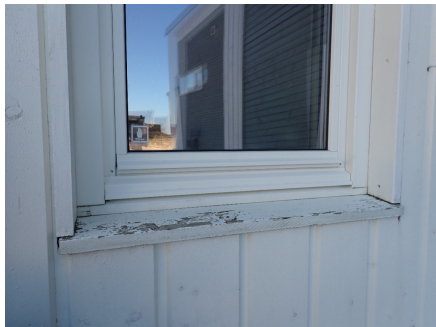
Det er sporadisk værslitte overflater i vindusbrett og dekkbord.

Løs maling / slitt overflate i vindusbrett / vindu

Det må påregnes noe vedlikehold for å lukke avviket.

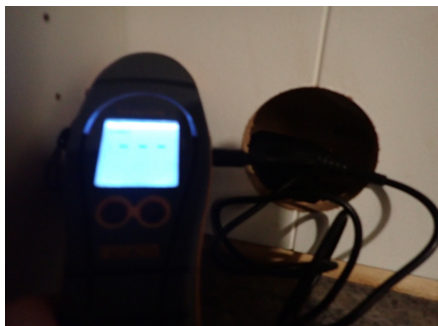
Hulltaking er foretatt uten å påvise unormale forhold. Hulltaking er foretatt fra gang i garderobeskap. Fuktkvotemåling (vekt%) i konstruksjonen ble målt til 0.

Ingen symptomer på fukt i hulltakingen.

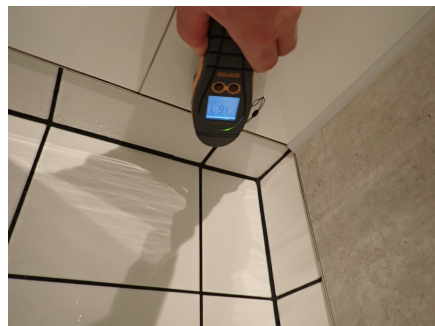
Ingen avvik ved overflatesøk i fuktutsatte områder.

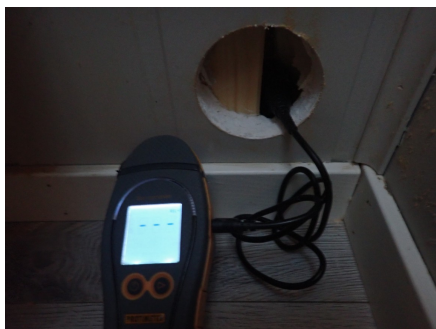
Hulltaking er foretatt uten å påvise unormale forhold. Hulltaking er foretatt fra soverom på tilgjengelig sted. Fuktkvotemåling (vekt%) i konstruksjonen ble målt til 0.

Ingen symptomer på skadelig fukt i hulltakingen

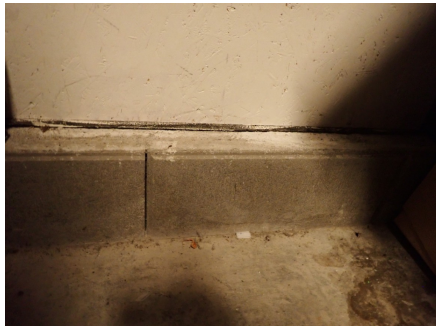
- Tomten er snødekt og derfor ikke nærmere vurdert.

Selger opplyser at det har blitt foretatt terrengjusteringer på baksiden av utvendig bod pga. gjennomslag av fukt i grunnmur.

- Det bør foretas nærmere undersøkelser av tomta når den er snøfri.
