Tilstandsrapport

Boligbygg med flere boenheter

Skogbrynet 17, 1513 MOSS

Befaringsdato: 06.05.2026

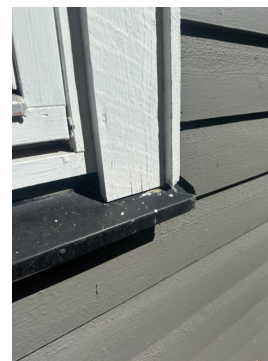
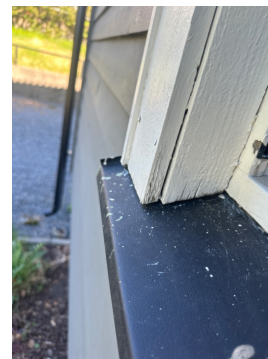
- Det er påvist at enkelte vinduer er vanskelig å åpne/lukke.
- Karmene i vinduer er slitte og det er sprekker i treverket.
- Det er avvik:

Vindusbelistningen er ført helt ned mot vannbrett. Utførelsen gir liten eller manglende avstand mellom treverk og vannbrett. Dette gir økt risiko for kapillært oppsug av fukt i endeved og redusert uttørring av treverket. Baderomsvindu er vanskelig å åpne.

- Vinduer må justeres.
- Tiltak:

Vindusbelistningen bør kappes slik at det blir tilstrekkelig klaring mot vannbrettet, samt behandle endeveden. Overgangen bør lede vannet bort fra treverket. Det må påregnes noe vedlikehold.

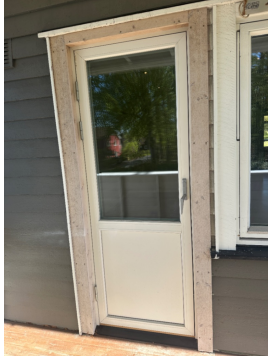
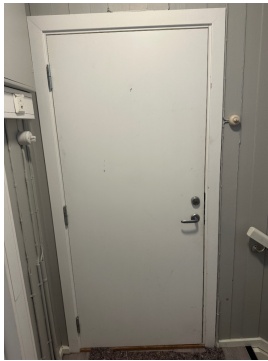
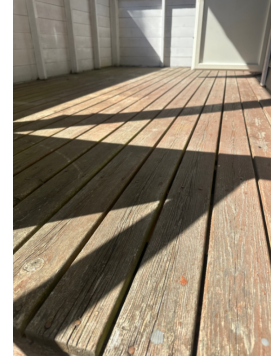
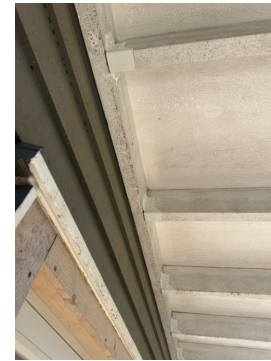
TG 2 Dører

Belistning rundt balkongdør mangler overflatebehandling. Ubehandlet treverk er mer utsatt for fuktpåvirkning, værslitasje og oppsprekking.

Belistningen bør males.

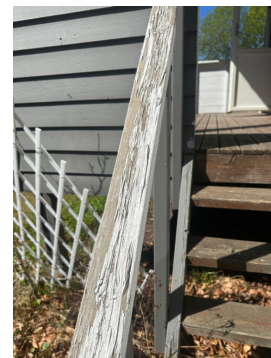
TG 2 Balkonger, terrasser og rom under balkonger

Det er værslitasje på terrassebord, rekkverk og overbygde trekonstruksjon. Terrassebordene har slitt overflatebehandling og noe grønske og svertesopp. Rekkverk og overflater i overbygget har også synlig svertesopp og behov for rengjøring og overflatebehandling. Forholdet vurderes hovedsakelig som et vedlikeholdsavvik, men manglende vedlikehold over tid kan medføre økt fuktoptak, oppsprekking og redusert levetid på treverket.

Avviket vurderes hovedsakelig som et vedlikeholdsavvik, men manglende vedlikehold over tid kan medføre økt fuktoptak, oppsprekking og redusert levetid på treverket.

Trappen bør rengjøres og overflatebehandles. Skadet eller svekket treverk bør skiftes. Det bør monteres håndløper slik at trappen får bedre sikkerhet og brukskvalitet.

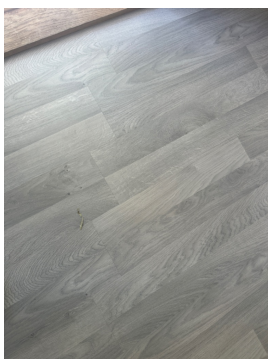
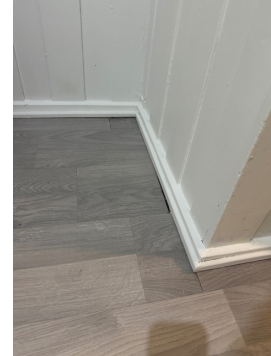
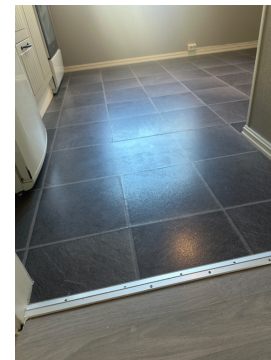
TG 2 Overflater

Det er fuktmerker på laminatgulvet på kjøkkenet. Kan tyde på tidligere eller pågående fukt i skjøtene. Laminatgulv er sårbart for fukt langs skjøter, og fuktpåvirkning kan medføre svelling, åpne skjøter og videre materialskader over tid. Det er flere gulvskjøter i stue som ligger for nær hverandre. Dette er ikke en anbefalt utførelse, da forskutte skjøter normalt skal ha tilstrekkelig avstand for å gi bedre stabilitet og et jevner visuelt uttrykk. Det er glipper mellom laminatgulv og listverk.

Gulv er sårbart for fukt langs skjøter, og fuktpåvirkning medfører svelling, åpne skjøter og videre materialskader over tid. De andre avvikene vurderes i hovedsak å være av estetisk, men kan gjøre renhold vanskeligere da det kan samle seg smuss og fuktbelastning.

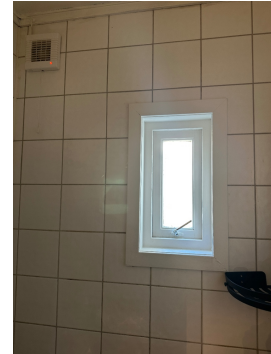
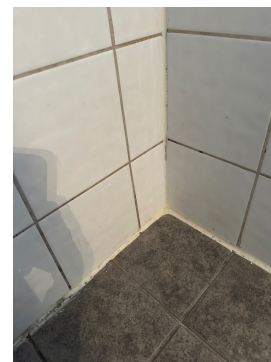
- Det er vindu/dør med ikke fuktbestandige materialer i våtsonen (ved vask, dusj, badekar, osv.), løsningen eller byggematerialet er uegnet.
- Det er avvik:

Det er misfarging og noe svertesopp i fuger på badet. Forholdet kan antyde fuktbelastning, mangelfull uttørking eller renhold.

Tiltak:

Fuger bør rengjøres med egnet middel mot sopp/misfarging. Dersom misfargingen ikke lar seg fjerne, bør fuger fornyes lokalt. Ventilasjon og lufting bør kontrolleres for å sikre tilfredsstillende uttørking etter bruk.

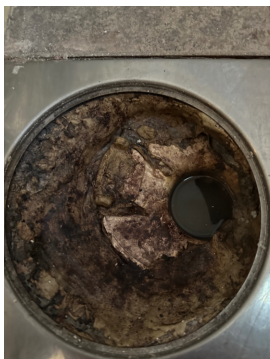
TG 2 Overflater Gulv

Det er etablert oppkant mot dusjsonen. Dette medfører at eventuelt vannsøl eller lekkasjevann fra øvrige deler av baderomsgulvet ikke vil ha fri avrenning til sluk. Gulvet utenfor dusjsonen har derfor begrenset funksjon som våtromsgulv, da vann kan bli stående på gulvet og ikke ledes til sluk.

- Det er mulighet for at det kan forekomme vannlekkasje på våtrommet hvor vann ikke vil gå til sluk.
- Det er påvist at flisfuger har riss/sprekker.
- Det er påvist at høydeforskjell fra topp slukrist til gulv/synlig topp membran ved dørterskel er mindre enn 25 mm.
- Det er påvist avvik i fallforhold til sluk i forhold til krav i forskrift på byggetidspunktet.
- Det er påvist avvik på varmekilde.
- Det er påvist sprekker i fliser.
- Det er påvist symptom på fukt/råteskader.

Det er støpejernssluk med rust. Type tettesjikt og utførelse av membran er ukjent, da det ikke foreligger dokumentasjon som bekrefter løsning, materiale eller utførelse.

- Uten tilfredsstillende klemring er det vanskelig å sikre en vanntett overgang mellom smøremembranen og sluket. Dette øker risikoen for at vann kan sive ned langs sidene av sluket og forårsake fuktskader i gulvkonstruksjonen og omkringliggende område.
- Eldre sluk av støpejern er ofte utsatt for rust som kan medføre lekkasjer. Eventuelle lekkasjer kan medføre fuktskader på tilliggende konstruksjoner.

Det er observert rust, og sluket er klar for utskifting.

- Varmekilde bør undersøkes og eventuelt repareres av rørfagkyndig personell.
- Dersom avvik ikke utbedres er det fare for videre skadeutvikling.
- Eventuelt lekkasjevann fra utstyr utenfor dusjsone vil ikke ha en naturlig vei til sluket. Dette kan føre til at vann samler seg på gulvet og potensielt renner ut av rommet eller trenger inn i konstruksjonen.

Kostnadsestimat: 200 000 - 500 000

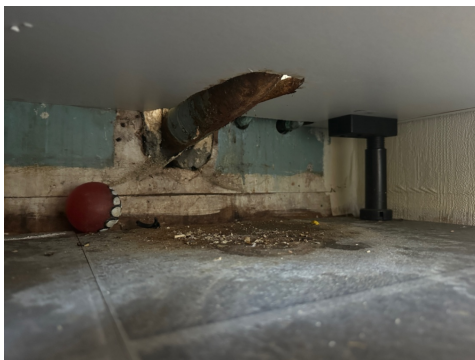
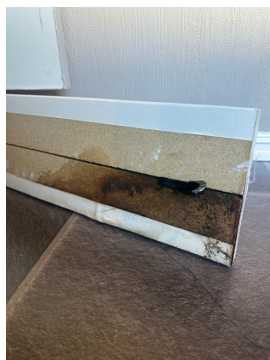
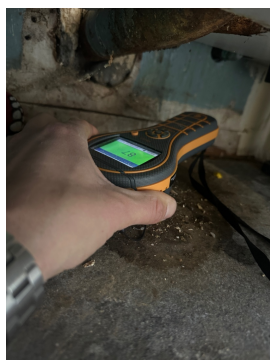
ETASJE > KJØKKEN

- Det er påvist skader/fuktskjolder i kjøkkengulvet.
- Det er registrert utettheter eller vannlekkasjer i røropplegg.

Det er rustpåvirket rørføring under kjøkkeninnredning. Rørføringen fremstår med omfattende overflaterust og mangelfull tetting rundt gjennomføring i vegg. Det er synlige åpninger rundt rørgjennomføringer, misfarging og tegn til fuktpåvirkning i området. Overflate målingen ga ikke utslag for fukt. Forholdet kan skyldes alder, tidligere fuktbelastning, tidligere lekkasje, kondens, mangelfull tetting rundt rørgjennomføringer eller tidligere arbeider. Rustdannelsen indikerer at røret over tid har vært utsatt for fukt.

Det kan ikke utelukkes at det foreligger skjulte fuktskader i tilstøtende konstruksjoner. Rustpåvirkede rør kan ha redusert restlevetid og økt risiko for lekkasje. Åpne gjennomføringer og utette overganger kan i tillegg gi økt risiko for fuktinntrengning i konstruksjonen, smussansamling og tilgang for skadedyr.

- Påviste skader må utbedres.

Kostnadsestimat: 20 000 - 100 000

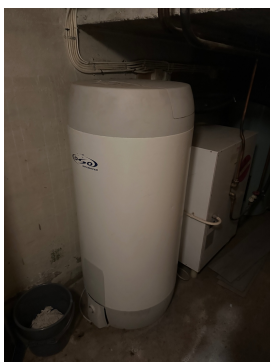
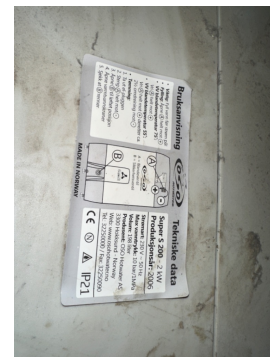
TG 2 Varmtvannstank

- Det er ikke behov for utbedringstiltak siden tanken fungerer i dag, men ut ifra alder kan skader plutselig oppstå på eldre tanker.
