# Tilstandsrapport

Enebolig

Sevalvegen 51, 2822 BYBRUA

Befaringsdato: 10.04.2025

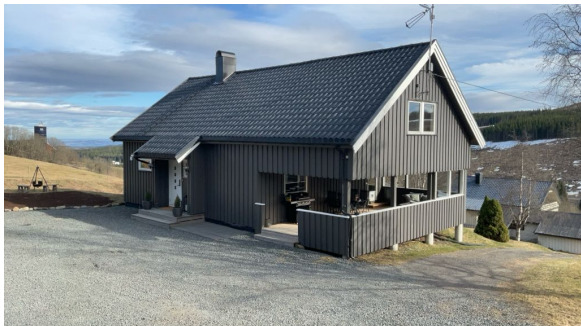
## TG 2 Veggkonstruksjon

Småsprekker nederst på kledning er registrert. Eksakt tilstand kan ikke kontrolleres uten bygningsmessige inngrep. Lufting av kledningen er ikke iht. dagens anbefalte løsning, men heller ikke dårligere enn normal løsning ved husets byggeår.

Ingen umiddelbare tiltak ansees som nødvendig, men det anbefales å følge med bygningsdelen.

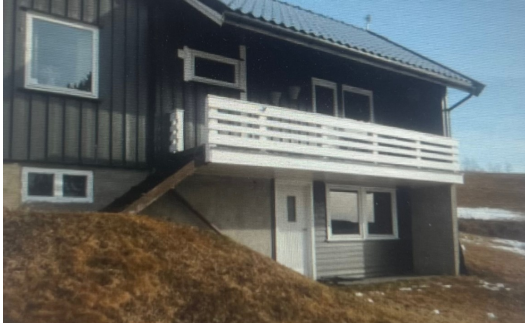
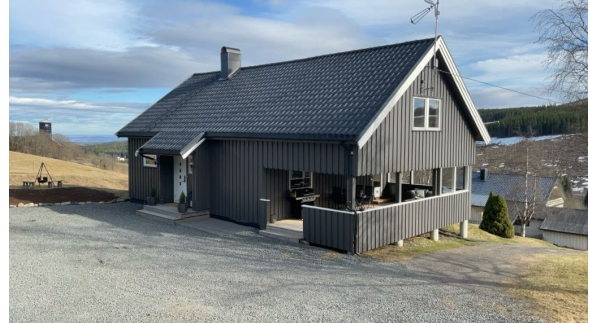
## TG 3 Utvendige trapper

Utvendig trapp i treverk fra luftbalkong til terrent utenfor soverom, mangler håndlist.

- Rekkverk må monteres for å lukke avviket.

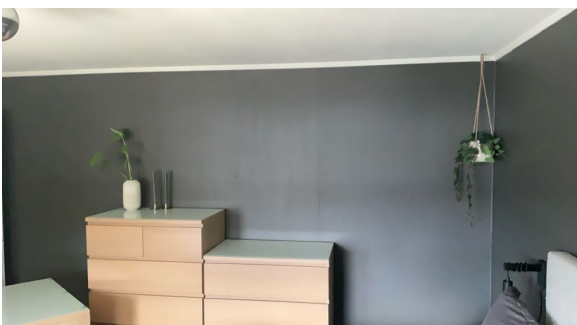
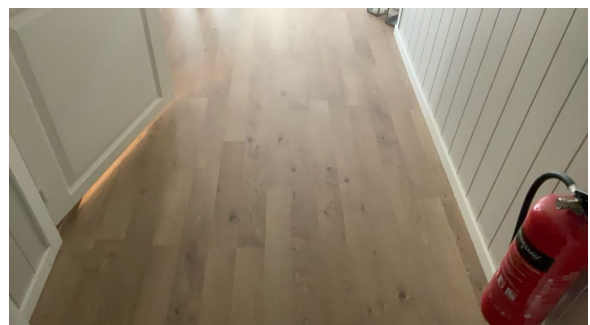
## 📍 TG 2 Etasjeskille/gulv mot grunn

- Det er målt høydeforskjell på mellom 15-30 mm gjennom hele rommet. Tilstandsgrad 2 gis med bakgrunn i standardens krav til godkjente måleavvik.
- Målt høydeforskjell på mellom 10 - 20 mm innenfor en lengde på 2 meter. Tilstandsgrad 2 gis med bakgrunn i standardens krav til godkjente måleavvik.

Ved fuktmålinger i trebjelkelag i kjeller registrerte jeg tørre verdier. Mindre riss og sprekker i betonggulv, er ikke unormalt byggeåret tatt i betraktning. Skjevheter i etasjeskiller, dette er normalt byggeåret tatt i betraktning. Erfaringsmessig kan eldre etasjeskiller ha skjulte skader, spesielt over grunnmur, det ble ikke registrert tegn på dette, men det gjøres oppmerksom på risikoen. Setningsskader/sprekk i gulv, ble registrert i gulv under vinduer ved utgangsdør i kjeller. Anbefaler å følge med videre utvikling.

Det anbefales å utføre ytterligere undersøkelser for å avklare omfanget, og eventuelle skader på konstruksjonen. Ut fra resultatet av disse undersøkelsene og bruk av rommene treffes det beslutning om aktuelle utbedringstiltak.

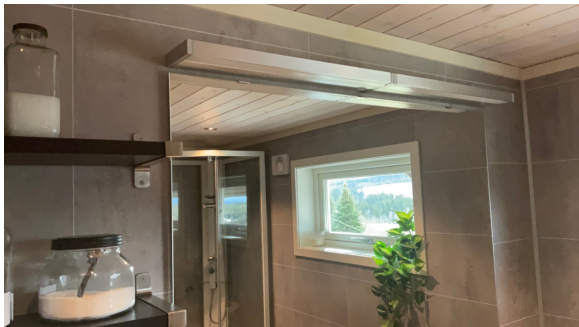
### TG 2 Overflater Gulv

- Det er påvist avvik i fallforhold til sluk i forhold til krav i forskrift på byggetidspunktet.

Gulvet er tilnærmet flatt. Fall er ikke tilfredsstillende, men badet fungerer med dette avviket.

Rommet fungerer med dagens tilstand. Det er ikke behov for utbedringstiltak siden våtrommet fungerer i dag, men ut ifra alder kan skader plutselig oppstå på eldre våtrom.

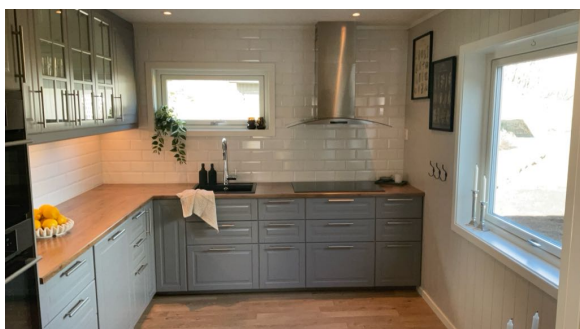
#### **TG 2** Overflater og innredning

- Det er ikke påvist noen form for ventilering av kjøkkenrommet (lukket rom).
- Det er registrert avvik med avtrekk.

- Det må foretas tiltak for å lukke avviket.

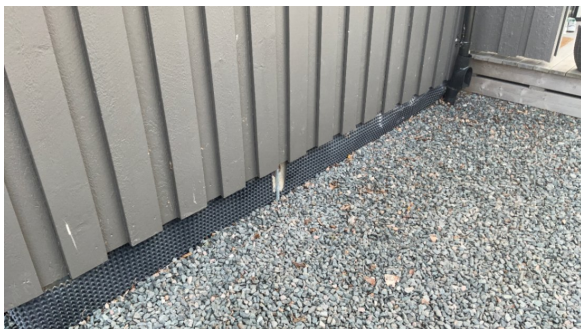
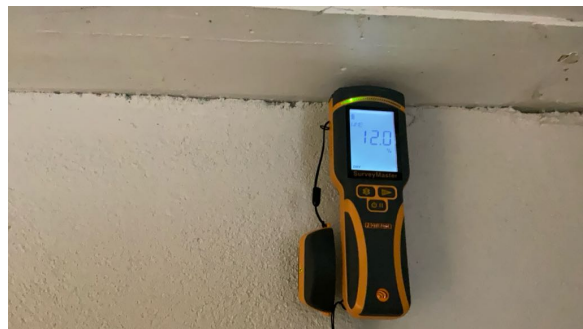
## TG 2 Grunnmur og fundamenter

- Grunnmuren har sprekkdannelser.
- Det er avvik:

Overvåk tilstanden jevnlig. Tidspunktet for reparasjon og eventuelt når dette er nødvendig er vanskelig å si noe om. Bruken av underetg/kjeller vil også være avgjørende.

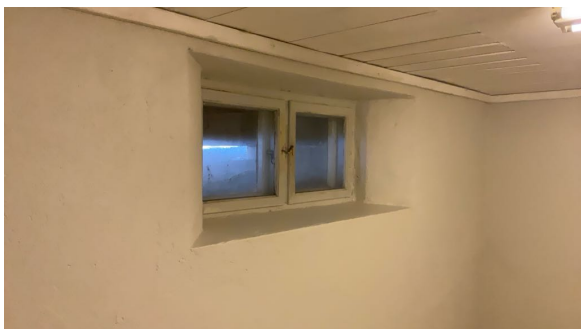
## TG 2 Terrengforhold

Viktig å lede vann bort fra fundamentene. Dette for å unngå belastning på mur/betong, hindre vanninntrenging og bevare lang brukstid på bygningsdelene under bakken. Fukt inn i konstruksjoner vil potensielt kunne føre til kapilærsug/fuktopptrekk i konstruksjoner rundt og kunne påføre store skader og kostnader.
