# Tilstandsrapport

Enebolig

Brendeberg 13, 3864 RAULAND

Befaringsdato: 16.09.2025

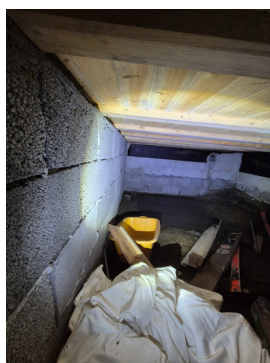
- Det er stedvis påvist fuktnivå som tilsier at konstruksjonen kan ha fuktskader.

På befaringsdag var det vann i deler av krypekjeller. Det hadde vært mye nedbør i dagene før. Det var ikke tegn til fuktskader på treverk i de deler som kan besiktiges, men det er ikke tilgang til hele kjelleren.

Vått på bakken i indre del av krypekjeller.

- Vær oppmerksom på denne risikoen, overvåk tilstanden og undersøk dette nærmere, helst med hjelp av en fagkyndig.
- Overvåk konstruksjonen jevnlig. Avviket kan medføre behov for tiltak, men bør observeres over tid.

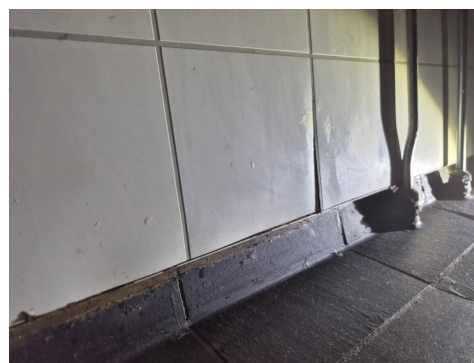
- Det er påvist tegn til fuktskader i overflater.
- Det er registrert synlige tegn på fukt-/råteskader.
- Det er tegn på fuktskader nederst på våtromsplater.
- Det er vindu/dør med ikke fuktbestandige materialer i våtsonen (ved vask, dusj, badekar, osv.), løsningen eller byggematerialet er uegnet.
- Det er montert vinduer eller dører i våtsonen.

Fuktsvelling i nedkant av våtromsplater i dusjsone.

- Overflater må utbedres eller skiftes.
- Dersom det ikke gjøres tiltak, kan dette medføre oppfukning, oppsvelling og forringelse av materialer over tid og fuktskader på tilstøtende konstruksjoner.

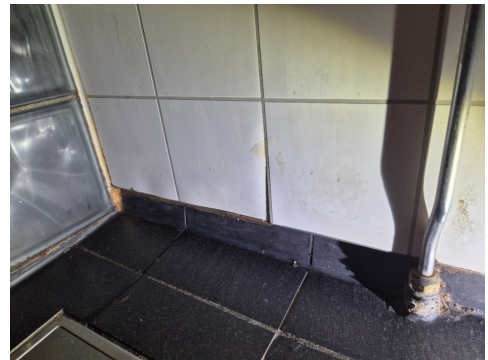
- Ved andre fuktundersøkelser enn hulltaking, er det påvist indikasjoner på fuktskader.

Det er konstatert fuktsvelling i nedkant av våtromsplater i dusjsone.

Våtromsplater med svelling.

- Det må foretas tiltak for å lukke avviket.

Baderomsplater bør skiftes ut i nærmeste framtid for å unngå skader på bakenforliggende konstruksjon.
