# Tilstandsrapport

Enebolig

Feltvegen 409, 2265 NAMNÅ

Befaringsdato: 02.07.2025

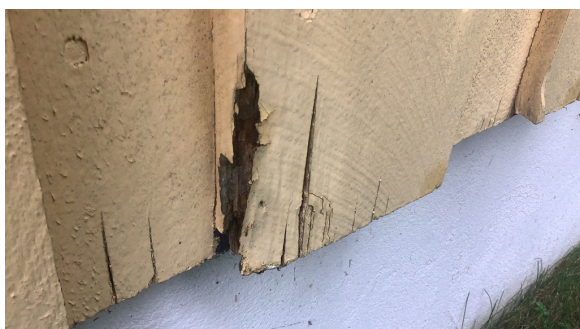
- Det er påvist spredte råteskader i bordkledningen.
- Det er ingen musesperre i nedre kant av konstruksjon.

Eksempel på råteskadet kledningsbord.

- Musesperre må etableres.
- Råteskadet trekledning må skiftes ut.

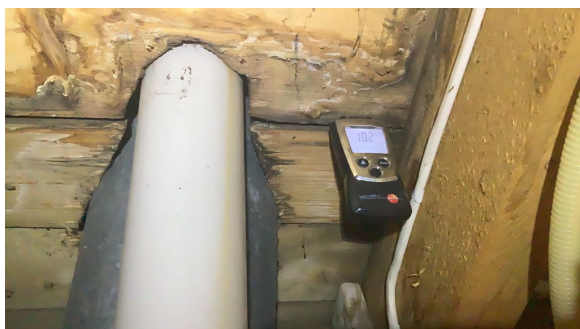
- Det er begrenset/dårlig ventilering av takkonstruksjonen.
- Det er påvist avvik rundt gjennomføringer i takflaten.

Taktro er misfarget inntil luftehatt, men det måles tørt. Det er ukjent om misfarging skyldes lekkasje ved spesielle værforhold eller kondens.

Misfarget taktro inntil luftehatt, og det måles tørt.

Loftet må kontrolleres ved forskjellige klimatiske forhold for å oppdage kondens eller lekkasjer.

Det må enten etableres luftespalte fra takfot, eller monteres diffusjonsåpent undertak da takteking skiftes ut.

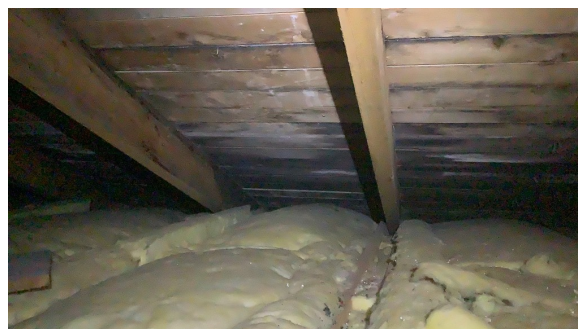
Misfarget taktro over badet.

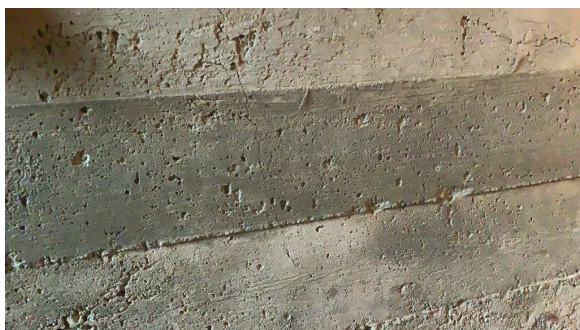
Det er påvist skråriss i støpt vange. Dette kan skyldes teleskade, og selger har utført noe terrengjustering inntil kjellernedgangen for å lede overvann vekk.

Skråriss i støpt vange.

Følg med på eventuell utvikling.

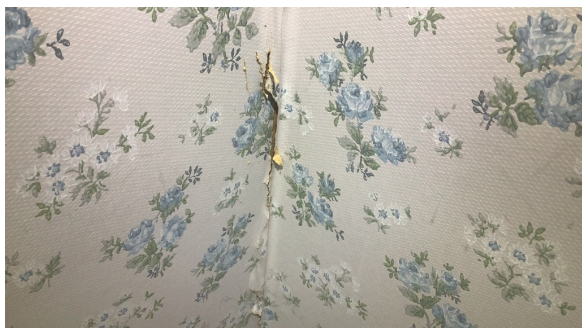
Revnet tapet i hjørner og plateskjøter.

Eksempel på revnet tapet.

Flere overflater er modne for oppussing, og omfang kan styres av egne ønsker.

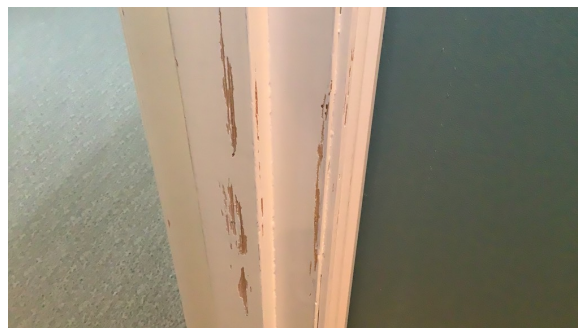
Slitasje på dørromramming.

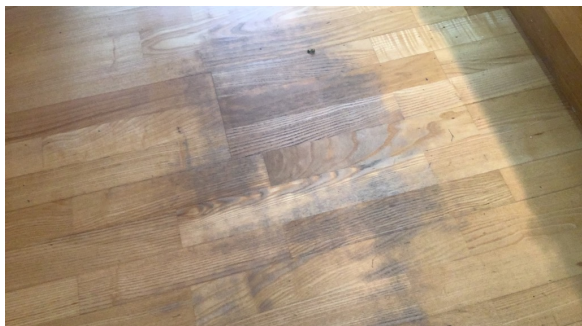
Slitasje i parkettgulv.

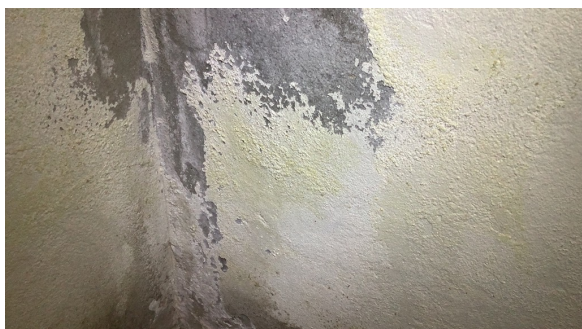
- Det er påvist indikasjoner på noe fuktgjennomtrenging i kjellergulv.
- Det er påvist indikasjoner på noe fuktgjennomtrenging inn i kjellermur.

Eksempel på saltutslag på åpen murvegg.

- Det påviste fuktnivå gir grunn til å overvåke konstruksjonen jevnlig for å se utvikling over tid, og eventuelt foreta tiltak for å unngå fuktskader.

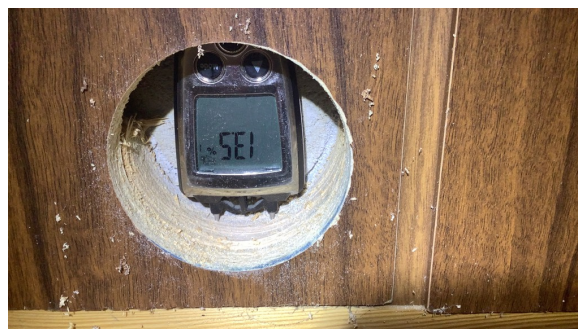
Hulltaking, og det måles tørt.

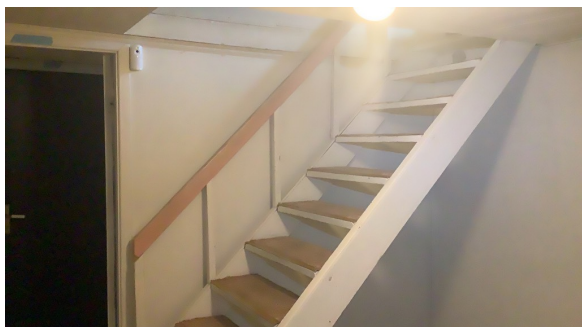
Kjellertrapp mangler rekkverk på en side.

- Rekkverk må monteres for å lukke avviket.
- Det er ikke krav om utbedring av åpninger opp til dagens krav.

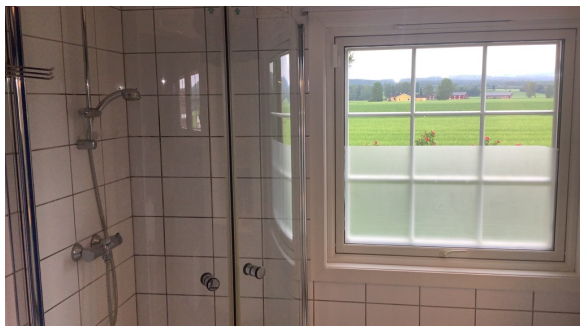
Vinduenes plassering medfører risiko for fuktskade, men det var ingen tegn til fuktskade på befaringsdagen.  
Badet må brukes med forsiktighet.

Vindu er plassert i den definerte våtsonen ved dusjhjørnet.

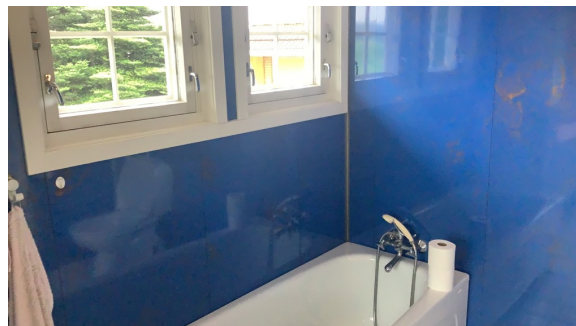
Vinduer er plassert i den definerte våtsonen over badekar.

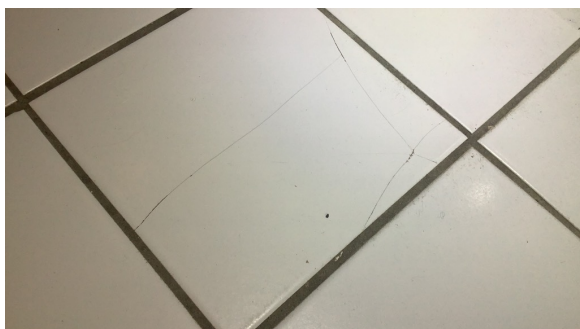
- Det er påvist at noen fliser har bom (hulrom under).
- Det er påvist sprekker i fliser.

- Slike riss/sprekker kan indikere bakenforliggende fuktskader, og konstruksjonen bør observeres jevnlig for å vurdere utvikling.
- Selv om bom eller hull i fliser ikke alltid er et umiddelbart problem, bør det overvåkes nøye for eventuell utvikling i sprekker i flisfuger e.l. oppstår. Dette må en foreta tiltak for, for å begrense utviklingen.

Eksempel på sprukket gulvflis.

Det er kort gjennværende brukstid for badet, og det anbefales ikke at det gjøres enkeltstående tiltak med gulvfliser før badet skal renoveres.

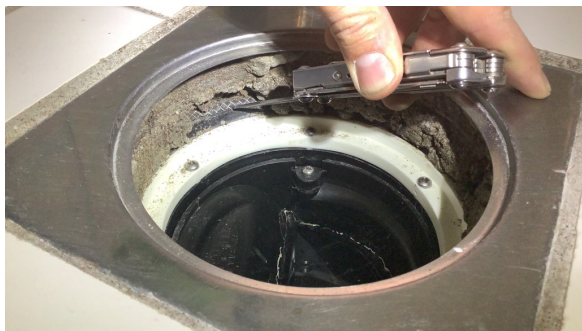
Støpejernsluk har ikke klemring, og det er derfor utett overgang mellom tettesjikt og sluk. Dette kan føre til lekkasjer hvis avløpet ikke tar unna tilført vannmengde.

Det ser ut til at banemembran ikke er ført under slukets klemring.

Tett dusjkabinett bør monteres hvis badet skal brukes en periode før renovering .

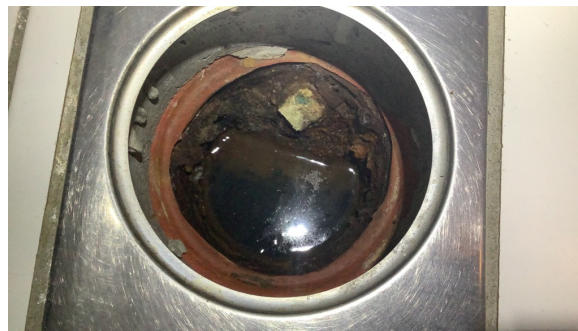
- Eldre sluk av støpejern er ofte utsatt for rust som kan medføre lekkasjer. Eventuelle lekkasjer kan medføre fuktskader på tiliggende konstruksjoner.
- Konsekvensene av ikke-fagmessig utførelse rundt sluk og klemring på våtrom kan medføre lekkasjer og fuktskader.
- Sluket må sjekkes og rengjøres jevnlig.

Støpejernsluk ved badekar uten klemring, og det ser ut til at opprinnelig vinylbelegg er brukt som tettesjikt.

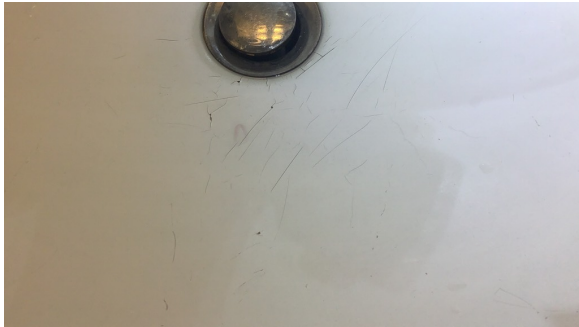
Det er riss i nedfelt servant, hakk i servantbenk og riss i toalett.

Riss i servant

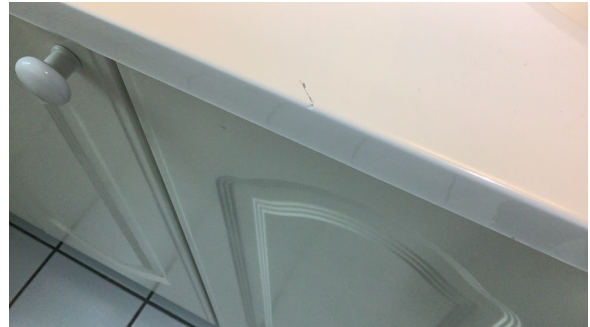
Hakk i servantbenk.

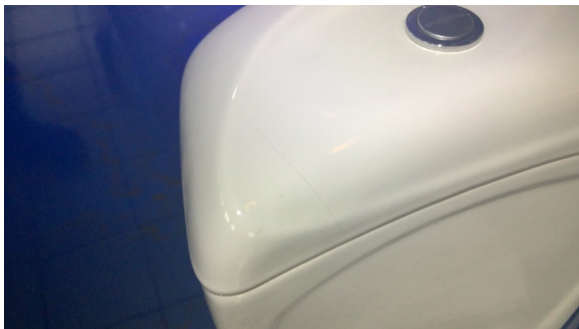
Riss i toalett.

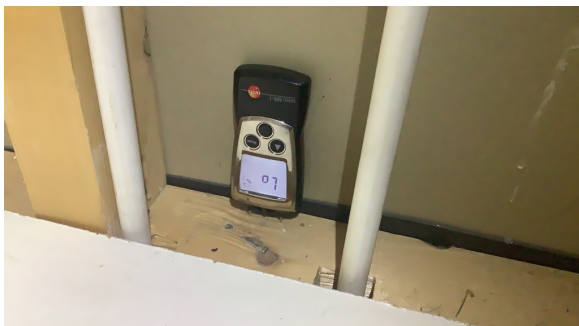
Fuktmåling er foretatt uten å påvise unormale forhold. Fuktmåling er foretatt i skap bak dusjhjørnet. Fuktkvotemåling (vekt%) i konstruksjonen ble målt til 8. Vegg er åpen i skap og man ser baksiden av gips mot dusjhjørnet.

Fuktmåling, og det måles tørt.

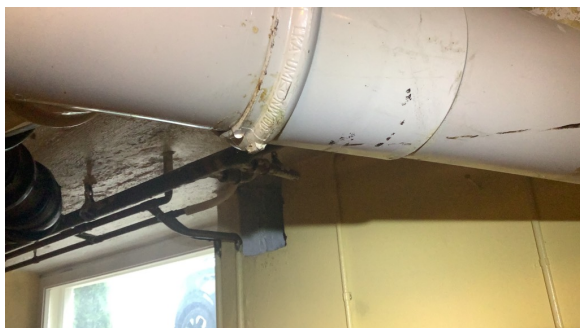
- Det er påvist skader eller utettheter på sluk/avløp.
- Mer enn halvparten av forventet brukstid er passert på innvendige avløpsledninger.

Det er drypplekkasje fra avløpsrør i himling i vaskekjeller. Vannet drypper ned på gulvfliser, og det er fall til sluk.

Drypplekkasje fra avløp i himling i vaskekjeller.

- Skadet del av sluk/avløpsrør må skiftes.
- I forbindelse med oppgradering av våtrom vil det være naturlig med utskiftning av rør.

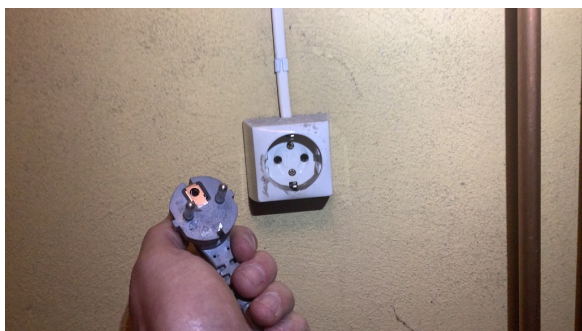
Utilfredsstillende el-tilkobling iht. gjeldende forskrift.

- Det bør etableres tilfredsstillende el-tilkobling etter gjeldende forskrift.

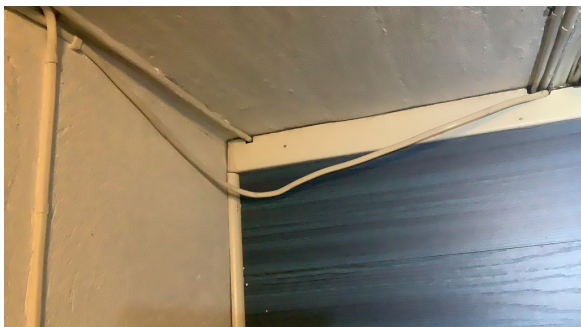
**Ja** Det er påvist løs ledning, manglende deksel over koblingsboks, kabelinnføringer i sikringsskapet er uttett, og det er utført arbeider av andre enn autoriserte installatører. Avvikene fører automatisk til TG3 i tilstandsrapporten. Det foreligger ikke samsvarserklæring for utførte arbeider.

Løs ledning.

Det anbefales at det innhentes en utvidet el-kontroll utført av autorisert foretak, og at nevnte avvik samtidig lukkes. Kostnadsestimat gjelder el

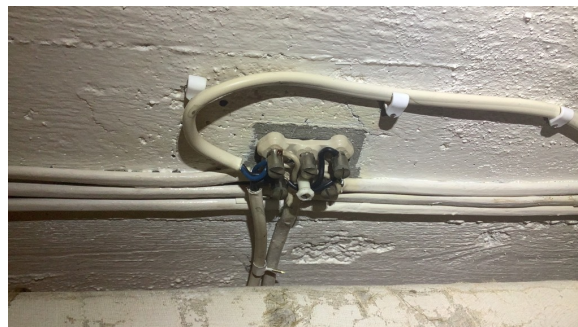
Manglende deksel på koblingsboks.

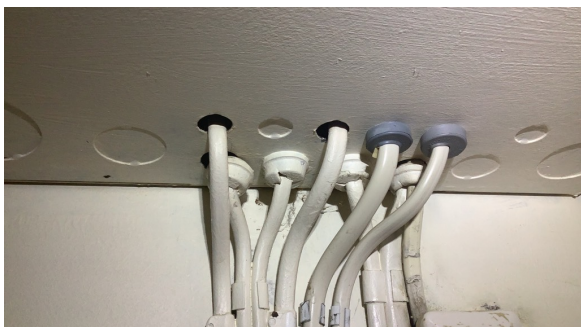
Utettet innføring i sikringsskap.

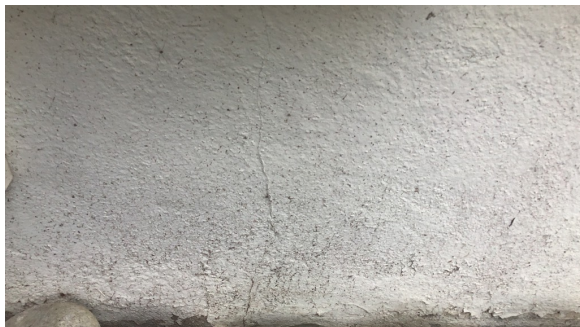
- Det er registrert skråriss som er symptom på setninger.

Eksempel på skråriss.

Utvendig forsegling av riss og sprekker for å forhindre frostspreng, og følg med på eventuell utvikling.

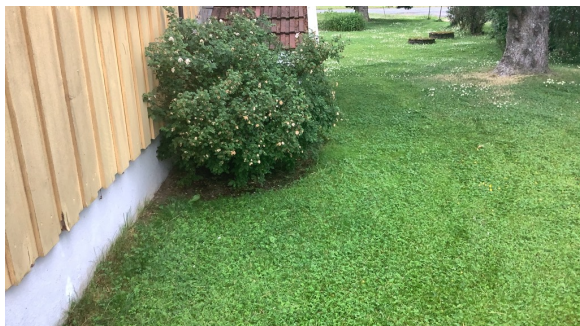
Utilfredsstillende fall fra bolig.

Terrengjustering bør utføres for å etablere tilfredsstillende fall fra boligen. Tilfredsstillende fall vil være minimum 1:50 i en avstand på minimum 3 meter fra boligen.
