# Tilstandsrapport

Enebolig

Åslyvegen 10, 7715 STEINKJER

Befaringsdato: 13.11.2025

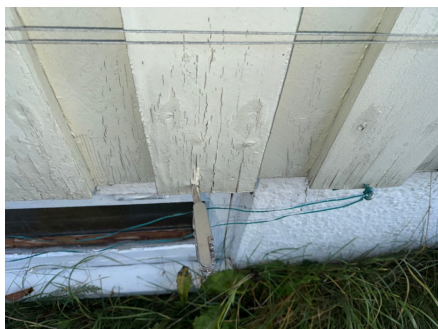
- Det er ingen eller liten lufting i nedre kant av kledning mot grunnmur.
- Det er påvist spredte råteskader i bordkledningen.

Oppsprukket kledning med råte, avskallinger og slitasje

- Det bør foretas tiltak for å bedre lufting av kledningen.
- Uten tilstrekkelig lufting bak bordkledningen kan fuktighet som trenger inn bak bordene eller gjennom veggen innenfra ikke tørke opp. Dette skaper ideelle forhold for råtesopp og muggvekst.
- Råteskader i bordkledningen kan fortsette å utvikle seg både i tilleggende bordkledning og til bakenforliggende veggkonstruksjon, dersom en ikke foretar tiltak.
- Råteskadet trekledning må skiftes ut.

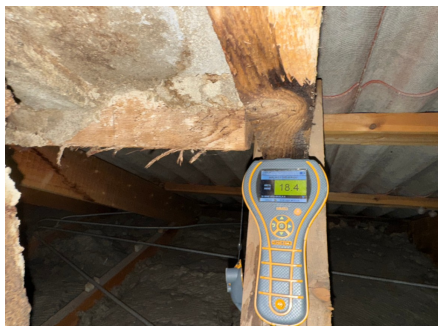
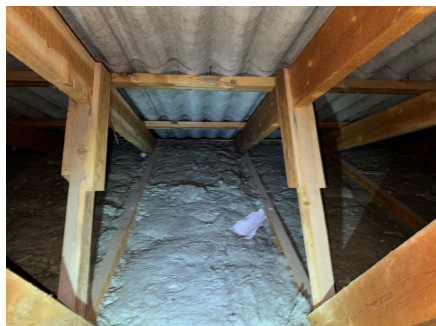
En del fuktmerker på sperrer og undertak.

Økende ved pipe, piggmålinger viser over 18 %, dette er fuktig trevirke.

Mindre deler av konstruksjonen er en lukket himling mot 1. etasje, reg. fuktmerker i skap på et av soverommene.

Sanering av eternitt vil medføre kostnader.

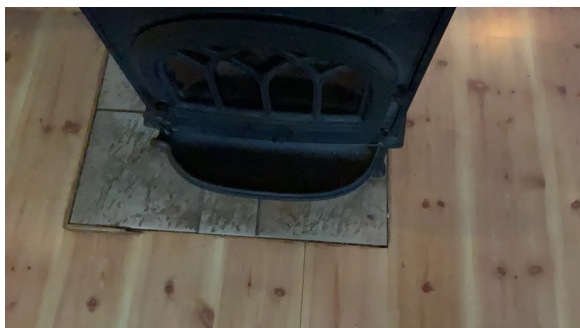
Sprekk i fliser under ovnen.

Rust på sotluke, beksot.

Avvik fra tilsyn av anlegget, ikke utbedret.

Jevnlig oppfølging av vedovn og pipeløp.

Lukke avvik etter siste tilsyn.

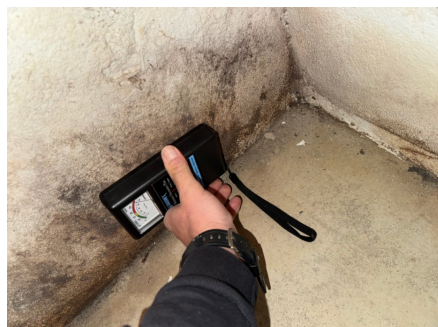
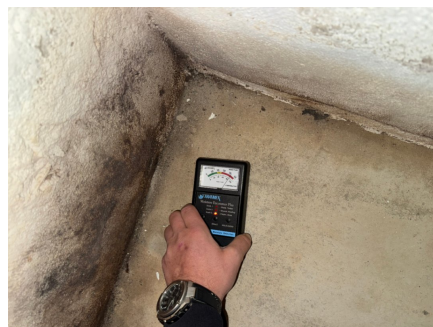
Ved søk med kapasitiv fuktindikator ble det registrert forhøyede fuktverdier på fritt eksponerte murvegger og gulv.

På den tiden huset ble bygd, var det ikke vanlig med fuktsikring mot grunnen. Jordfukt vil derfor trenge inn.

Konsentrerte fuktskjolder kan tyde på lekkasjer gjennom kapillærbrytende sjikt på utsiden av vegg. Manglende fuktsikring eller gjengrodde drencmasser og tett drencledning kan gi fuktskader på store deler av vegg. Symptomer er saltutslag, avskalling og blærer på nedre delen av vegg. Fuktskader nederst på vegg kan også skyldes kapillærtransport av fukt gjennom fundament som står i kontakt med fuktig byggegrunn.

Tiltak mot fukt.

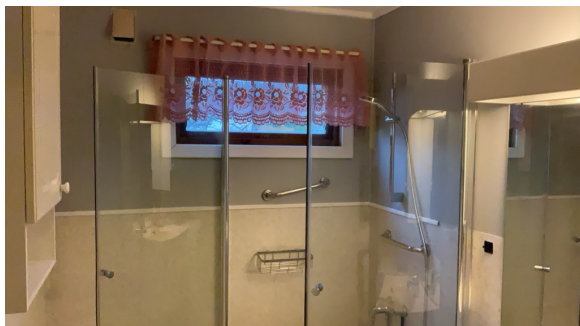
Rust og påkjent sluk.

Fuktskader i våtsone.

Utslag ved fuktsøk i nevnte områder.

Fare for skjulte skader ihht. registreringer.

Ikke tette løsninger og godkjente overflater til bruk i våtrom.
