# Tilstandsrapport

Tomannsbolig

Løkjabrotet 39 , 5412 STORD

Befaringsdato: 06.03.2026

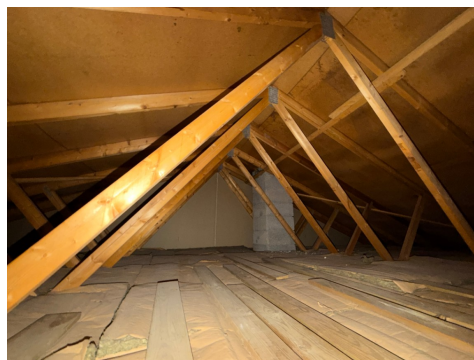
### TG 1 Takkonstruksjon/Loft

Takkonstruksjonen har W-takstoler i tre.

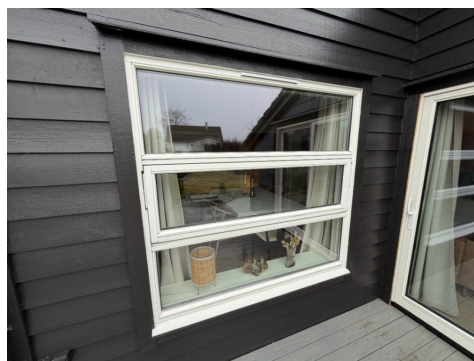
### TG 1 Vinduer

Bygningen har malte trevinduer med 2-lags glass. Det er varierende alder på vinduer fra 2005-2025. Byttet ved behov.

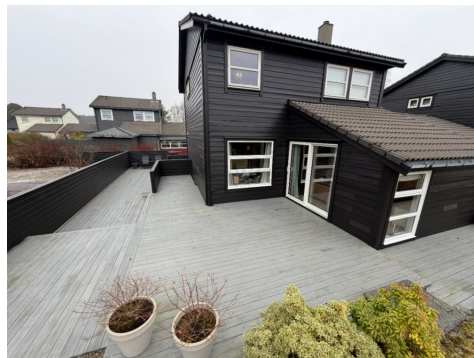
## TG 1 Balkonger, terrasser og rom under balkonger

Terrasse på bakkenivå, oppført i 2020. Oppmålt til ca. 90m<sup>2</sup>.

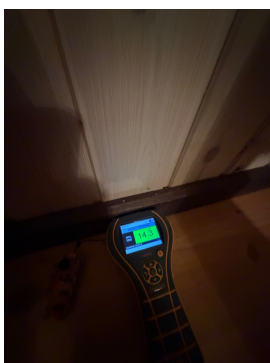
## ! TG 1 Rom Under Terreng

Gulvet er av betong. Veggene har panel og betong/mur.  
Det er søkt i overflater uten avvik i målinger. Destruktiv undersøkelse med hulltaking er derfor ikke foretatt.

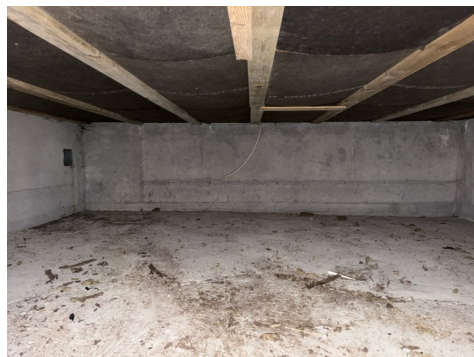
## ! TG 1 Kryp Kjeller

Bygningen har krypkjeller under trebjelkelag og stubbegulv.  
Ingen tegn på fukt, normale verdi ved måling av luftfuktighet.

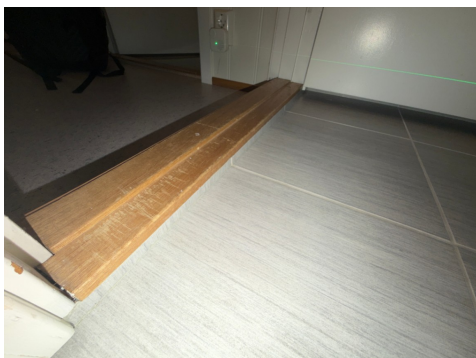
## TG 2 Ventilasjon

- Det bør etableres tilfredsstillende tilluft til våtrom f.eks. luftespalte ved dør e.l.

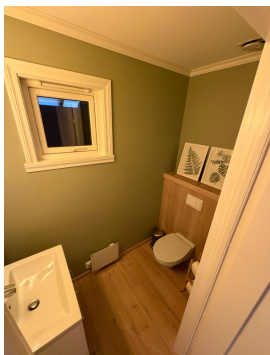
## 1.ETASJE > TOALETTRUM - 2.3M2

- Det bør etableres tilfredsstillende tilluft til toalettrom, f.eks. luftespalte ved dør e.l.

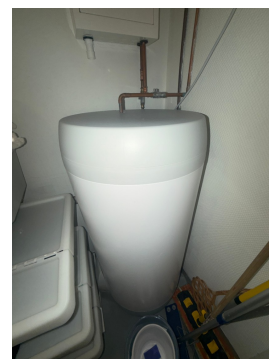
### TG 2 Vannledninger 1 og 2 etasje
