Tilstandsrapport

Enebolig

Fløgstadvegen 25, 4200 SAUDA

Befaringsdato: 23.03.2026

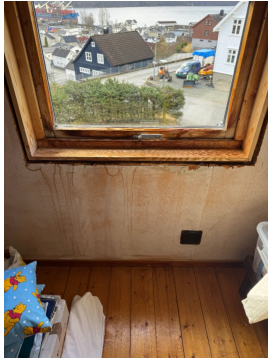
- Det er påvist fuktskjolder/skader i takkonstruksjonen.

Det er fuktskjolder rundt vindu på soverom.

Fuktskjolder rundt vindu loft

- Det må gjøres nærmere undersøkelser.

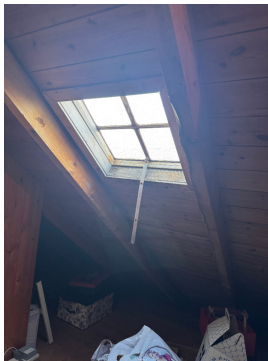
Det er i tillegg ett gammelt takvindu og en gammel takhatt som har en potensiell fare for lekkasje og bør snart skiftes ut eller blokkeres.

Gammelt takvindu

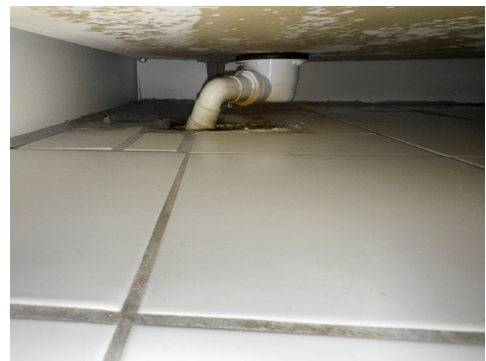
- Når sluket har begrenset tilgang, er det vanskelig å rengjøre sluket og å inspisere den for å oppdage skader i membranen/fuger rundt sluket, som er avgjørende for å forhindre lekkasjer.
- Det er viktig å merke seg at levetiden til en membran varierer basert på kvalitet, installasjon og bruk. Eldre membraner kan bli sprø og sprekke opp, noe som fører til at de mister sin vanntettende funksjon. Dette kan resultere i vannlekkasjer gjennom vegger og gulv og fuktskader.

Sluk under dusjkabinett

Det anbefales å legge ny membran og nytt gulv.

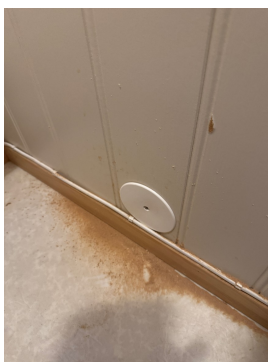
Utført hulltaking og fuktmålinger viste bare lave verdier.

Hulltaking wc bak dusjkabinett

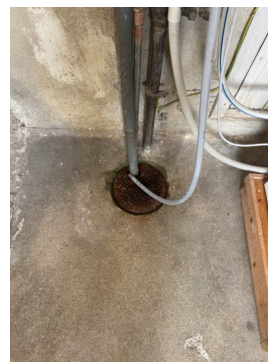
Betonggulv med fall til gammel rusten sluk.

Sluk

- Sluket må sjekkes og rengjøres jevnlig.
- Eldre sluk av støpejern er ofte utsatt for rust som kan medføre lekkasjer. Eventuelle lekkasjer kan medføre fuktskader på tilliggende konstruksjoner.

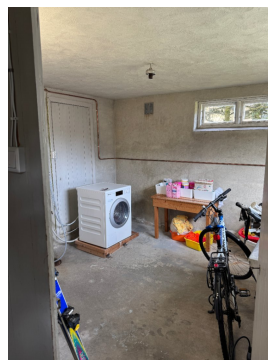
Vaskekjeller
