# Tilstandsrapport

Enebolig

Trondheimsveien 689, 7200 KYRKSÆTERØRA

Befaringsdato: 22.09.2025

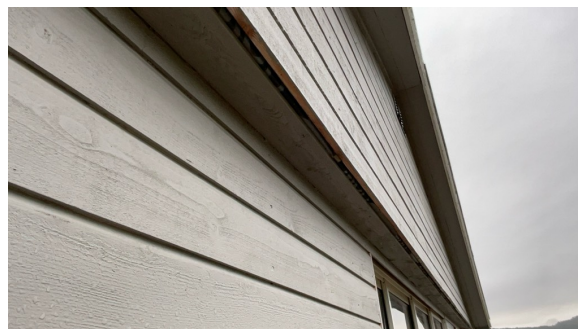
Mangler dekkbord over vindspærre på gavelvegg mot veranda.

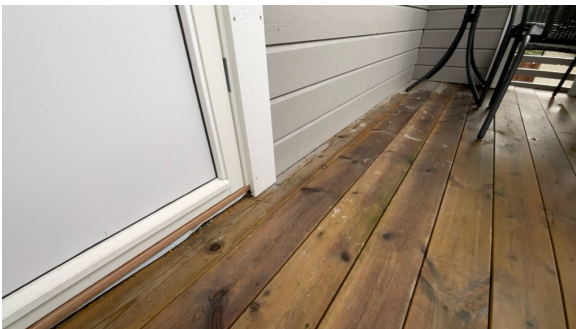
Mangler beslag mellom balkong og vegg

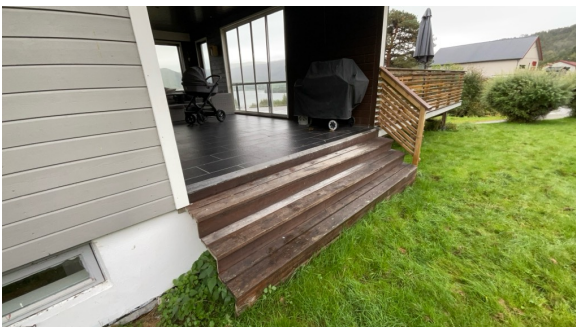
Plassbygd trapp med rekkverk på en side

- Lokal utbedring må utføres.
- Håndløper må monteres for å lukke avviket.
- Trapp bør opprettes og avstives
- Info:

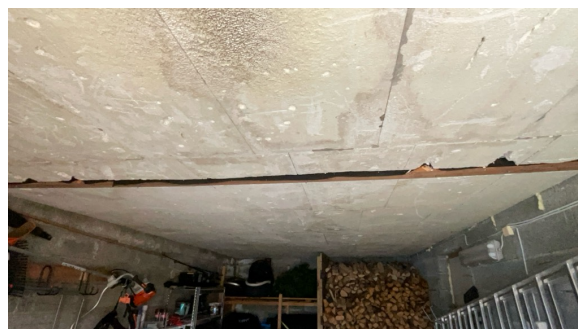
Synlig styropor i himling

- Synlig styropor bør tildekkes i himling. (Ikke noe krav ut fra dagens bruk)
- Synlig styropor i eldre døråpning bør fjernes og erstattes med ny isolasjon. Isolasjon må også tildekkes
- Tiltak med betonggulv må vurderes ut fra fremtidig bruk

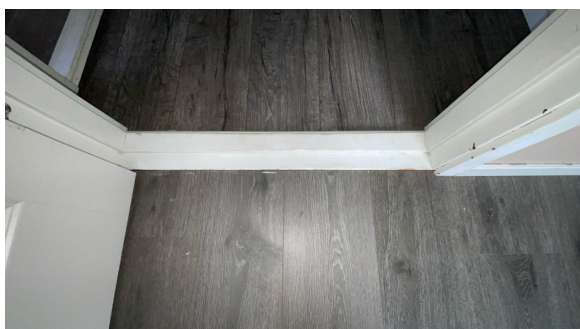
Mangler list/fuge mellom gulv og dørterskel på soverom 2 i 1. etasje

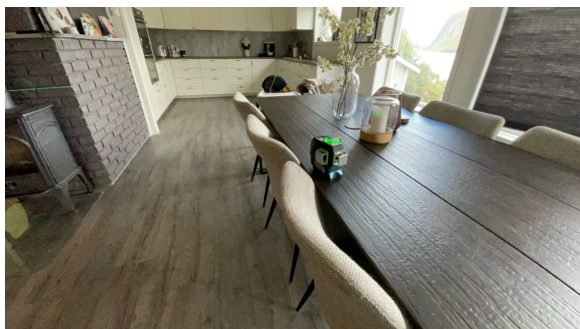
- Det er målt høydeforskjell på mellom 15-30 mm gjennom hele rommet. Tilstandsgrad 2 gis med bakgrunn i standardens krav til godkjente måleavvik.

Plassering av laser ved kontroll av stue/kjøkken. Det er målt 18 mm høydeforskjell gjennom rommet. TG 2.

- For å få tilstandsgrad 0 eller 1 må høydeforskjeller rettes opp. Det vil imidlertid sjelden være økonomisk rasjonelt som et enkeltstående tiltak i en bolig som dette. Dersom boligen en gang skal renoveres, kan man vurdere slike tiltak.

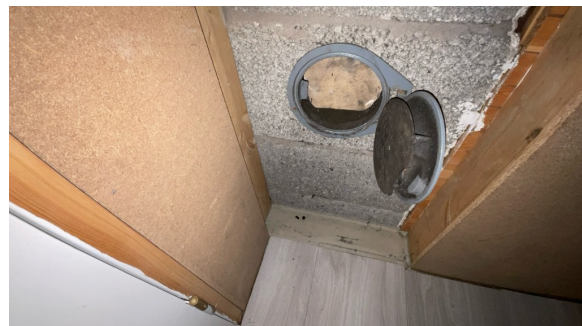
Det er montert sotlukestein i sotluke for å ivareta brannsikkerheten. Det bør monteres plate på gulv

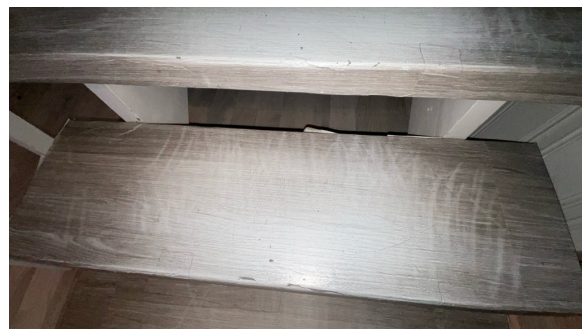
Noe slitasje på overflater i trapp

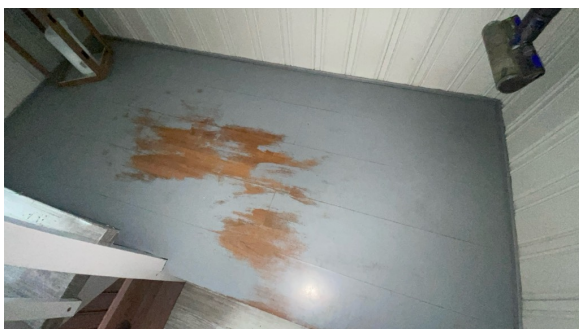
Noe slitasje på overflater i trapp

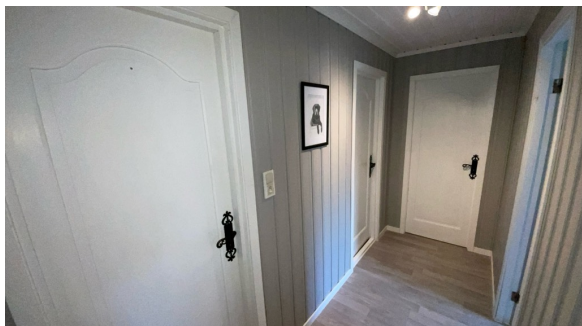
Dører til toalett, vaskerom og soverom. Dør til vaskerom er vanskelig å lukke siden dørbildet er vridt

- Det bør foretas tiltak på enkelte dører.

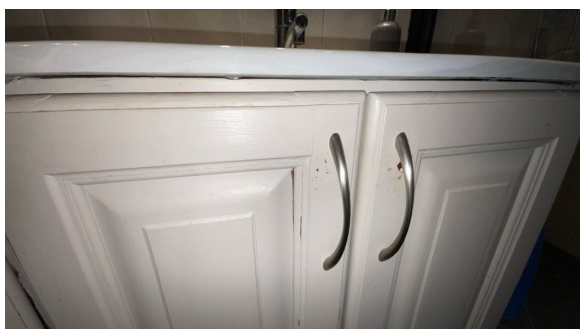
Slitasje på enkelte fronter

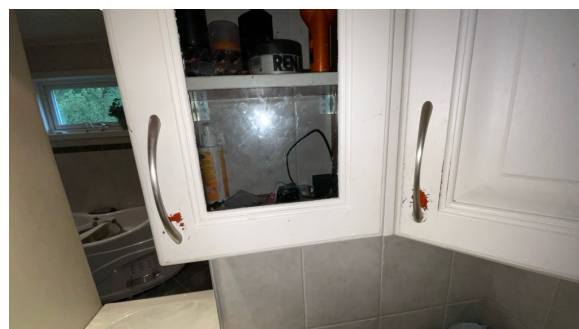
Slitasje på enkelte fronter

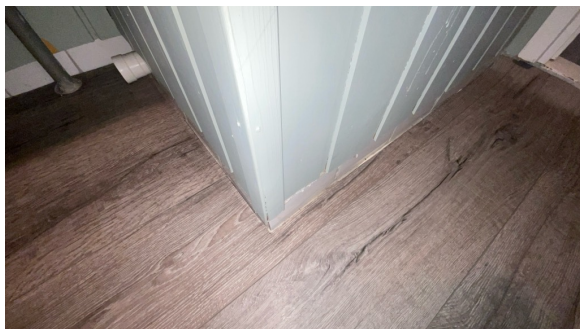
Det er ikke fuget mellom veggflis og gulv ved montering av belegg/vinylklikk

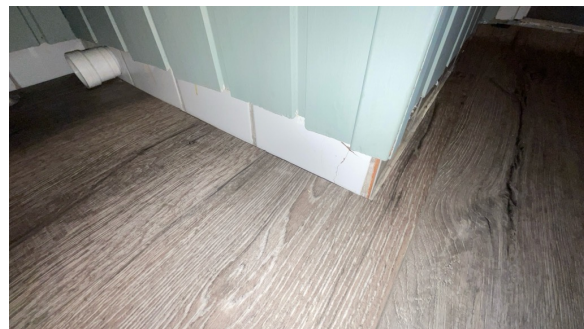
- Sprekk i ei veggflis på hjørne mot teknisk rom

Sprekk i ei veggflis på hjørne mot teknisk rom

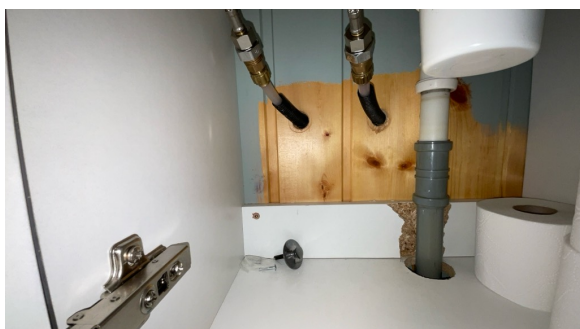
- Det er påvist at eventuelt lekkasjevann fra rør i rør system ikke ledes til sluk eller annen kompenserende løsning.
- Det mangler tettemuffer i enden av varerør på rør-i-rør-system.
- Rørkursene på rør-i-rør systemet på vannledninger er ikke merket.
- Rør på teknisk rom er ikke klamret tilstrekkelig og det er risiko for lyd i rør grunnet manglende klamring.

Mangler tettemuffer på ender av rør

- Det må monteres tettemuffer i enden av varerørene.
- Det bør foretas tiltak på anlegget som sikrer bedre løsning på eventuelt lekkasjevann fra rør i rør system.
- Rørkurser på rør-i-rør system bør merkes.
- Avrenning fra vannfordelingsskap/fordelerkolbe skal ledes til sluk/avløp, alternativt kan det monteres automatisk vannstoppeventil som ivaretar vannsikkerheten.
- Det er etablert avløp fra teknisk rom mot toalettrom med sluk. Siden teknisk rom ikke har noe tettesjikt bør det monteres vannstoppeventil for å ivareta vannsikkerheten for tilstøtende rom.

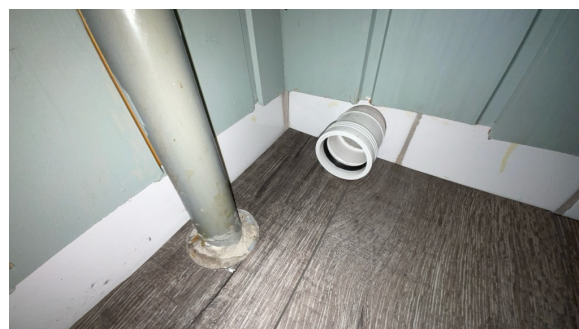
Rør som kommer fra teknisk rom er ført ut mot toalettrom

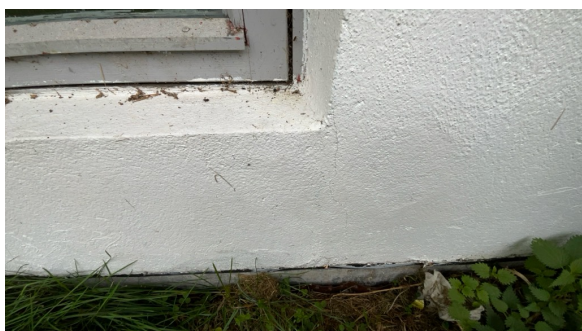
Liten sprekk i mur/puss ved kjellervindu

- Ikke behov for umiddelbare tiltak, men sprekker bør overvåkes over tid og tiltak må vurderes ut fra hvordan dette utvikler seg.
