# Tilstandsrapport

Enebolig

Trondheimsveien 689, 7200 KYRKSÆTERØRA

Befaringsdato: 22.09.2025

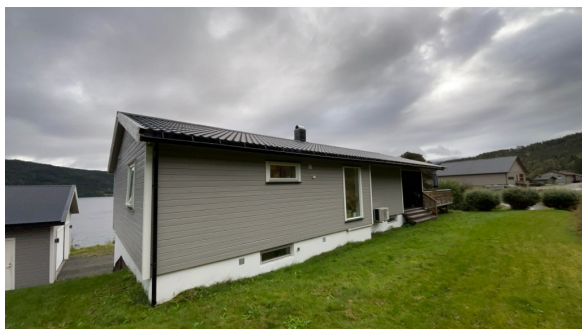
- Det er krav til montering av snøfangere på byggeåret. Info er hentet fra Byggeforskrift 1969 kapittel 45. Hvor det er fare for at snøras og isras kan medføre skade, skal taket ha snøfanger e.l.

Oversikt. Det er ikke montert snøfangere på taktekingen

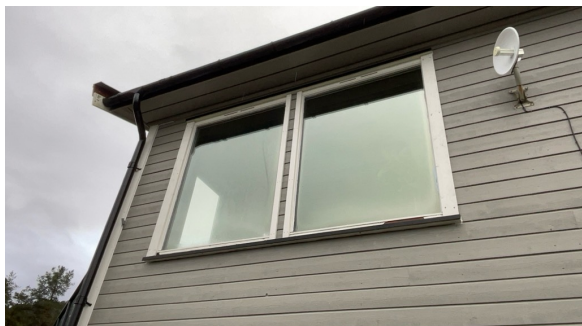
- Det er påvist noen glassruter som er punktert eller sprukne.
- Karmene i vinduer er slitte og det er sprekker i trevirket.

Vindu i overbygd veranda, punkterte glass

- Vinduer med punkterte/sprukne glass må påregnes skiftes ut, enten hele vinduet eller kun selve glassene.
- Det må påregnes noe vedlikehold og at enkelte vinduer må skiftes ut.
- Det må foretas lokal utbedring.

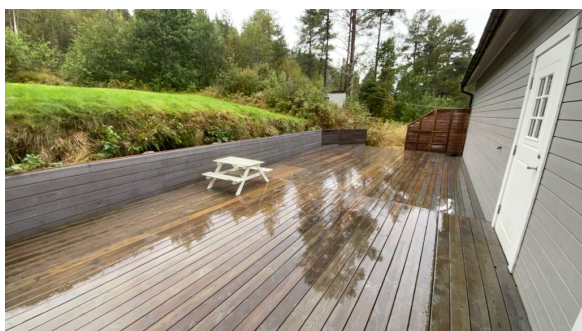
- Det er avvik:
- Det er værslitt/oppsprukket trevirke/trepaneler.

Skade på trappetrinn

- Tiltak:
  - Andre tiltak:
- Skifte av skadet bord, vask, overflatebehandling av overflater må kunne påregnes for å lukke avviket

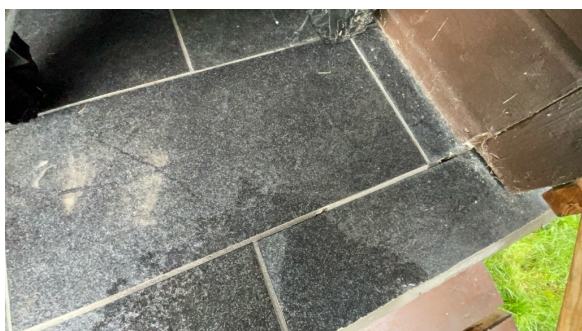
- Det er avvik:
- Bort i flis (Løse flis)
- Riss/sprekker i flisfuger ut mot trapp

Bom i flis (Løse flis)

Riss/sprekker i flisfuger ut mot trapp

- Tiltak:
- Lokal utbedring av gulv må kunne påregnes for å lukke avviket

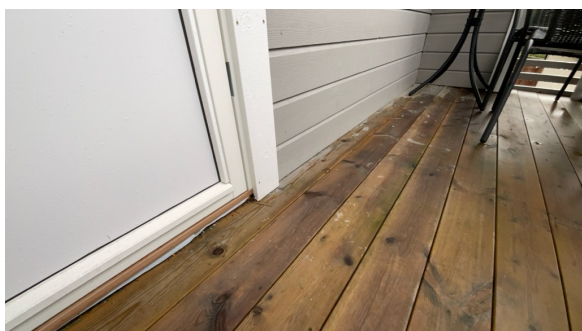
Mangler beslag mellom balkong og vegg

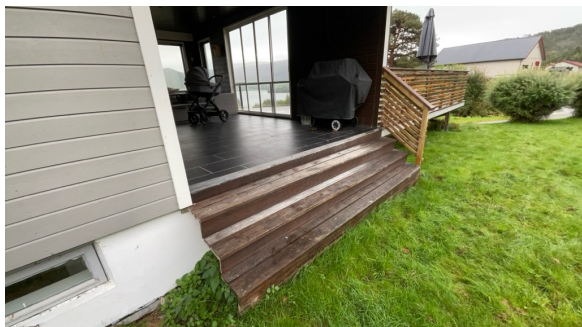
Plassbygd trapp med rekkverk på en side

- Håndløper må monteres for å lukke avviket.

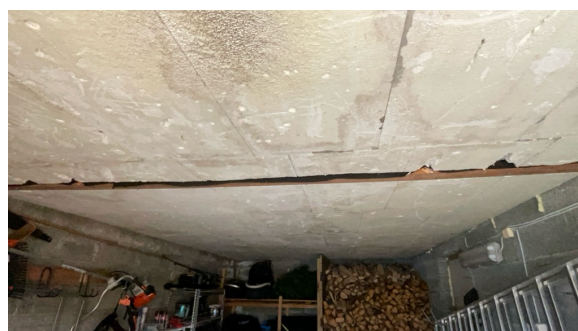
Synlig styropor i himling

- Synlig styropor bør tildekkes i himling. (Ikke noe krav ut fra dagens bruk)
- Synlig styropor i eldre døråpning bør fjernes og erstattes med ny isolasjon. Isolasjon må også tildekkes
- Tiltak med betonggulv må vurderes ut fra fremtidig bruk

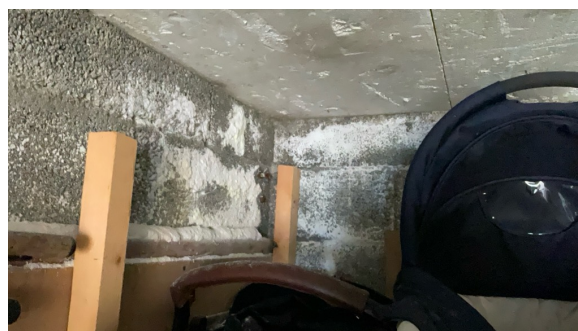
Synlig saltutslag på bakre hjørne av vegg

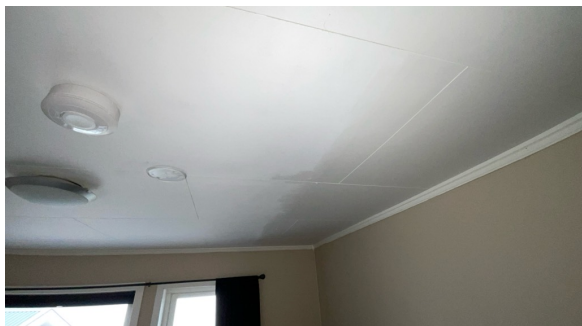
Ujevn overflate/farge i himling på soverom 1 i 1. etasje.

- Ikke behov for tiltak umiddelbart, tiltak må vurderes ut fra behov og egne ønsker. Det må også kunne påregnes noe flikking/utbedring når inventar tas ned og flyttes ut.

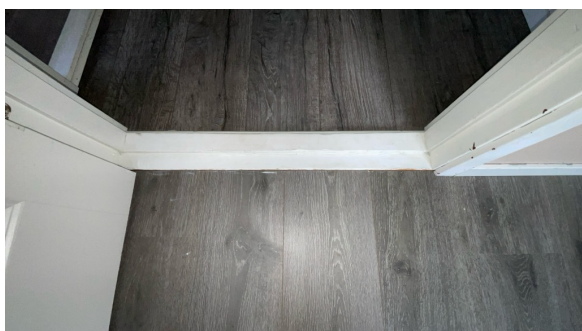
Mangler list/fuge mellom gulv og dørterskel på soverom 2 i 1. etasje

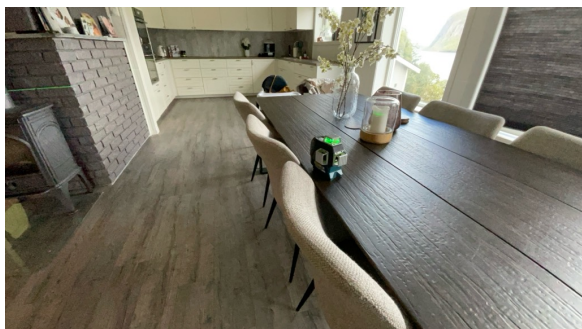
#### 1. etasje

- Det er målt høydeforskjell på mellom 15-30 mm gjennom hele rommet. Tilstandsgrad 2 gis med bakgrunn i standardens krav til godkjente måleavvik.

Plassering av laser ved kontroll av stue/kjøkken. Det er målt 18 mm høydeforskjell gjennom rommet. TG 2.

- For å få tilstandsgrad 0 eller 1 må høydeforskjeller rettes opp. Det vil imidlertid sjelden være økonomisk rasjonelt som et enkeltstående tiltak i en bolig som dette. Dersom boligen en gang skal renoveres, kan man vurdere slike tiltak.

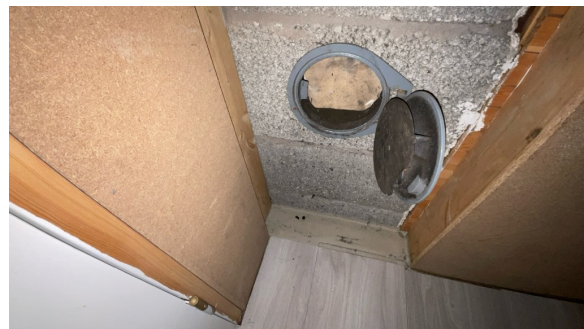
Det er montert sotlukestein i sotluke for å ivareta brannsikkerheten. Det bør monteres plate på gulv

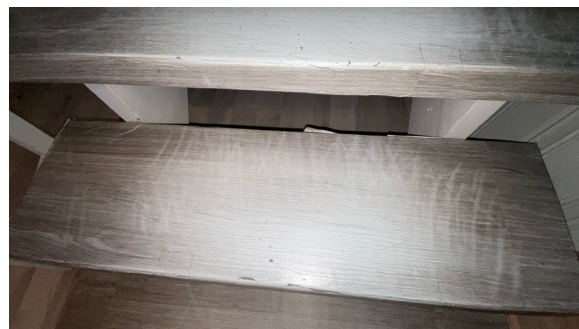
Noe slitasje på overflater i trapp

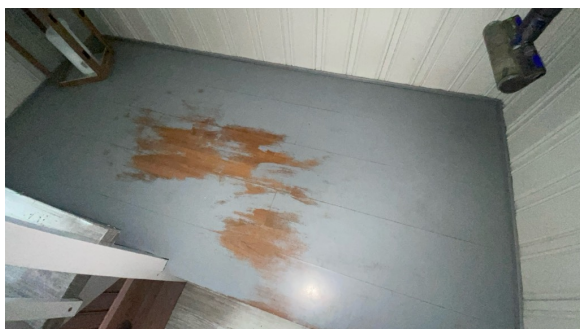
Noe slitasje på overflater i trapp

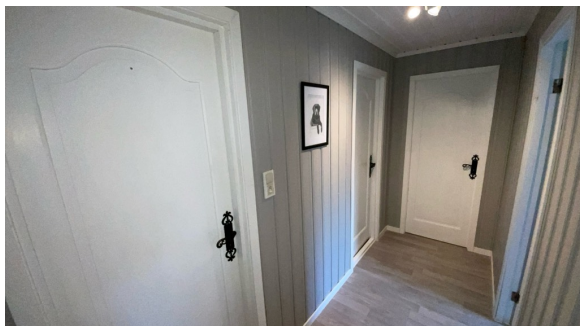
- Det er påvist avvik som tilsier at det bør foretas tiltak på enkelte dører.
- Det er avvik:

Dører til toalett, vaskerom og soverom. Dør til vaskerom er vanskelig å lukke siden dørbildet er vridt

- Det bør foretas tiltak på enkelte dører.

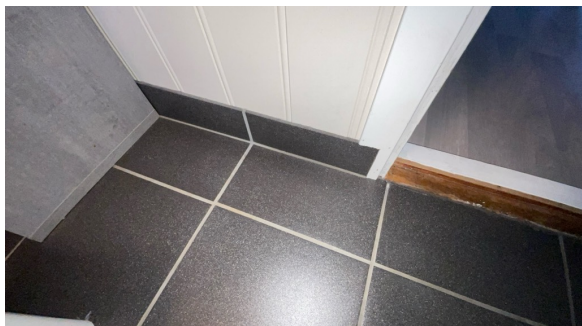
- Våtrommet må oppgraderes for å tåle normal bruk etter dagens krav.
- Våtrommet er overflateoppusset uten fornying av tettesjikt.
- Tettesjiktet i rommet har nådd forventet levetid på gulv. Det er ingen tettesjikt på vegg.
- Naturlig ventilering og tilluftsventilering ved dør er for liten
- Tilnærmet flatt gulv, fall tilfredsstillende ikke krav fra renoveringsår
- Noe overflateskader/merker på veggplater.

- Manglende oppgradering av våtrommet medfører høy risiko for at konstruksjonene ikke vil tåle vanlig bruk av vann eller lekkasjer. Dette kan føre til fuktskader på tilstøtende konstruksjoner.
- Våtrommet har TG 3 på grunn av alder og grunnet påviste punkter. Rommet kan fortsatt benyttes som vaskerom, men anbefaler da at det monteres vannstoppventil med vannføler og at det ikke benyttes fritt vann på overflater. Vaskerom har normalt ingen direkte vannbelastning på overflater. Våtrommet benyttes på eget ansvar og oppgradering må påregnes.
- Tiltakskostnad er satt ut fra full renovering i henhold til dagens tekniske forskrifter. Valgte løsning ved renovering kan påvirke kostnaden.

Veggflis er montert utenpå veggplater

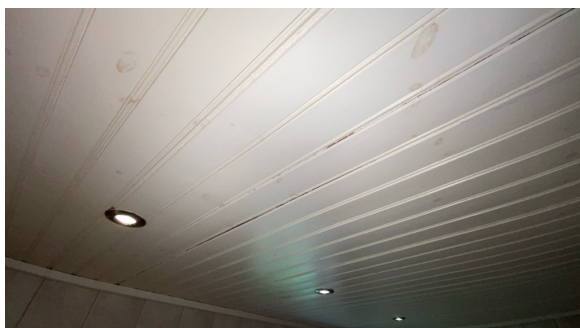
Synlig misfarging i himling som følge av kvistutslag

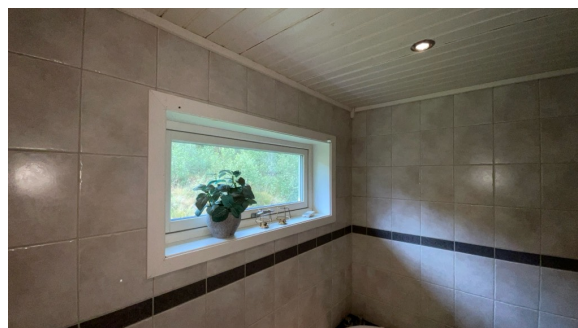
- Det er vindu/dør med ikke fuktbestandige materialer i våtsonen (ved vask, dusj, badekar, osv.), løsningen eller byggematerialet er uegnet.
- Det er avvik:

Vindu er plassert i våtzone ovenfor badekaret

- Tiltak:
  - Vindu i våtzone: Ikke behov for tiltak så lenge det benyttes badekar uten å dusje og bruker sikrer seg så det ikke er direkte vannpåkjenning på overflater. Utsettes vegg ved vindu for fukt må det utføres tiltak for å sikre mot skader og lekkasjer

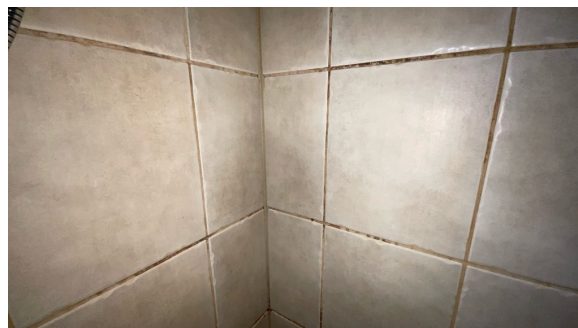
Misfarging på veggfuger i dusj

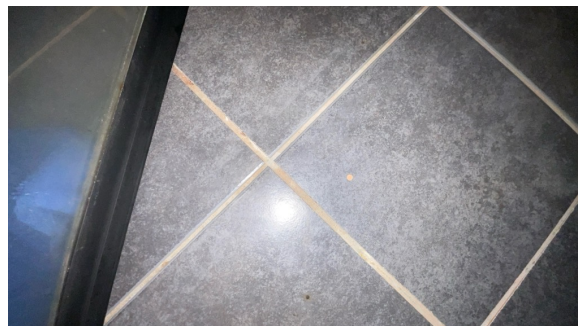
- Det er avvik:
  - Skade på flis ved toalett
  - Skade på flis i dusj
  - Noe slitte fuger i dusj
  - Det foreligger ikke dokumentasjon på montering av varmekabel i gulv

Skade på flis i dusj

- Tiltak:
  - Det bør innhentes dokumentasjon på varmekabel fra utførende om det er mulig. Samsvarserklæring på arbeid er ikke fremlagt.
  - Ikke behov for umiddelbare tiltak på gulvoverflater, må vurderes ut fra egne ønsker.

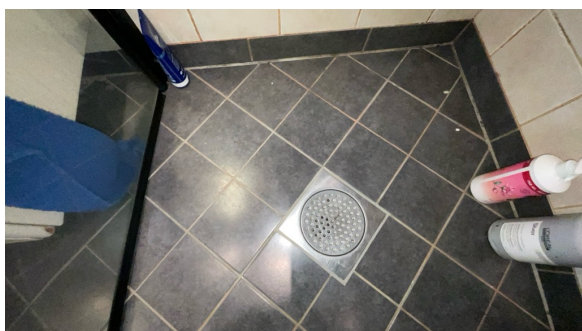
Noe slitte fuger i dusj

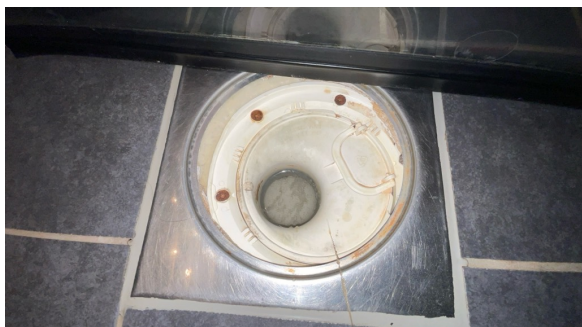
- Mer enn halvparten av forventet brukstid er passert på membranløsningen.
- Det er avvik:

Vinylbelegg er ført ned under klemring i sluk i dusj

• Overvåk tilstanden jevnlig. For å få tilstandsgrad 0 eller 1 må tettesjiktet skiftes ut, men tidspunktet for når dette er nødvendig er vanskelig å si noe om.

- Det bør innhentes dokumentasjon på arbeid med skjult membran om det er mulig. Det skal bekrefte at arbeidet er fagmessig utført.

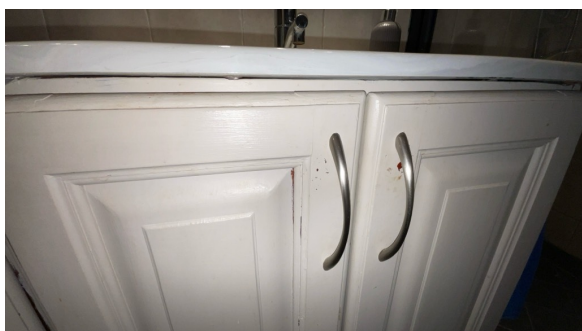
Slitasje på enkelte fronter

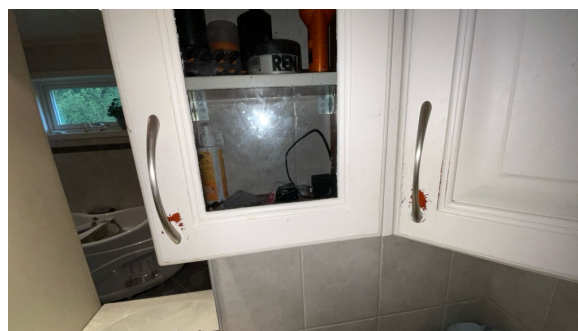
Slitasje på enkelte fronter

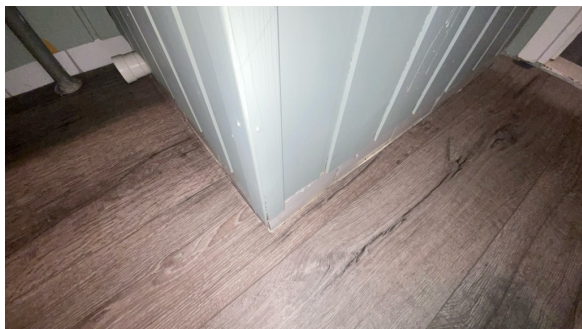
Det er ikke fuget mellom veggflis og gulv ved montering av belegg/vinylklikk

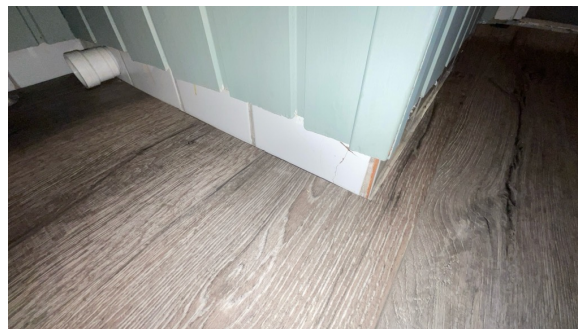
- Sprekk i ei veggflis på hjørne mot teknisk rom

Sprekk i ei veggflis på hjørne mot teknisk rom

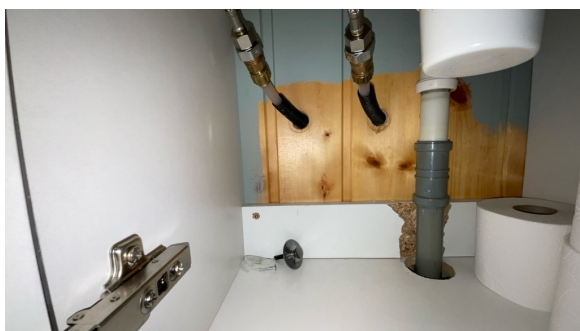
- Det er påvist at eventuelt lekkasjevern fra rør i rør system ikke ledes til sluk eller annen kompenserende løsning.
- Det mangler tettemuffer i enden av varerør på rør-i-rør-system.
- Rørkursene på rør-i-rør systemet på vannledninger er ikke merket.
- Rør på teknisk rom er ikke klamret tilstrekkelig og det er risiko for lyd i rør grunnet manglende klamring.

Mangler tettemuffer på ender av rør

- Det må monteres tettemuffer i enden av varerørene.
- Det bør foretas tiltak på anlegget som sikrer bedre løsning på eventuelt lekkasjevern fra rør i rør system.
- Rørkurser på rør-i-rør system bør merkes.
- Avrenning fra vannfordelingsskap/fordelerkolbe skal ledes til sluk/avløp, alternativt kan det monteres automatisk vannstoppeventil som ivaretar vannsikkerheten.
- Det er etablert avløp fra teknisk rom mot toalettrom med sluk. Siden teknisk rom ikke har noe tettesjikt bør det monteres vannstoppeventil for å ivareta vannsikkerheten for tilstøtende rom.

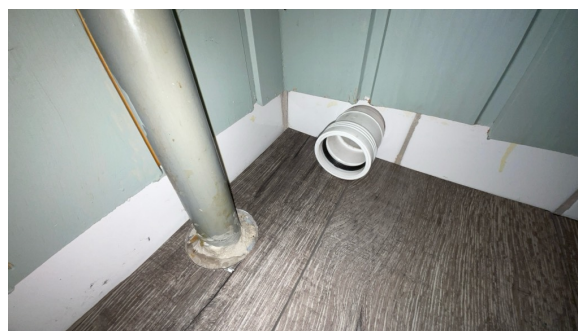
Rør som kommer fra teknisk rom er ført ut mot toalettrom

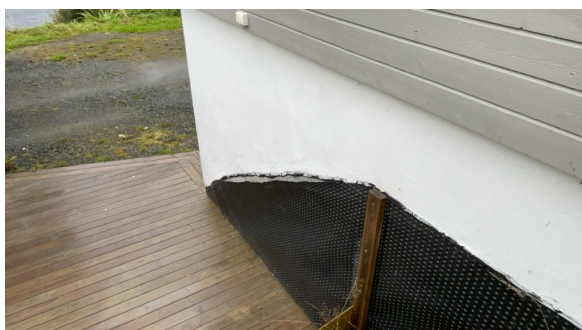
Grunnmursplast er løs ved terrasse

- Klemlist bør monteres hvor det mangler for å sikre veggen best mulig mot fukt slik at fukten ikke har mulighet å komme bak grunnmursplasten.

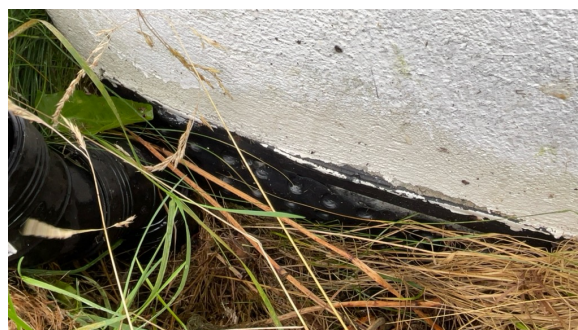
Grunnmursplast er løs ved taknedløp på hjørnet og ligger noe under terrengnivå

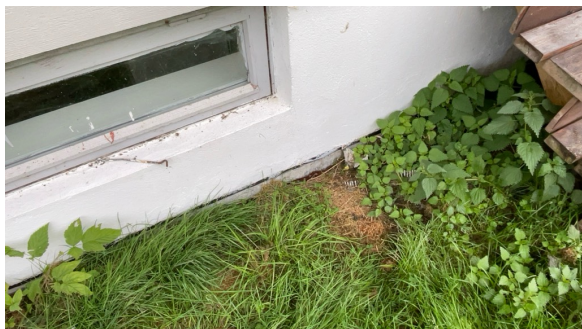
Grunnmursplast er løs ved kjellervindu

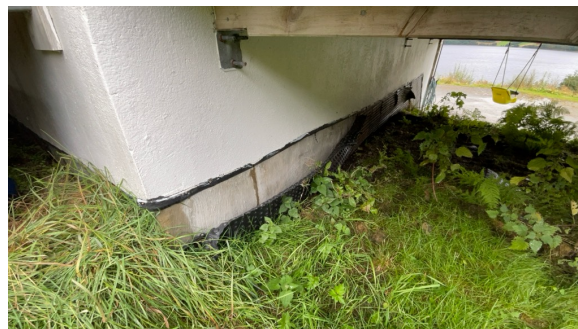
Grunnmursplast er løs ved garasje

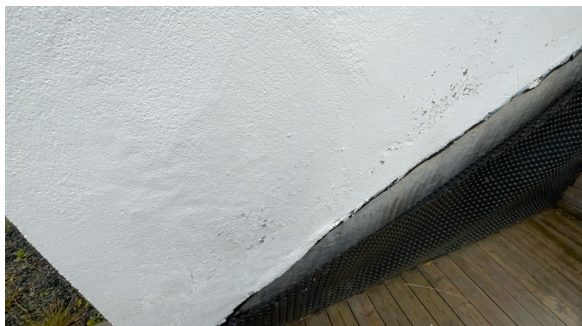
Avskalling i malingsoverflate på muren ved terrasse

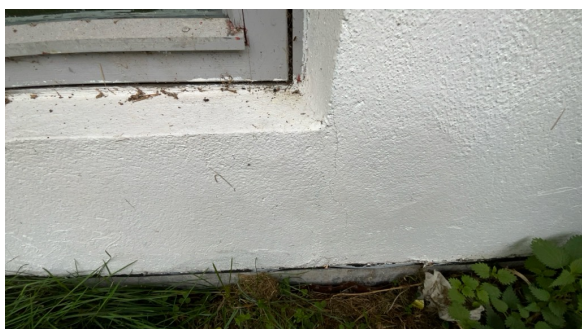
Liten sprekk i mur/puss ved kjellervindu

- Ikke behov for umiddelbare tiltak, men sprekker bør overvåkes over tid og tiltak må vurderes ut fra hvordan dette utvikler seg.
