Tilstandsrapport

Asperholen 3, leil. 19 , 4329 SANDNES

Befaringsdato: 15.05.2026

Autorisert foretak: Duo Takst AS

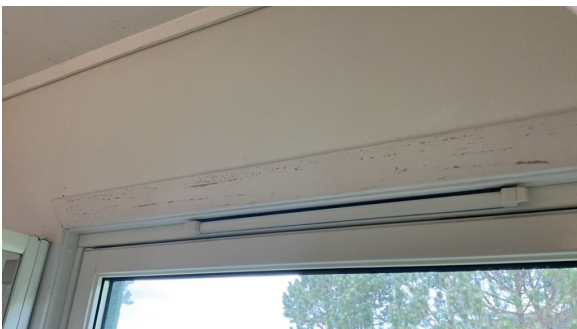
Vindu bad

Det registreres stedvis overflateslitasje/skader i invendige karmen og lister.

Det er registrert at vindu på bad tar i karm ved åpning og lukking.

Det anbefales justering av vindu. Manglende justering kan over tid medføre redusert funksjon og økt slitasje på karm.

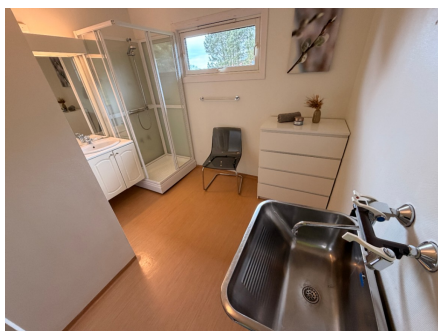
- Det er påvist at gulvoverflaten har sprekker.

Det registreres sprekke i gulvbelegg.

- Sprekker i et vinylbelegg kan føre til at vann trekker ned i gulvkonstruksjonen med påfølgende fukt/råteskader.

Det anbefales å reparere skadet belegg for å sikre tett overflate. Sprekker i et vinylbelegg kan føre til at vann trekker ned i konstruksjonen med påfølgende fuktskader.

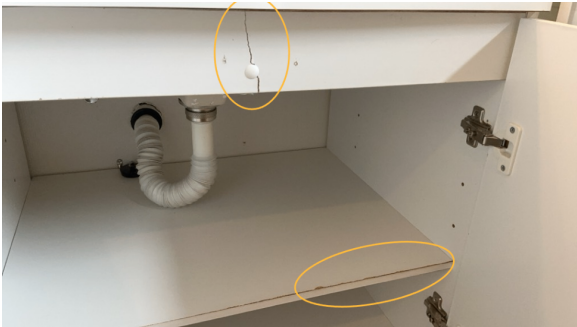
- Det er påvist skader på innredning.

Det registreres spekk og svellinger på servantinnredningen.

Svellinger tyder på tidligere eller gjentatt fuktpåvirkning. Anbefaler kontroll av årsak samt utbedring av skadde deler.

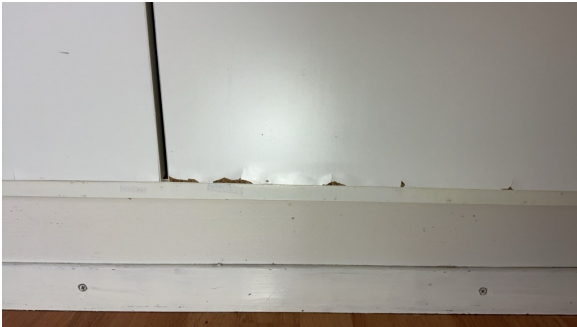
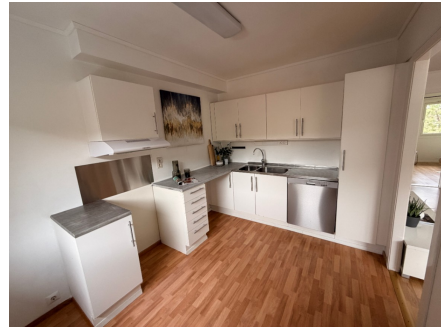
Det registreres stedvis overflateslitasje og mindre skader på kjøkkeninnredning/fronter.

Slitasje på fronter vurderes i hovedsak å være av estetisk karakter. Utskifting av skadde fronter kan vurderes ved behov.
