Tilstandsrapport

📍 Storgata 16 S12, 2408 ELVERUM

gnr. 30, bnr. 18, snr. 12

Rapportdato: 16.02.2024

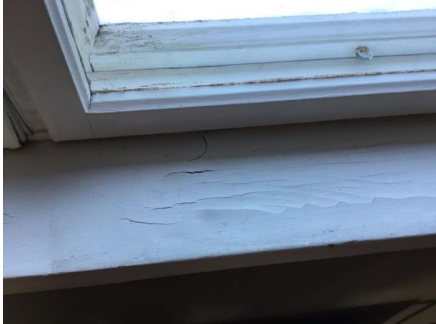
- Det er påvist tegn på innvendig kondensering av enkelte vindusglass.
- Karmene i vinduer er slitte og det er sprekker i trevirket.

Sprekker på vinduskarm.

- Det må foretas lokal utbedring.

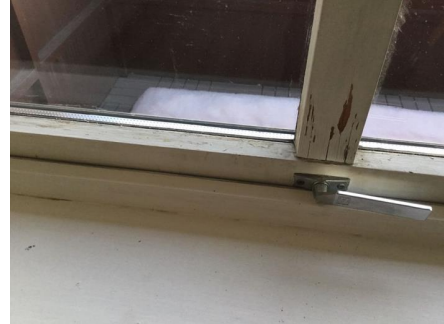
Kondensmerker på vindu enkelte steder.

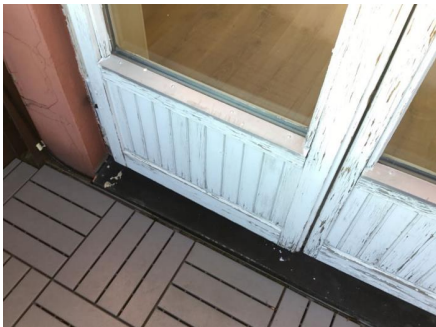
- Karmene i dører er værslitte utvendig og det er sprekker i treverket.

Slitasje på balkongdør.

- Det må foretas lokal utbedring.

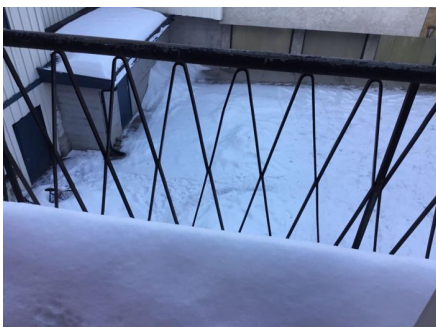
Leiligheten har tilgang til felles balkong mot nord. Her er åpninger i rekkverk større enn hva som er anbefalt etter dagens forskrift.

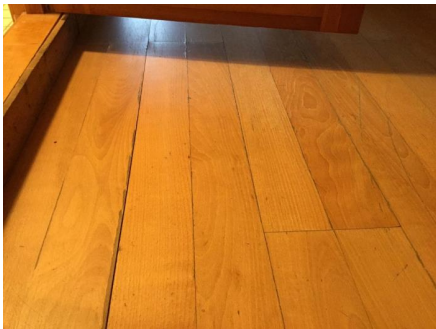
Mindre fuktskader på parkett utenfor våtrom.

Bygningsdelen fungerer med dette avviket, men for å lukke avviket må det gjøres tiltak.

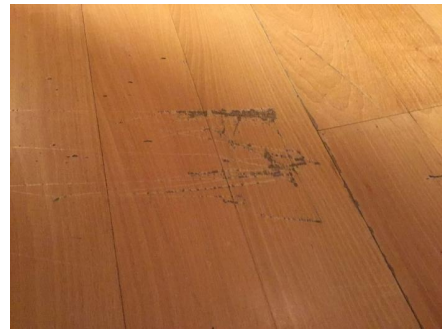
Skader på parkett.

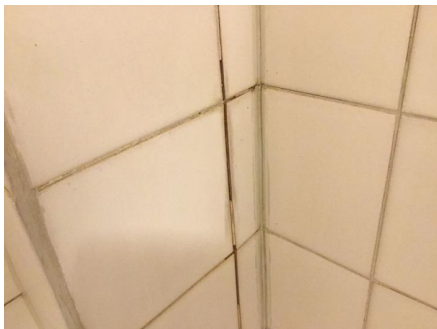
- Det er påvist at flisfuger har riss/sprekker.

Sprekker i fuger og løse fliser.

- Slike riss/sprekker kan indikere bakenforliggende fuktskader, og konstruksjonen bør observeres jevnlig for å vurdere utvikling.

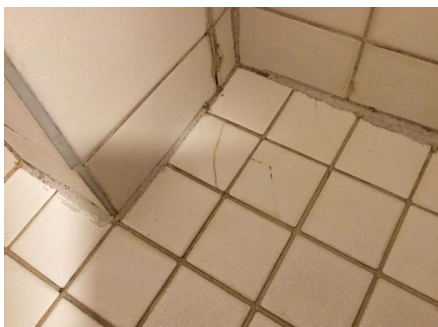
- Det er påvist sprekker i fliser.
- Det er påvist at flisfuger har riss/sprekker.

Sprekker i fliser.

- Fliser må skiftes.
- Fuger bør skiftes ut.

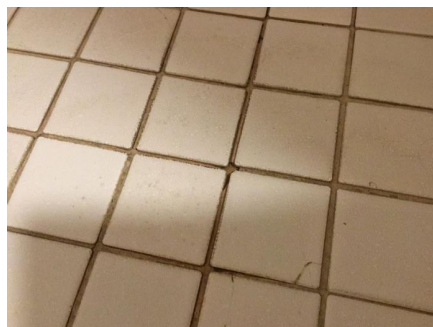
Sprekker i fuger.

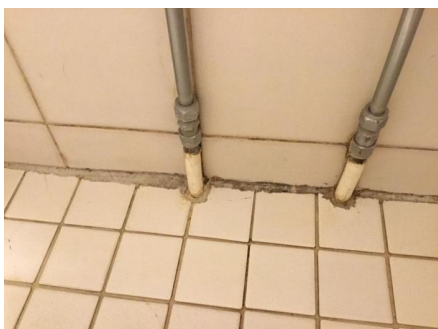
Våtrommet oppfyller ikke dagens krav, og kjøperen må vurdere om det er hensiktsmessig å bruke våtrommet på en annen måte enn det gjeldende regelverket beskriver. Dette kan for eksempel innebære installasjon av et tett dusjkabinett og nøye overvåking av eventuelle tegn på fuktskader.

Rørføringer i dusjsone.

- Installering av tett dusjkabinett anbefales.
- Det må gjøres tiltak for å lukke avviket.

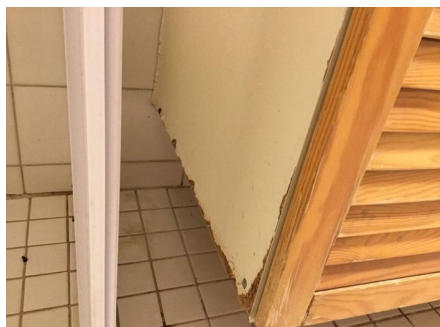
- Det er påvist skader på innredning.

Svelling på innredning.

- Lokal utbedring må utføres.

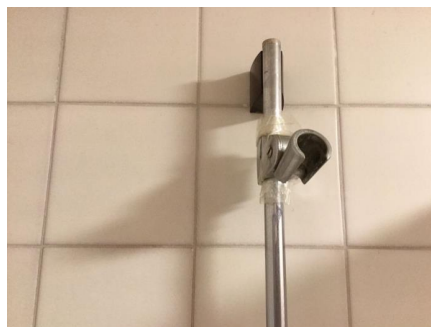
Oppheng til dusj i dårlig stand.

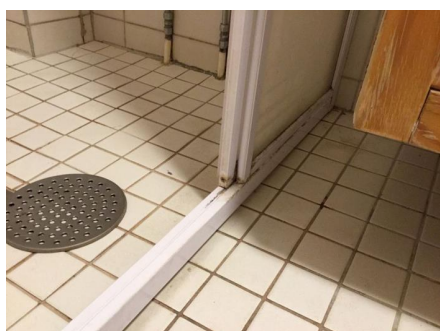
Dusjhjørne i dårlig stand.

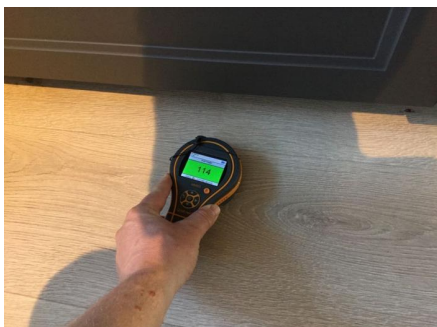
Med enkle fuktsøk ble det ikke registrert unormale verdier.

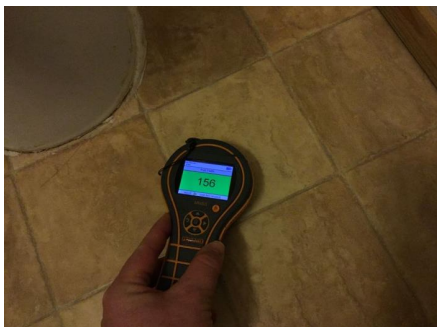
Med enkle fuktsøk ble det ikke registrert unormale verdier.

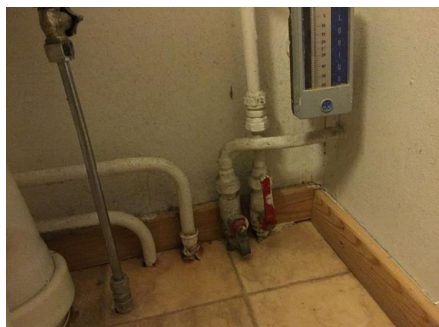
Stoppekran plassert på toalettrom.

- Det er ikke behov for utbedringstiltak siden anlegget fungerer i dag, men ut ifra alder kan skader plutselig oppstå på eldre anlegg.

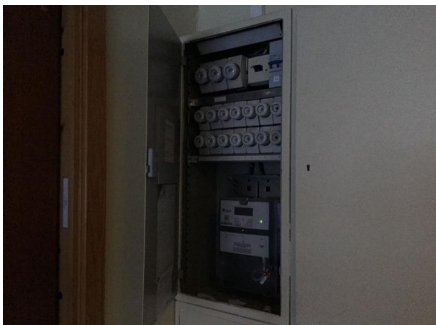
Det elektriske anlegget er gammelt og har kort gjenværende brukstid. Kapasitet på kurser bør vurderes av kjøpere, da man vil ha individuelle behov og dette påvirkes av bruksmønsteret i boligen. Det er ikke fremlagt dokumentasjon på kontroll utført av fagkyndig, jeg anbefaler på generelt grunnlag utvidet el-kontroll i forbindelse med boligsalg.

Sikringsskap plassert i felles oppgang.
