# Tilstandsrapport

Enebolig

Handverksvegen 50, 7790 MALM

Befaringsdato: 07.10.2025

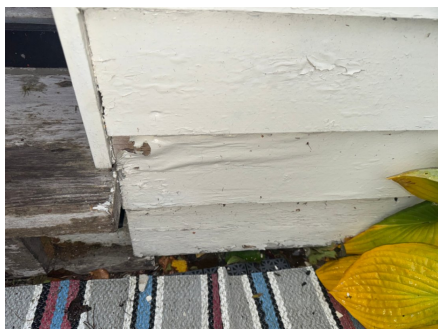
- Det er ingen eller liten lufting i nedre kant av kledning mot grunnmur.
- Det er påvist spredte råteskader i bordkledningen.

Stedvis liten avstand mellom kledning og terreng, dette kan føre til fukt i underkant kledning.

- Råteskader i bordkledningen kan fortsette å utvikle seg både i tilliggende bordkledning og til bakenforliggende veggkonstruksjon, dersom en ikke foretar tiltak.
- Uten tilstrekkelig lufting bak bordkledningen kan fuktighet som trenger inn bak bordene eller gjennom veggen innenfra ikke tørke opp. Dette skaper ideelle forhold for råtesopp og muggvekst.
- Lokal utbedring må utføres.

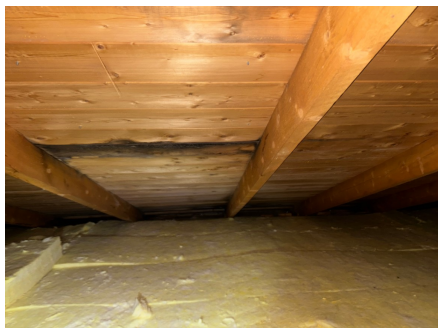
## TG 2 Takkonstruksjon/Loft

Stedvis lite lufting langs raft, øker faren for kondensering. Økende misfarging på tro ned mot raften.  
En del fuktmerker på sperrer og undertak. Ingen utslag ved tilfeldige fuktmålinger ved befarings, kan med fordel holdes under oppsikt.  
Lange spenn på sperrer, ikke dimensjonert for tynge tekking.  
Spor etter mus.

Løpende observasjoner, lokale utbedringer.

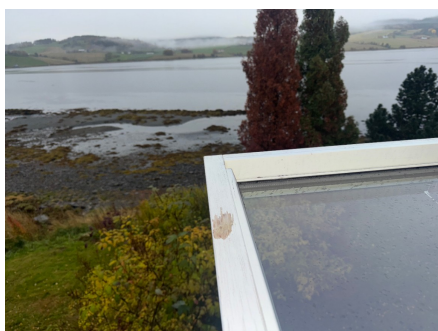
## TG 2 Vinduer

Det er registrert fuktmerker/malingsavskallinger i vinduskarmer.

Eldre vinduer og innsettsdetaljer øker faren for skjulte skader som følge vanninntrengning over tid i tilstøtende konstruksjoner. Dette lar seg som oftest ikke oppdage uten inngrep.

Normal vedlikehold.

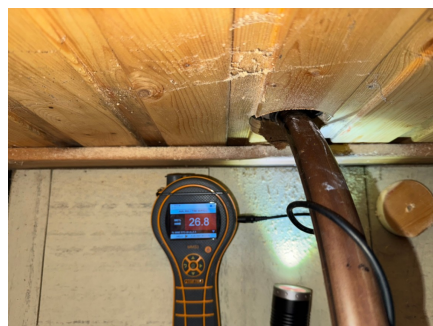
Ved søk med kapasitiv fuktindikator ble det registrert forhøyede fuktverdier på fritt eksponerte murvegger og gulv. På den tiden huset ble bygd, var det ikke vanlig med fuksikring mot grunnen.

Dette betraktes som fuktig trevirke.

Piggmåling i veggpanel viser over 19 %.

Løpende observasjoner.

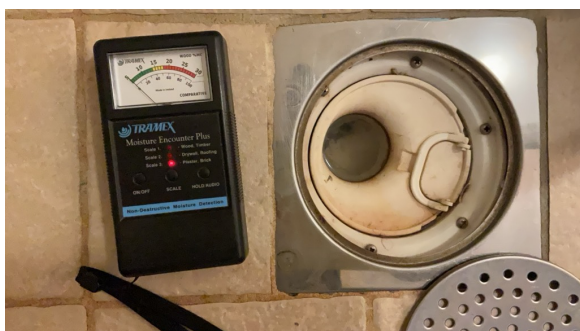
- Det er viktig å merke seg at levetiden til en membran varierer basert på kvalitet, installasjon og bruk. Eldre membraner kan bli sprø og sprekke opp, noe som fører til at de mister sin vanntettende funksjon. Dette kan resultere i vannlekkasjer gjennom vegger og gulv og fuktskader.

Synlig mansjett ned i sluk, ingen synlig membran på denne.

Jevnlig rens av sluk for å sikre rask avrenning.

Montere dusjkabinett.

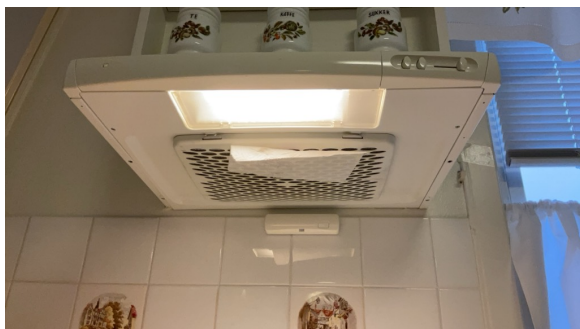
#### TG 1 Avtrekk

Mekanisk avtrekk over kokeplass.  
Enkel test med papirark viser avtrekk fra vifte.

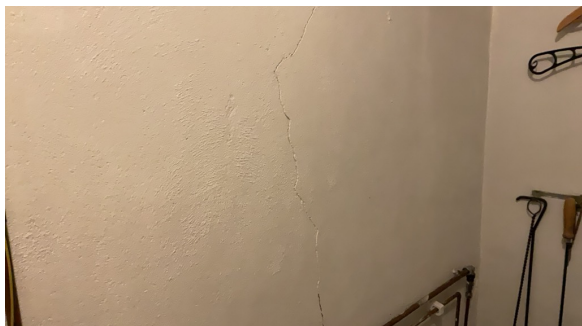
- Det er registrert skråriss som er symptom på setninger.
- Grunnmuren har sprekke-dannelser.

- Lokal utbedring må utføres.
