Handverksvegen 50, 7790 MALM

**Enebolig beliggende i sjøkanten. 4  
(5) soverom | 2 bad | Garasje | Pen  
hage | Mulighet for rask  
overtagelse**

# Din nye bolig?

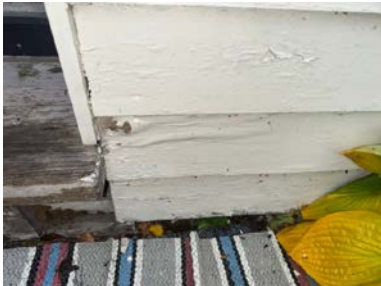
- Råteskader i bordkledningen kan fortsette å utvikle seg både i tilliggende bordkledning og til bakenforliggende veggkonstruksjon, dersom en ikke foretar tiltak.
- Uten tilstrekkelig lufting bak bordkledningen kan fuktighet som trenger inn bak bordene eller gjennom veggen innenfra ikke tørke opp. Dette skaper ideelle forhold for råtesopp og muggvekst.
- Lokal utbedring må utføres.

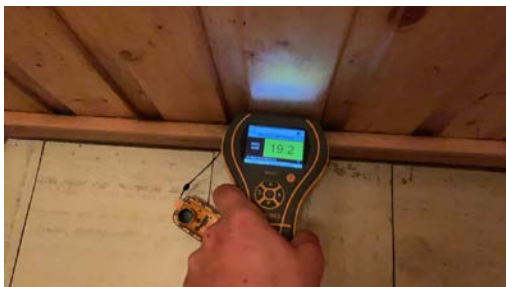
Piggmåling i veggpanel viser over 19 %.

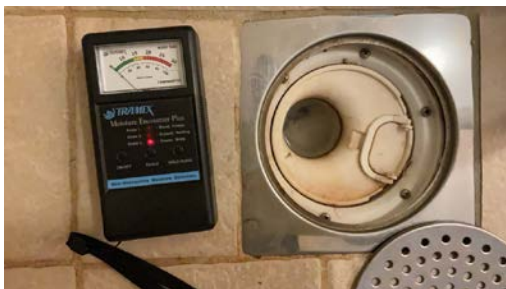
Synlig mansjett ned i sluk, ingen synlig membran på denne.

Jevnlig rens av sluk for å sikre rask avrenning.  
Montere dusjkabinett.
