# Tilstandsrapport

Enebolig

Dalbygdvegen 847, 7730 BEITSTAD

Befaringsdato: 12.08.2025

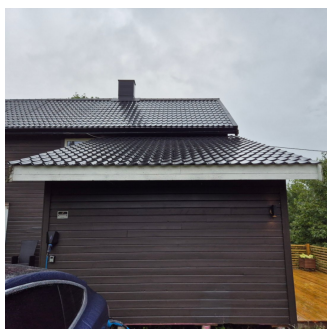
## TG 2 Veggkonstruksjon

Omrammingsbord er stedvis satt helt ned på beslag, dette er en skadeutsatt løsning med fare for fuktopptrekk og påfølgende råteskader.

Mangelfull smådyrsperre og manglende luftespalte bak kledning.

Synlig åpning inn til vindspærre i overgang mot tilbygd del, fare for fuktinntrengning. 2 åpninger/hull i yttervegg på stue og i trappeoppgang.

Stedvis mangelfull overflatebehandling på kledning.

Lokale utbedringer og vedlikeholdstiltak.

Råteskadet og påkjent kledning må utskiftes. Lufting bør utbedres.

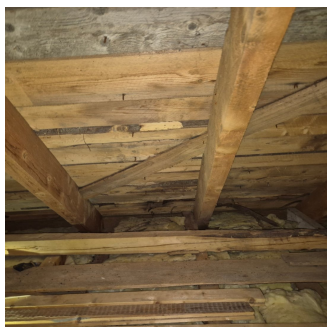
## Takkonstruksjon/Loft - 2

Takkonstruksjonen over tilbygd del er en lukket konstruksjon, uten muligheter for nærmere kontroll. Bærende konstruksjoner, samt oppbygging av isolering og lufting er ikke kjent. Eventuell feil oppbygging av konstruksjonen kan medføre kondens og fuktproblemer.

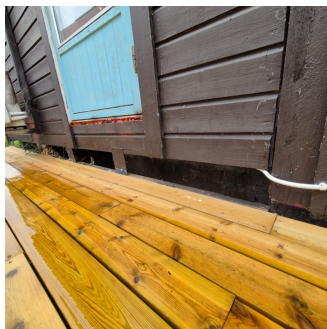
## TG 2 Balkonger, terrasser og rom under balkonger

Terrasse er anlagt rett mot yttervegg, dette er en skadeutsatt løsning som medfører økt fare for fuktinntrengning i veggkonstruksjon.

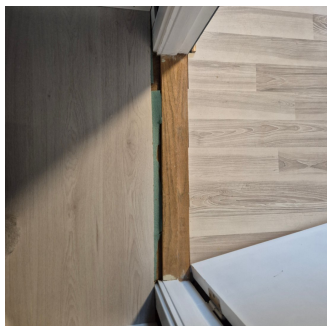
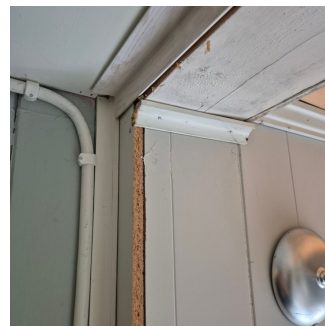
## Etasjeskille/gulv mot grunn

- Målt høydeforskjell på over 30 mm gjennom hele rommet. Tilstandsgrad 3 gis med bakgrunn i standardens krav til godkjente måleavvik.

Det er målt ca. 40 mm avvik i horisontalplanet i 2. etasje. Lokale skjevheter i begge etasjer.

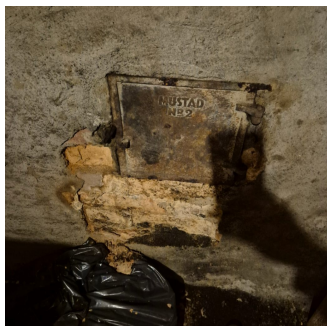
## TG 2 Rom Under Terreng

Det er registrert forhøyede utslag ved fuktsøk med kapasitiv måling på samtlige fritt eksponerte overflater, samt saltutslag og avskalinger.

Fuktig miljø i kjeller, synlig fuktinntrengning på flere områder.

Betydelige sprekkdannelser i gulv og vegg i kjeller, jfr. pkt. Grunnmur og fundamenter.

Riss- og sprekkdannelser i flere områder.

Nærmere undersøkelser anbefales, samt utbedringstiltak og tiltak mot videre fuktinntrengning.

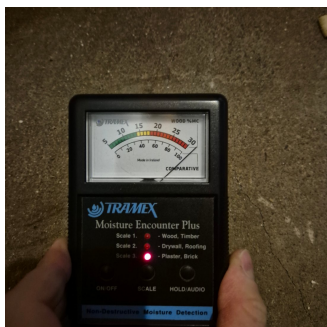
## TG 2 Kryp kjeller

Trevirke med sopp og råteskader er registrert liggende på terreng i krypkjelleren.

Mangelfull utlufting av krypkjeller, generelt fuktig miljø.

Edderkopper og kokonger relatert til fuktproblemer, er registrert.

Nærmere undersøkelser anbefales. Det bør etableres adkomstmulighet til krypkjeller.  
Med hensyn til registrerte forhold kan følgeskader ikke utelukkes.

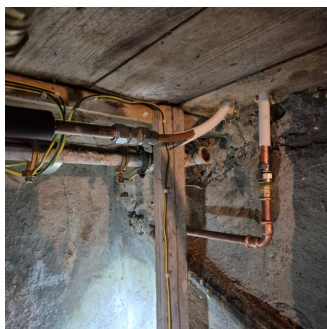
### TG 2 Avløpsrør

Soillrør og sluker har passert forventet levetid, og må påregnes utskiftet i nær fremtid. Stedvis korrosjon på rør.

Nærmere undersøkelser anbefales. Utbedringer må påregnes.

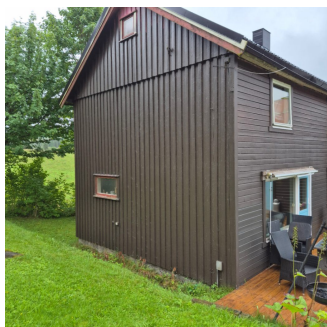
## TG 2 Utvendige vann- og avløpsledninger

- Det er avvik:
- Det er påvist merkbart trykkfall ved samtidig tapping i to vannkraner i boligen, dette kan indikere avvik i utvendige vannledninger.
