Tilstandsrapport

Fritidsbolig

Nordfjordveien 210 , 7114 RÅKVÅG

Befaringsdato: 25.04.2026

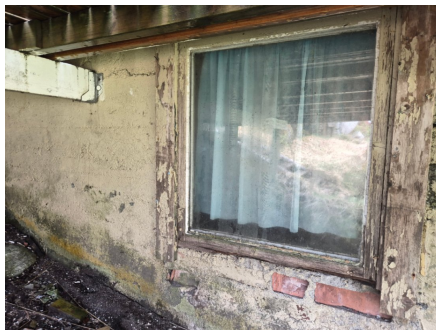
- Det er påvist vinduer med fukt/råteskader.

Kjellervinduet fremstår med skader og må byttes.

TG-3 grunnet skader

- Vinduer med råteskader må erstattes med nye.

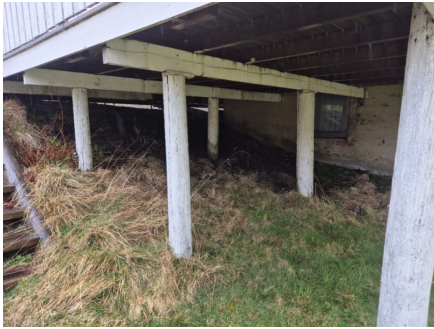
Bærende konstruksjon er ført ned til bakken og det registreres høyt fuktinnhold og begynnende råteskader i søylene. Dette vil over tid kunne føre til svikt/kollaps om det ikke utbedres.

Det må gjennomføres tiltak slik at bærende søyler ikke suger fukt fra bakken.
Søyler med råte bør byttes.
