# Tilstandsrapport

Enebolig

Barmsøyveien 21, 3790 HELLE

Befaringsdato: 17.09.2025

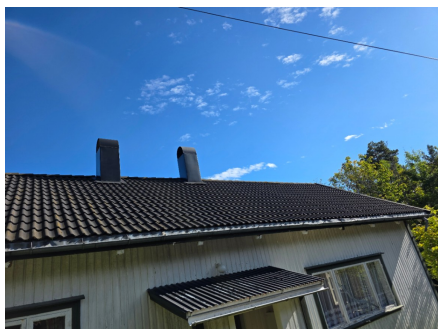
Taktekkingen er av betongtakstein. Taket er besiktiget fra bakkenivå.  
Eier opplyser i egenerklæringsskjema at taktekkingen er fra ca. 2003.  
Stålplater over inngangsparti.

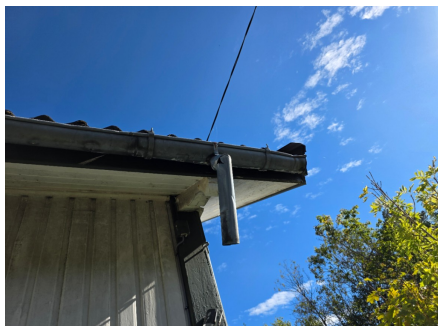
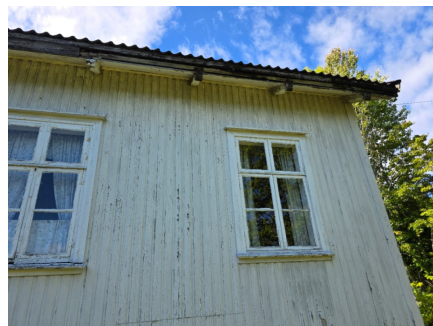
- Det mangler snøfangere på hele eller deler av taket, men det var ikke krav om dette på byggemeldingstidspunktet.
- Takrenner/nedløp har store lekkasjer.

På adkomstsiden av huset er det takrenner men det mangler endel av nedløpsrør, synlige nedløpsrør har store skader og lekkasjer.  
Det mangler fullstendig takrenner på siden av huset mot sjøen.

Ingen takrenner på denne siden.

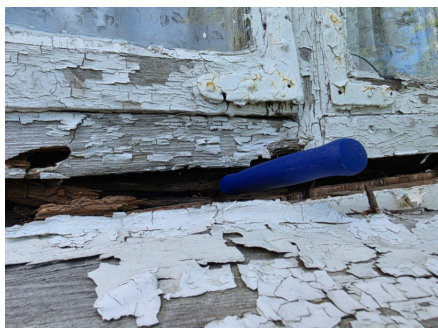
- Det er påvist råteskader i veggkonstruksjonen.

På siden mot sjøen er det et vannbrett som har løsnet og her har det kommet inn vann som har ført til råteskade i tømra under vinduet.

Råteskade både på vindu, og i konstruksjon under vinduet.

- Råteskadede konstruksjoner må skiftes ut.

Kostnadsestimer gjelder kun utbedring av de råteskader som er sett på befaring, det kan ikke utelukkes at det er mer råteskade som kan gjøre kostnaden høyere men det er umulig å vite uten inngrep i konstruksjoner.

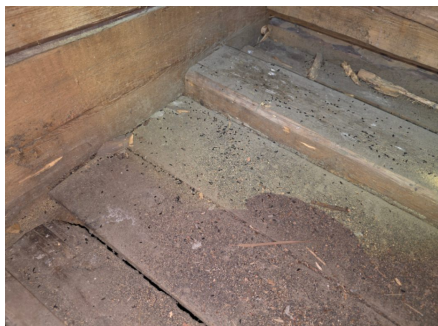
Mye muselort på kaldtloft bak knevegger

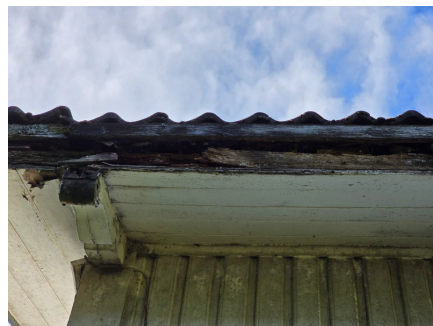
- Det er påvist fukt-/råteskader i takkonstruksjonen.
- Det er avvik:

Påviste fukt-/råteskader er sett fra utsiden, her er det påvist mye råteskader i pannebord på hver side av bygningen, samt gesimser. Hele omfanget med råte er ikke kjent, men det kan ikke utelukkes at det kan være råteskader andre steder.

Store råteskader i pannebord og potensielt videre inn

- Tiltak:
- Råteskadede konstruksjoner må skiftes ut.

Det må gjøres ytterligere undersøkelser av omfanget av råteskadene. Kostnadsestimer gjelder kun utbedring av de råteskader som er sett på befaring, det kan ikke utelukkes at det er mer råteskade som kan gjøre kostnaden høyere men det er umulig å vite uten inngrep i konstruksjoner.

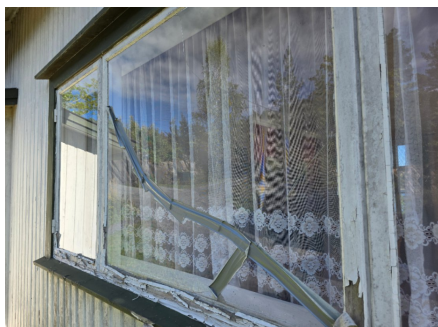
- Det er påvist avvik rundt innsettsdetaljer.
- Det er påvist noen glassruter som er punktert eller sprukne.
- Det er påvist vinduer med fukt/råteskader.

Det er påvist store sprekker i glasset til det store vinduet på forsiden av huset.

Vinduet på kjøkkenet har råteskader som antagelig har kommet fra at vannbrett har løsnet og vann har kommet til inn i konstruksjonen. Det er også påvist råteskade i konstruksjon under vindu som opplyst under "veggkonstruksjon".

- Vinduer med råteskader må erstattes med nye.
- Vinduer med punkterte/sprukne glass må påregnes skiftes ut, enten hele vinduet eller kun selve glassene.

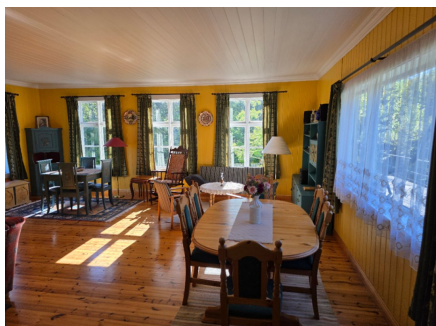
Innvendig er det gulv av furu, tepe og belegg, veggene har trepanel og tømmer og innvendige tak har trepanel og himlingsplater. Overflater er eldre og slitte men fungerer med dagens tilstand, det må være opp til ny eier/eiere å vurdere behov for oppgradering av overflater.

Bildet viser den store stuen/spisestuen

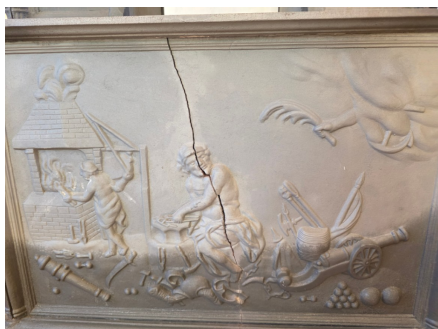
- Det er påvist sprekker og/eller riss i pipe.
- Ildfast plate mangler på gulvet under sotluke/feieluke på pipe.
- Peisovnen har sprekker.

Eier opplyser også i egenerklæringsskjema at det foreligger fyringsforbud grunnet sprekk i peisovn.

- Ovn må repareres /skiftes.
- Pipe kan ikke brukes før den er utbedret forskriftsmessig.
- Det anbefales å montere ildfast plate under luker på pipe.

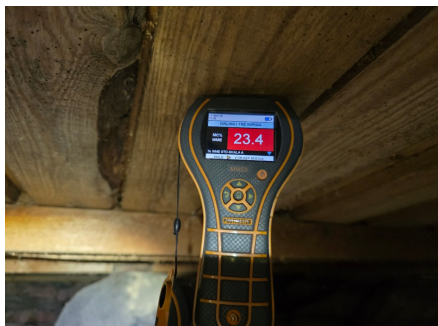
- Det er stedvis påvist fuktnivå som tilsier at konstruksjonen kan ha fuktskader.

Det er målt fuktverdier i stubbegulv/bjelker som har vist over 20%. Verdier over 18 % kan gi forhold der mugg/sopp kan utvikle seg).

Det bør gjøres nærmere undersøkelser og foretas tiltak for å begrense fuktproblematikken i krypkjelleren.
