Tilstandsrapport

Enebolig

Hesteskoen 45, 1866 BÅSTAD

Befaringsdato: 08.05.2024

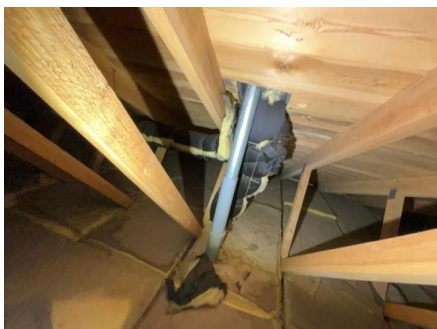
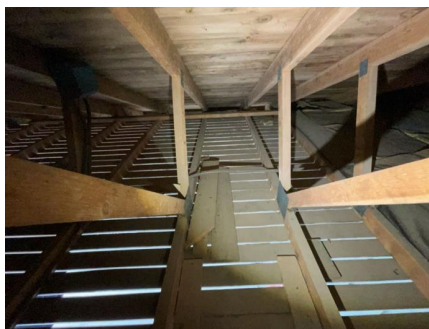
- Det er påvist fuktskjolder i undertak/takkonstruksjon.
- Registrert områder med muggsopp/svertesopp i undertaket på loftet. Årsak er trolig fordi det er for fuktig på loftet, fra boligen kommer fuktig luft opp på loftet, som kjøles ned.
- Påvist dels fuktskjolder i undertaket rundt gjennomføringer, fuktmålinger i områder viste ikke unormale verdier på befaringsdagen.

- Andre tiltak:
- Anbefalt at takkonstruksjonen holdes under oppsikt, selvom det ikke ble målt unormale fuktverdier av takstmannen på befaringsdagen, er det ingen garantier for at dette ikke kan forekomme.

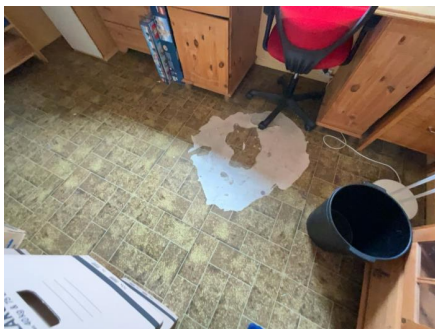
- Overflater har en del slitasjegrad utover det en kan forvente.
- Overflater bærer dels preg av elde, også påvist stedvis slitasje, utover hva man burde forvente. Noe fuktskjolder rundt ventiler i himling, som trolig kan relateres til kondensering.

- Andre tiltak:
- Det er ikke behov for utbedring. Skader vil ikke ha noe å si for boligens bruksfunksjon. Det må dog gjøres tiltak om avviket skal lukkes.

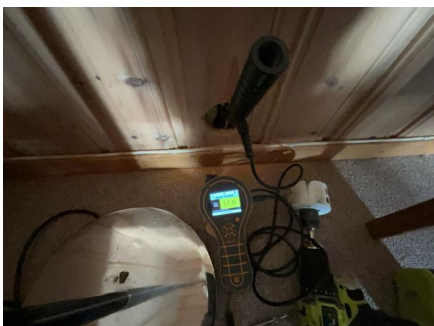
- Det er gjennom hulltaking påvist høyt fuktnivå inne i trekonstruksjonen i hulltakingen, men ikke påvist fuktskader i dette området. Høy luftfuktighet kan over tid føre til muggvekst eller sverting av materialer. Samtidig kan materialer og konstruksjoner bli ødelagt.
- Det er påvist indikasjoner på noe fuktgjennomtrenging inn i kjellermur.

- Det ble etter hulltaking i stue påvist og målt 17 vektprosent i vegg. Treverk skal ha fuktinnhold lavere enn 15 vektprosent. I treverk med fuktighet over 17 vektprosent, øker faren for råte og muggsoppvekst.
- Registrert plast i utforede vegger i kjeller. Frem til 1990-tallet satt man ofte inn en fuktsperre av plast. Den skulle stoppe fukten fra å nå den innvendige kledningen og rommet. Denne typen konstruksjon er nå ansett som en risikokonstruksjon og er ikke anbefalt løsning.
- Takstmannen gjorde fuktsøk direkte på grunnmursvegger ved hjelp av ett Protimeter, påvist unormale verdier.
- Påvist noe saltutslag på vegg i underetasje. Saltutslag dannes når fuktighet kommer igjennom mur og krystalliseres på innsiden av kjellermurvegg.

- Det påviste fuktnivå gir grunn til å overvåke konstruksjonen jevnlig for å se utvikling over tid, og eventuelt foreta tiltak for å unngå fuktskader.

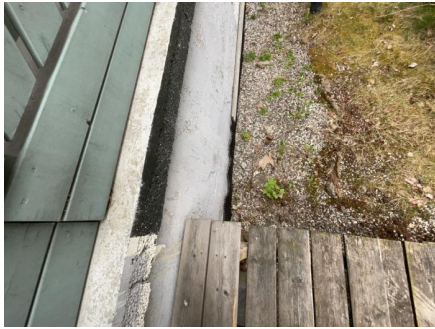
- Dersom dreneringen nærmer seg/eller er over en alder på 40 år, vil drensavvik kunne være forventbart. Påvist og målt unormale verdier ved fuktmåling og søk etter fuktindikasjon i underetasje.

- Det må foretas nærmere undersøkelser, det kan ikke utelukkes behov for tiltak.

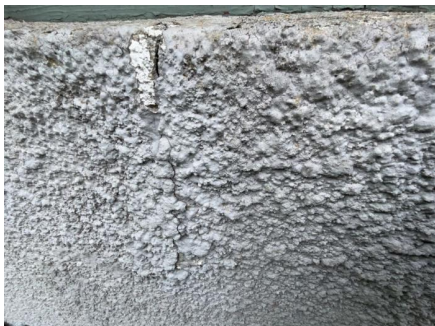
TG2 Grunnmur og fundamenter

- Grunnmuren har sprekkdannelser.

- Når det oppstår sprekker i puss/mur vil vannbelastningen og faren for frostskafer øke. Skrå sprekker/riss er et symptom på setninger. Horizontal sprekke/riss i grunnmur skyldes sannsynligvis innpressing av kjellervegg. Anbefaler å følge med på videre utvikling.

- Lokal utbedring må utføres for å lukke avviket. Dog anbefalt å følge med på videre utvikling.
