Tilstandsrapport

Del av tomannsbolig

Hestehagen 28, 2407 ELVERUM

Befaringsdato: 04.10.2024

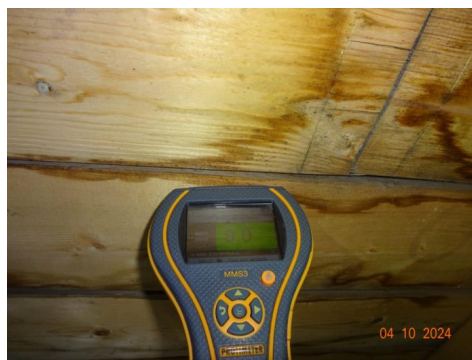
Noe svertesopp i undertak over carport.
Det er påvist fuktmerker i undertak over bod. Ved bruk av fuktmåler ble det ikke registrert unormale verdier.

- Det er ikke behov for utbedringstiltak.
