Tilstandsrapport

Enebolig

Rislivegen 10, 7345 DRIVDALEN

Befaringsdato: 27.08.2024

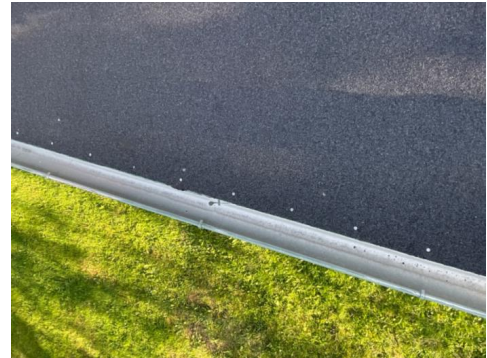
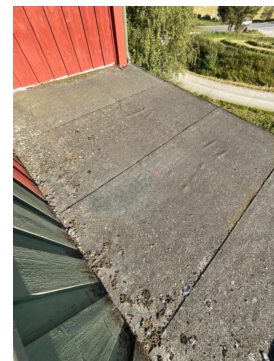
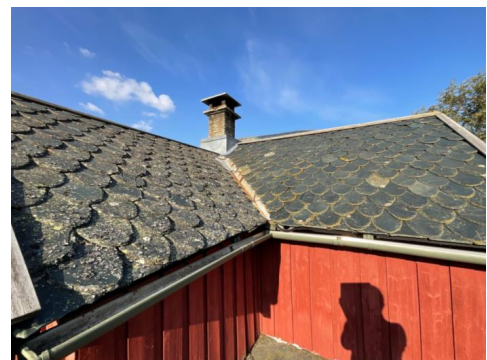
Med tanke på alder og slitasje på taktekingen må det påregnes omlegging/utskifting av taktekingen, samt foreta kontroll/utskifting av undertak.

Synlige spiker på tak over bad må dekket med asfaltlim.

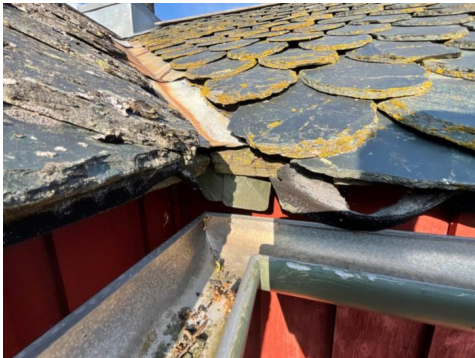
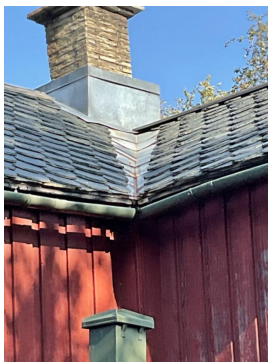
! TG 2 Nedløp og beslag

Nedløp og beslag er i metall og delvis av eldre dato. Kantbeslag på tak over bad er utskiftet i 2022.

- Det mangler snøfangere på hele eller deler av taket, men det var ikke krav om dette på byggemeldingstidspunktet.
- Det mangler tilfredsstillende adkomst til pipe for feier.
- Det er påvist andre avvik:

Det bemerkes stedvis rust på takbeslag samt manglende takstige for feier. Takrenner og nedløp fremstår generelt i god stand men det registreres stedvis småbulker på takrenner. Det er ikke etablert takrenner ved vestveggen.

Takstige for feier må monteres for tilfredsstillende krav. I forbindelse med utskifting av takteking må det påregnes utskiftinger av takrenner og beslag. Det anbefales i denne forbindelse at det også monteres takrenner ved vestvegg.

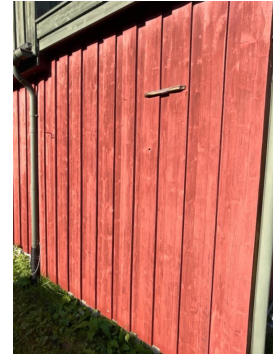
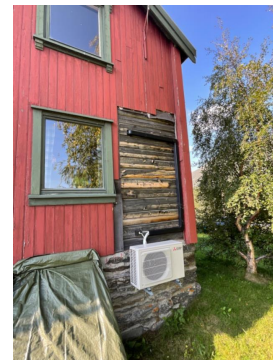
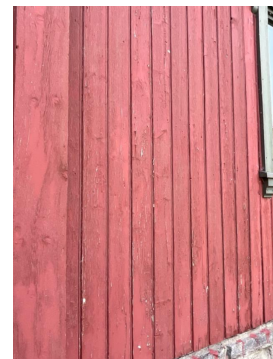
! TG 2 Veggkonstruksjon

Veggene i eldste delen har tømmerkonstruksjon med utvendig stående bordkledning. Tilbygg fra ca 1974 er oppført i bindingsverk med utvendig stående panel.

Med tanke på alder og slitasje anbefales utskifting av utvendig panel. Det må da etableres tilstrekkelig lufting. Det bør også foretas en vurdering med tanke på utvendig etterisolering av veggene.

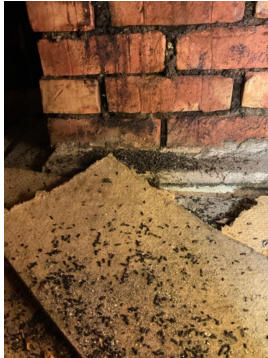
! TG 2 Takkonstruksjon/Loft

- Det er begrenset/dårlig ventilering av takkonstruksjonen.
- Det er påvist fuktskjolder/skader i takkonstruksjonen.

Det registreres fuktskjolder i tak i gang i 2. etasje. Ved fuktmåling ble det ikke indikert fukt på befaringsdagen. Dette kan skyldes tidvis fuktinndriv i forbindelse med beslag, eller utett tettesjikt. Takkonstruksjonen har begrenset lufting, men det ble ikke registrert synlige skader på grunn av dette. Det registreres en del muselort på hanebjelkeloftet.

Det må foretas nærmere undersøkelser i forbindelse med fuktskjolder i tak i gang i 2. etasje. Tiltak med å tette tilkomst for mus må påregnes.

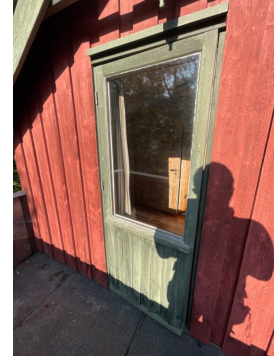
TG 2 Balkonger, terrasser og rom under balkonger

Det er etablert en veranda mot øst med tilkomst fra gang i 2. etasje. Verandaen er oppført over boligrom og er tekket med papp.

- Rekkverket er for lavt i forhold til dagens krav til rekkverkshøyder.
- Det er påvist andre avvik:

Rekkverk har en høyde på 87 cm og er lavere enn dagens krav som er 100cm. Det bemerkes at papptekking og verandagulv er av eldre dato og fremstår med slitasje. Ved en visuell kontroll av underliggende himling ble det ikke registrert tegn til lekkasjer. Det bemerkes at trobord under papptekkingen er slitt ved takutstikk.

Det er ikke krav til heving av rekkverk opp til dagens krav men på grunn av slitasje anbefales etablering av nytt rekkverk. Det anbefales at det etableres ny papptekking på verandagulv.

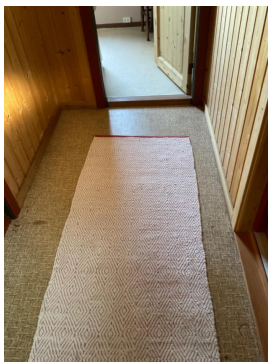
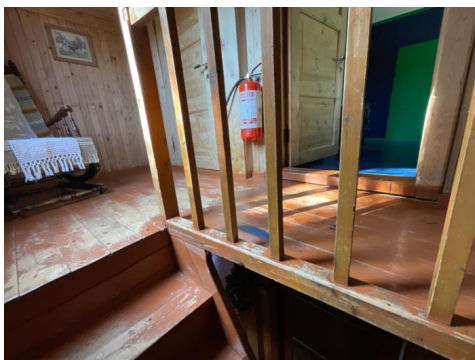
- Målt høydeforskjell på over 20 mm innenfor en lengde på 2 meter. Tilstandsgrad 3 gis med bakgrunn i standardens krav til godkjente måleavvik.
- Målt høydeforskjell på over 30 mm gjennom hele rommet. Tilstandsgrad 3 gis med bakgrunn i standardens krav til godkjente måleavvik.

Det registreres stedvis skjevheter i gulv, uten at det ble registrert synlige tegn til skader. Ved byggeåret var det ikke samme krav til dimensjoner og planavvik som i dagens standard. Det kan se ut som om det er krypkjeller under vindfang og soverom. Det bemerkes i denne forbindelse knirk i gulv i vindfang.

Med tanke på knirk og ukjent oppbygging, anbefales nærmere kontroll av gulvkonstruksjon i vindfang og soverom. Estimert pris gjelder oppretting av gulvene i boligen, noe som kan vurderes ved oppgradering av overflater.

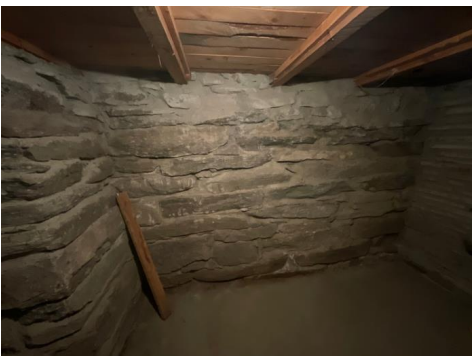
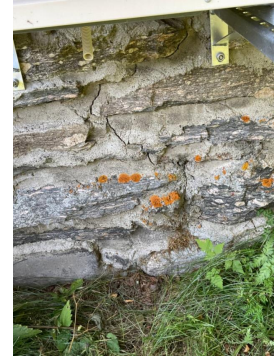
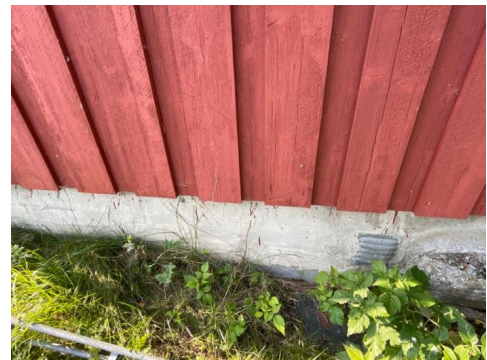
- Grunnmuren har sprekkdannelse.

Det registreres stedvis noen sprekker i natursteinsmuren, uten at dette vurderes å ha noen konstruksjonsmessig betydning slik det fremstår i dag. Sprekk må sies å være naturlig i natursteinsmur som er oppnbygd av flere små komponenter.

Det anbefales at sprekkenes gjenpusses slik at frostspreng unngås.
