Rislivegen 10, 7345 DRIVDALEN

Liten enebolig med oppgradert bad

Nøkkelinformasjon

Befaringsdato: 27.08.2024

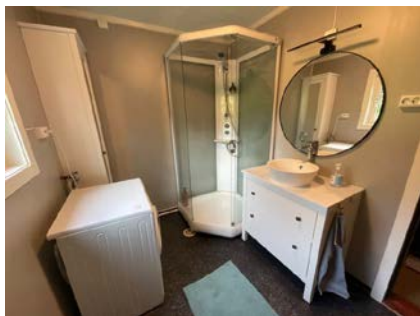
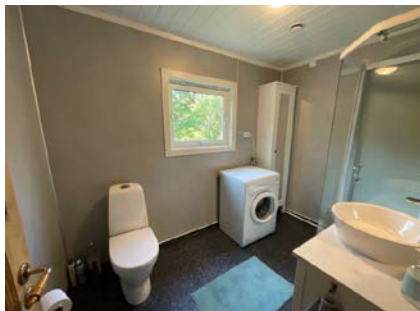
1. ETASJE > BAD

Det er plastsluk og synlig vinylbelegg som tettesjikt. Det ble ikke registrert synlige avvik.

Hulltaking er foretatt uten å påvise unormale forhold. Hulltaking er foretatt i Gang. Fuktkvotemåling (vekt%) i konstruksjonen ble målt til 0.

- Elektrisk avtrekksvifte bør monteres for å lukke avviket.

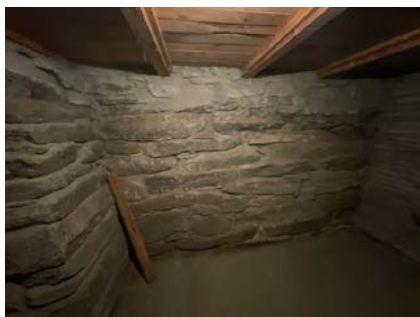
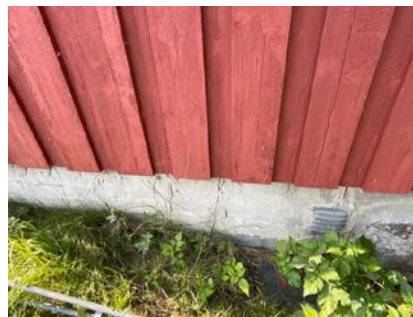
Med tanke på alder er det usikkert om drenering er etablert. Det ble ikke registrert tegn til fuktsikring ved grunnmuren.

- Det mangler, eller på grunn av alder er det sannsynlig at det mangler, utvendig fuktsikring av grunnmuren ved kjeller/underetasje.
- Mer enn halvparten av forventet levetid på drenering er overskredet.
- Det er ut ifra observasjoner påvist indikasjoner på at drenering/tettesjikt har begrenset effekt.

Det anbefales at sprekkenes gjenpusses slik at frostspreng unngås.
