Tilstandsrapport

📍 Marselis' gate 31A , 0551 OSLO

gnr. 228, bnr. 212

Rapportdato: 05.05.2026

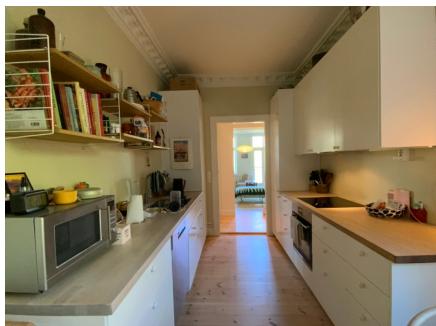
2. ETASJE > KJØKKEN

Innredning med hvite glatte fronter.
Benkeplate i heltre med underlimt kum i rustfritt stål.
Benkeplaten er slipt i 2026.

Aquastop/lekkasjevarsler med sensorer og magnetventil er installert.

Det ble rutinemessig utført fuktsøk på typisk fuktsatte steder med fuktindikator (Protimeter SM) på befarngen. Det ble ikke registrert indikasjoner på fukt.

Tilstandsgrad er satt ut fra en helhetlig vurdering.

Det anbefales å etablere komfyrvakt, for økt sikkerhet og redusert risiko for brannskader.

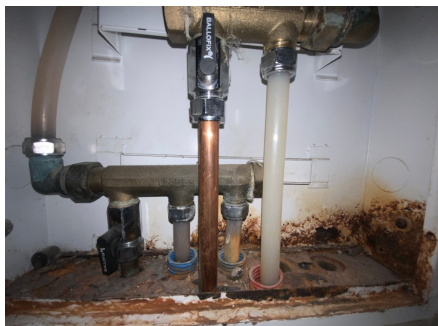
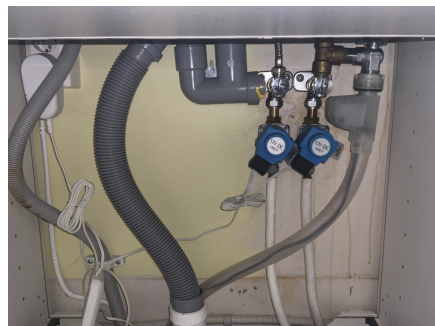
TG 1 Avløpsrør

- Stoppekran er ikke lokalisert eller tilgjengelig.
- Det er ikke påvist noen avrenning/lekkasjespalte fra fordelerskap.
- En del gammel og tørr rust i fordelerskapet.

Manglende avrenning/lekkasjesikring fra fordelerskap medfører økt risiko for at lekkasjer ikke oppdages eller ledes bort, noe som kan gi fuktskader på omkringliggende konstruksjoner. Ikke lokalisert eller utilgjengelig stoppekran gjør avstenging av vann mer krevende ved lekkasje. Registrert rust i fordelerskapet indikerer tidligere fuktpåvirkning og kan over tid påvirke komponentenes funksjon.

Det anbefales å etablere løsning for avrenning fra fordelerskap slik at lekkasjevann ledes til sluk eller synlig område. Stoppekran bør lokaliseres og gjøres tilgjengelig, eventuelt etableres ny løsning for enkel avstenging. Rustpåvirkede komponenter bør kontrolleres og vurderes for utskifting ved behov.
