Tilstandsrapport

📍 Marselis' gate 31A , 0551 OSLO

Befaringsdato: 30.04.2026

Oppdragsnr.: 10887-26077

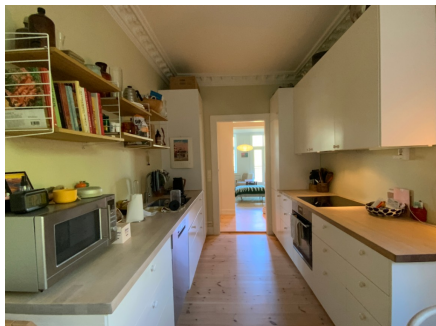
2. ETASJE > KJØKKEN

Ventilasjonsløsningen avviker fra dagens anbefalte løsninger for kjøkken, ved at det ikke er etablert eget mekanisk avtrekk fra rommet.

Dagens ventilasjonsløsning fungerer i hovedsak som tiltenkt, men har ikke samme effekt som moderne løsninger med mekanisk eller balansert ventilasjon. Løsningen kan medføre redusert luftutskifting sammenlignet med dagens standard, noe som over tid kan gi økt belastning fra fukt, lukt og matos. Dette kan bidra til økt slitasje på overflater og installasjoner.

Det anbefales å følge med på forholdet og vurdere forbedring av ventilasjonsløsningen ved behov. Eventuelle tiltak må vurderes opp mot byggets forutsetninger og gjeldende regler, og avklares med borettslag/sameie der dette er relevant. Ved endret bruk eller økt belastning bør oppgradering av ventilasjonen vurderes for å redusere risiko for dårlig inneklima og fuktrelaterede skader.

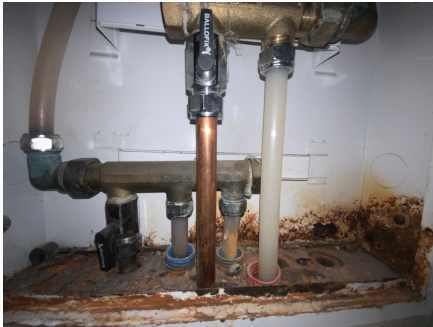
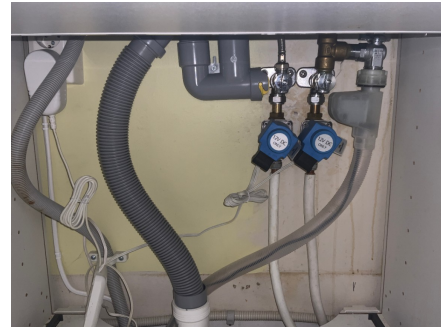
- Stoppekran er ikke lokalisert eller tilgjengelig.
- Det er ikke påvist noen avrenning/lekkasjespalte fra fordelerskap.
- En del gammel og tørr rust i fordelerskapet.

Manglende avrenning/lekkasjesikring fra fordelerskap medfører økt risiko for at lekkasjer ikke oppdages eller ledes bort, noe som kan gi fuktskader på omkringliggende konstruksjoner. Ikke lokalisert eller utilgjengelig stoppekran gjør avstenging av vann mer krevende ved lekkasje. Registrert rust i fordelerskapet indikerer tidligere fuktpåvirkning og kan over tid påvirke komponentenes funksjon.

Det anbefales å etablere løsning for avrenning fra fordelerskap slik at lekkasjevann ledes til sluk eller synlig område. Stoppekran bør lokaliseres og gjøres tilgjengelig, eventuelt etableres ny løsning for enkel avstenging. Rustpåvirkede komponenter bør kontrolleres og vurderes for utskifting ved behov.

Kostnadsestimat: 20 000 - 100 000
