# Tilstandsrapport

📍 Rugveien 38, 0679 OSLO

# gnr. 148, bnr. 275

Oppdragsnr.: 21229-26106

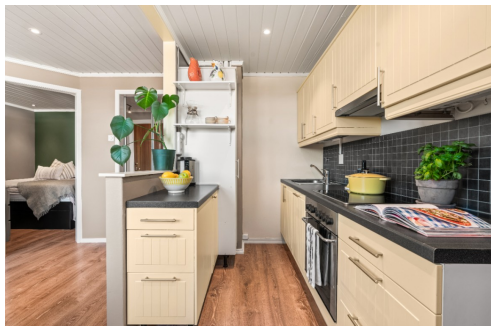
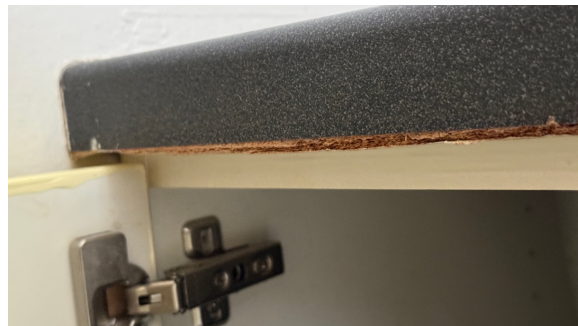
Kjøkkenet viser noe forventet bruksslitasje og mindre bruksmerker på enkelte deler av innredningen. Bruksfunksjonen er ikke påvirket, og forholdene vurderes som av ren estetisk karakter. Hva som oppfattes som kosmetisk slitasje vil variere med individuelle preferanser, og eventuell oppgradering av overflater vil være opp til ny eier ut fra egne ønsker og behov.

Bygningsdelen har ingen vesentlig funksjonsnedsettelse, og er derfor vurdert til TG 1.
