# Tilstandsrapport

📍 Søndenåhaugen 11, 4200 SAUDA

# gnr. 46, bnr. 470

Rapportdato: 29.08.2023

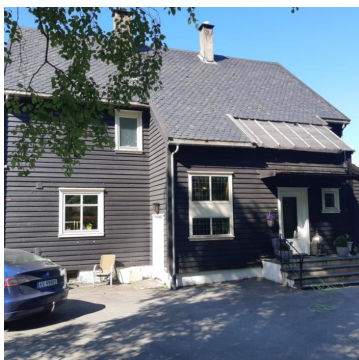
Taket er tekket med skifer.

Taket er ca 70 år og tiden for å legge om taket nærmer seg.

Tak over inngangsparti blir fikset av nåværende eier

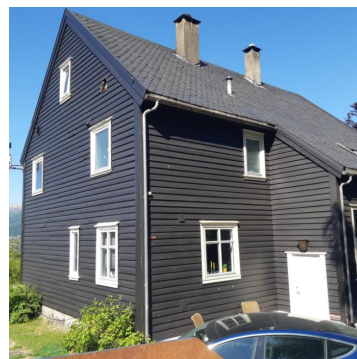
Takrenner og nedløpsrør av stål er skiftet i senere tid

- Det er påvist avvik i beslagløsninger.
- Det mangler snøfangere på hele eller deler av taket, men det var ikke krav om dette på byggemeldingstidspunktet.

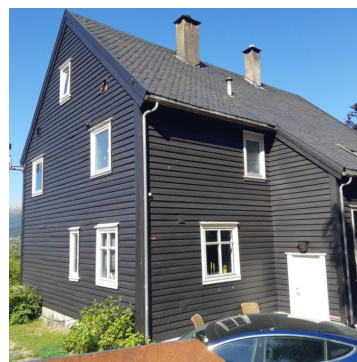
Tømret veggkonstruksjon av stående plank med liggende bordkledning. Kledningen er fra byggeåret. Derfor er ikke veggene isolert. Kledningen har en del fukt og råteskader. Det er også en del bobler og flass i malingen. Noe som sikkert skyldes feil av bruk av maling. Kledning rundt inngangspartiet er nylig skiftet.

Diverse spredte råteskader

- Det er påvist spredte råteskader i bordkledningen.
- Det er ingen eller liten lufting i nedre kant av kledning mot grunnmur.

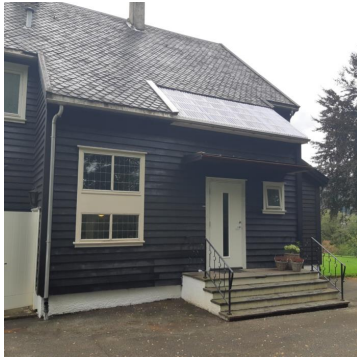
Ny kledning og nytt tak over inngangsparti

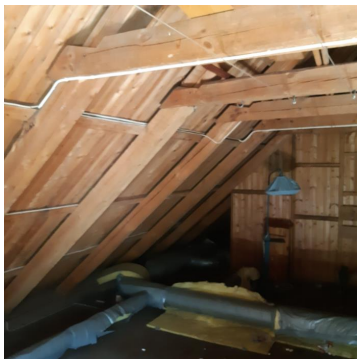
Taket er en saltak-konstruksjon av sperr med sutaket av bord. Tak-sperr av 5"x 5" på c/c-90 med haneband, mønedrager og søyler. Det var ingen tegn til fuktskader der som tak-konstruksjon var synlig.

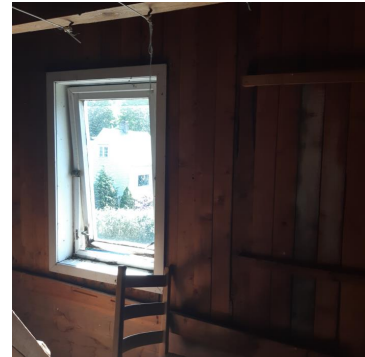
1.etg.: Vinduer i stuen skiftet i 1998 (TG 1) På kjøkken er det 2 stk vindu, ett fra 1988 (TG 2) og ett fra 1965 med nyere glass. (TG 2)  
2.etg. Vinduer skiftet i 1998 (TG 2) Ett gammelt vindu på bad (TG 3)  
3.etg. 2 stk vindu fra 60-tallet (TG 3)  
Kjeller: Vinduer med enkle glass (noen knust) (TG 3)

Vindu loft

- Det må foretas tiltak for å lukke avviket.

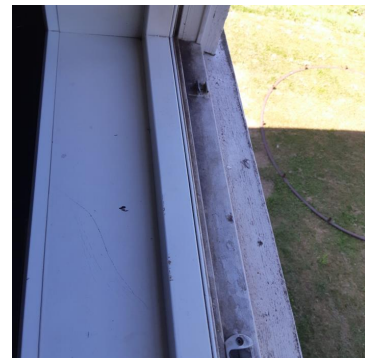
Vinduskarmer 2.etg.

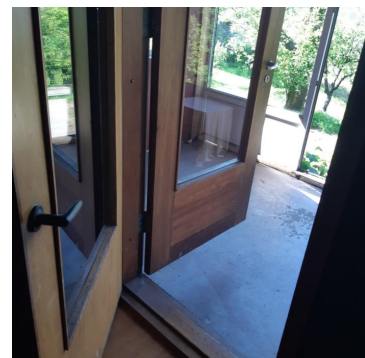
Eldre teakdør som er blitt malt  
Dobbel balkongdør fra byggeår

Dobbel balkongdør

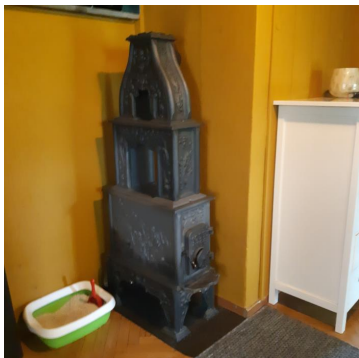
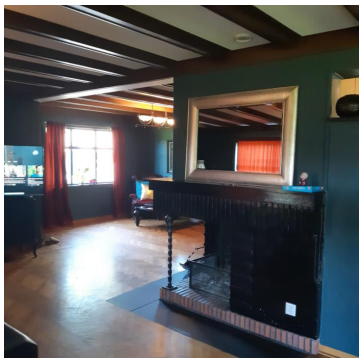
Boligen har 2 stk piper med åpen peis i stuen og gammel vedovn i hall.

- Det er påvist sprekker og/eller riss i pipe.
- Pipevanger er ikke synlige.

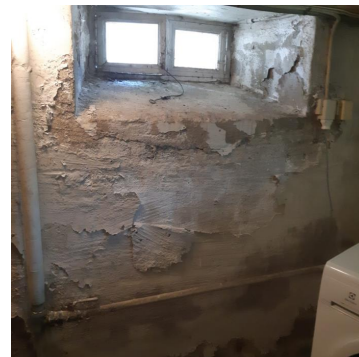
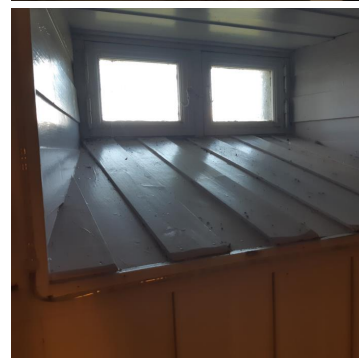
Utførte fuktmålinger med protimeter viste bare tørre verdier.

- Det er påvist indikasjoner på noe fuktgjennomtrenging inn i kjellermur.

Spesielt i vaskerommet ser vi avskalling i murpussen som skyldes noe fuktvandring.

Men det er ca 1,0 m tykke grunnmurer. Så faren for fuktinntrenging er relativt lav.

- Det påviste fuktnivå gir grunn til å overvåke konstruksjonen jevnlig for å se utvikling over tid, og eventuelt foreta tiltak for å unngå fuktskader.

Hvis kjeller skal nyttes til p-rom (rom for varig opphold), må muren fuktsikres på utsiden. Men då må i tillegg gulvet senkes for å lage godkjent tak-høyde og vinduer utvides pga rømningsveg.

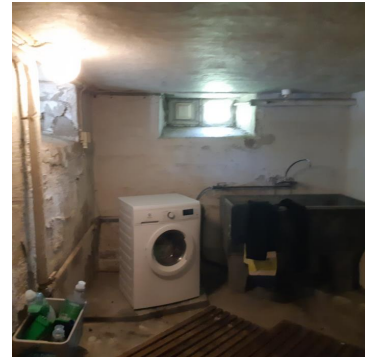
Vaskekjeller

Standard vaskekjeller fra byggeåret

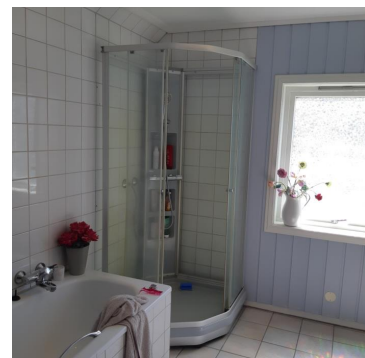
Bad innredet før 1997 må totalrenoveres pga antatt levetid på diverse innredning og utstyr er oppbrukt.

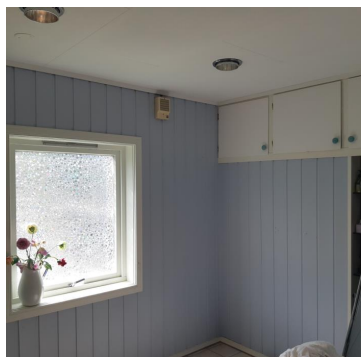
Vindu bør skiftes

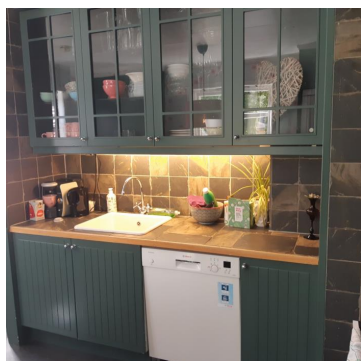
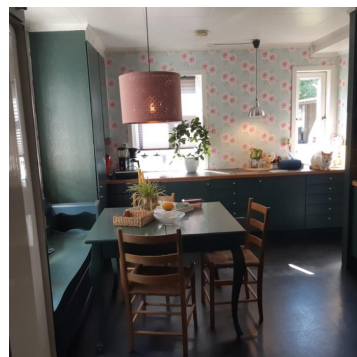
Eldre plassbygd kjøkken som ble noe modernisert på 2000-tallet.

- Kjøkkeninnredningen er av eldre dato, og den mangler bruksfunksjoner/løsninger som er forventbart på et kjøkken.

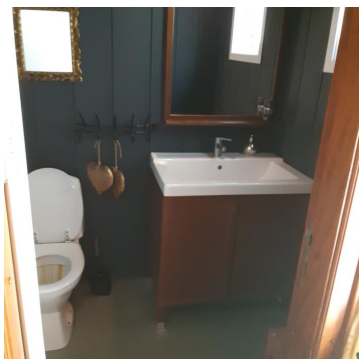
Toalett-rom ved inngang med wc og vaskeromsmøblement

- Toalettrom har kun naturlig avtrekk fra rommet, NS 3600 krever mekanisk avtrekk for å kunne gi TG 0/1.
- Det er påvist riss/sprekker/skader på toalett.
- Toalettrom mangler tilluftsventilering, f.eks. spalte/ventil ved dør.

- Mekanisk avtrekk bør etableres på toalettrom.
- Skadet utstyr må skiftes/utbedres.
- Det bør etableres tilfredsstillende tilluft til toalettrom, f.eks. luftespalte ved dør e.l.

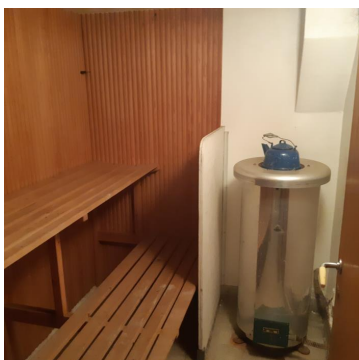
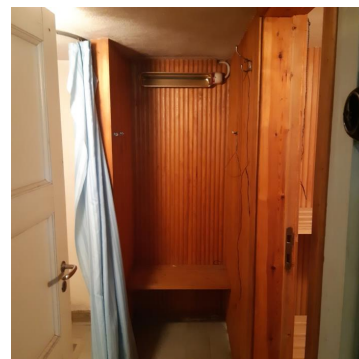
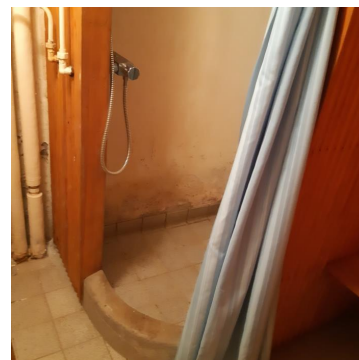
En badstu fra byggeåret er innredet i kjeller med dusj og garderobe

- Det er ikke tilfredsstillende ventilering fra rommet.
- Det er avvik:

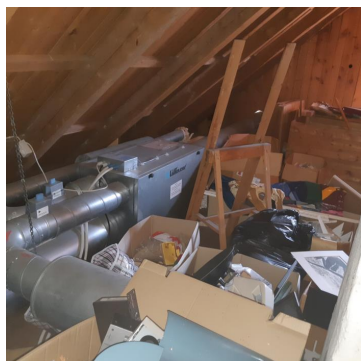
Flebu Villavent Ventilasjonsanlegg -1995

Funksjon og filter bør derfor sjekkes.

Det anbefales å ta en service på hele anlegget.

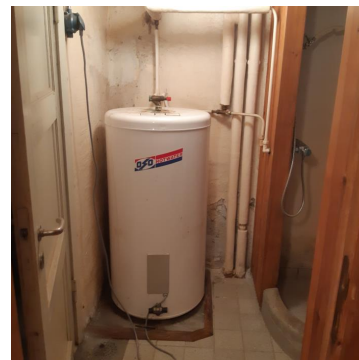
200 liter vv-tank fra 1993

- Det er ikke behov for utbedringstiltak siden tanken fungerer i dag, men ut ifra alder kan skader plutselig oppstå på eldre tanker.
