Boligtype: Enebolig  
Eierform: Eiet  
Byggeår: 1954  
BRA/P-rom: 389/248 m²  
Tomtstr.: 3705.8 m²  
Soverom: 4  
Gnr./bnr. Gnr. 46, bnr. 470  
Oppdragsnr.: 1402230079

## Unik mulighet - Ærverdig, romslig og sentralt plassert villa med god utsikt - Stor tomt

Velkommen til Søndenåhaugen 11 - Opprinnelig oppført som direktørbolig for Saudefaldene.

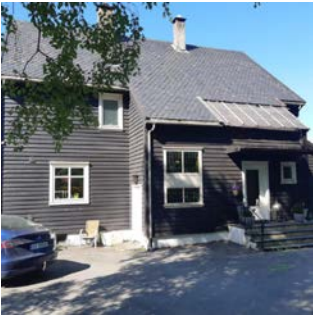
Taket er tekket med skifer.  
Taket er ca 70 år og tiden for å legge om taket nærmer seg.

Tak over inngangsparti blir fikset av nåværende eier

Vurdering av avvik:  
• Mer enn halvparten av forventet brukstid er passert på taktekkingen.  
• Mer enn halvparten av forventet brukstid er passert på undertak.  
Antatt levetid skifertak er ca 70-80 år.

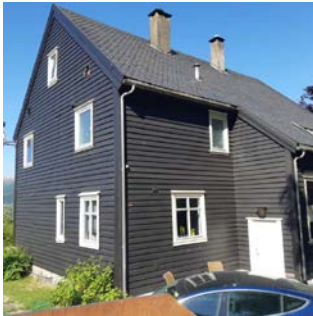
Takrenner og nedløpsrør av stål er skiftet i senere tid

Vurdering av avvik:  
• Det er påvist avvik i beslagløsninger.  
• Det mangler snøfangere på hele eller deler av taket, men det var ikke krav om dette på byggemeldingstidspunktet.

Det er gammelt bly rundt 2 stk piper  
Dette er IKKE undersøkt  
Anbefaler å montere ny heldekkende pipehatt

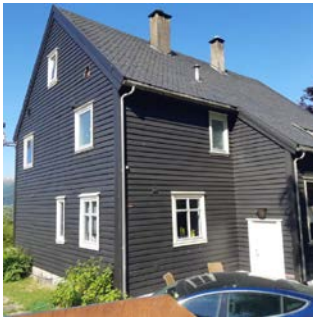
Diverse spredte råteskader

Tømret veggkonstruksjon av stående plank med liggende bordkledning.  
Kledningen er fra byggeåret. Derfor er ikke veggene isolert.  
Kledningen har en del fukt og råteskader. Det er også en del bobler og flass i malingen. Noe som sikkert skyldes feil av bruk av maling.  
Kledning rundt inngangspartiet er nylig skiftet.

Vurdering av avvik:  
• Det er påvist spredte råteskader i bordkledningen.  
• Det er ingen eller liten lufting i nedre kant av kledning mot grunnmur.

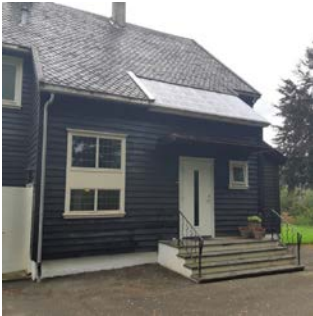
Ny kledning og nytt tak over inngangsparti

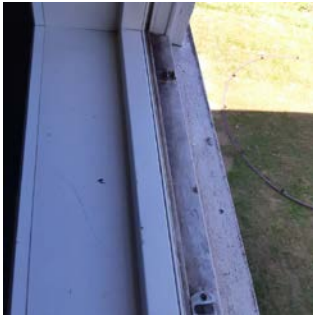
Vinduskarmer 2.etg.

Vurdering av avvik:  
• Det er påvist andre avvik:  
Tilstand på vinduer i 1. og 2.etg er stort sett ok.

Konsekvens/tiltak  
• Det må foretas tiltak for å lukke avviket.

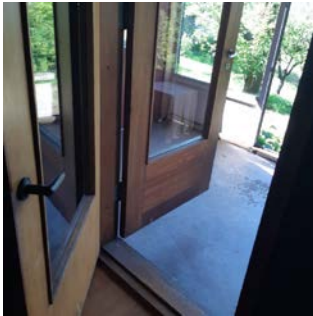
Eldre teakdør som er blitt malt  
Dobbel balkongdør fra byggeår

Vurdering av avvik:  
• Det er påvist utetthet/åpning mellom dørblad og dørkarm. Dvs. at kald trekk kan oppstå.

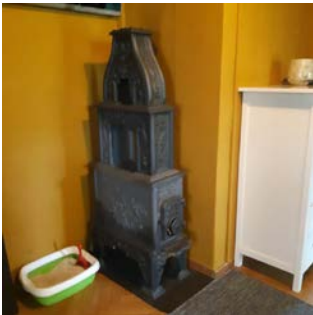
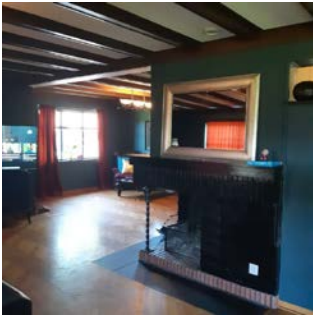
Boligen har 2 stk piper med åpen peis i stuen og gammel vedovn i hall.

- Det er påvist sprekker og/eller riss i pipe.
- Pipevanger er ikke synlige.

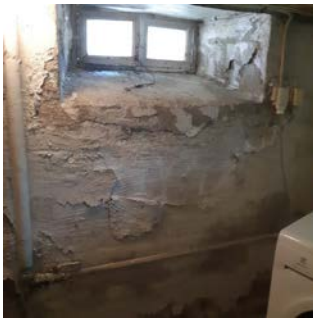
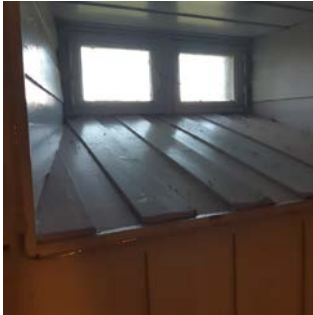
Utførte fuktmålinger med protimeter viste bare tørre verdier.

- Det er påvist indikasjoner på noe fuktgjennomtrenging inn i kjellermur.

Spesielt i vaskerommet ser vi avskalling i murpussen som skyldes noe fuktvandring.  
Men det er ca 1,0 m tykke grunnmurer. Så faren for fuktinntrenging er relativt lav.  
Kjelleren har uansett for lav tak-høyde til å kunne nyttes til rom for varig opphold.

- Det påviste fuktnivå gir grunn til å overvåke konstruksjonen jevnlig for å se utvikling over tid, og eventuelt foreta tiltak for å unngå fuktskader.
- Hvis kjeller skal nyttes til p-rom (rom for varig opphold), må muren fuktsikres på utsiden. Men då må i tillegg gulvet senkes for å lage godkjent tak-høyde og vinduer utvides pga rømningsveg.

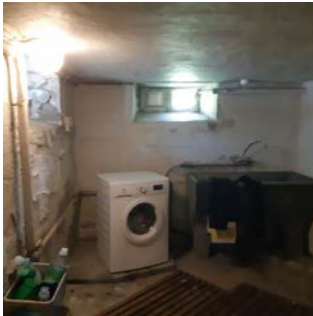
Vaskekjeller

Standard vaskekjeller fra byggeåret

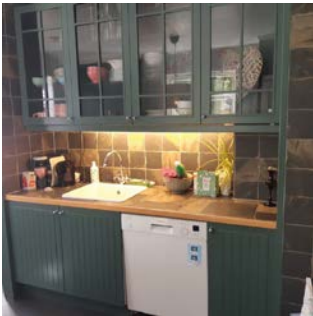
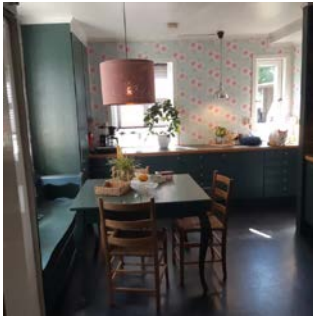
Eldre plassbygd kjøkken som ble noe modernisert på 2000-tallet.

- Kjøkkeninnredningen er av eldre dato, og den mangler bruksfunksjoner/løsninger som er forventbart på et kjøkken.

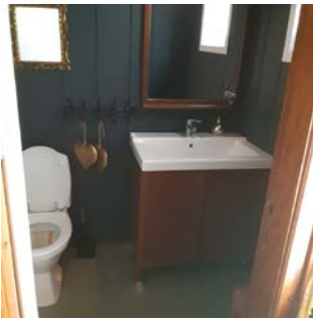
Toalett-rom ved inngang med wc og vaskeromsmøblement

- Toalettrom har kun naturlig avtrekk fra rommet, NS 3600 krever mekanisk avtrekk for å kunne gi TG 0/1.
- Det er påvist riss/sprekker/skader på toalett.
- Toalettrom mangler tilluftsventilering, f.eks. spalte/ventil ved dør.

- Mekanisk avtrekk bør etableres på toalettrom.
- Skadet utstyr må skiftes/utbedres.
- Det bør etableres tilfredsstillende tilluft til toalettrom, f.eks. luftespalte ved dør e.l.

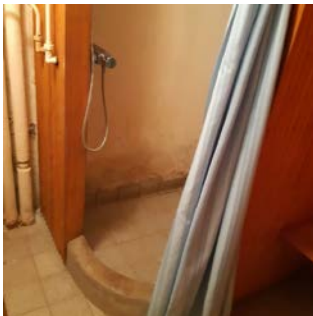
Dusj

- Det er ikke tilfredsstillende ventilering fra rommet.
- Det er avvik:
