# Tilstandsrapport

Enebolig

Hans Mustads gate 27, 2821 GJØVIK

Befaringsdato: 14.10.2024

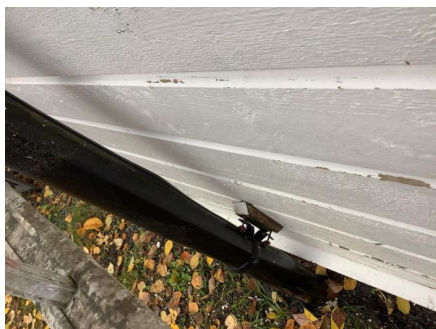
Nedløpsrør er frostsprengt.

Beslag/vannbrett anbefales montert inn bak kledning over vinduer, dette for å hindre/reducere faren for lekkasjer i konstruksjonene. Avløp for overvann/nedløp må etableres. Utettheter i utvendige beslag/renner må utbedres.

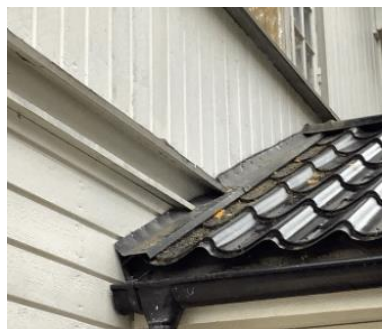
Veggbeslag mot takteking er ikke fagmessig utført.

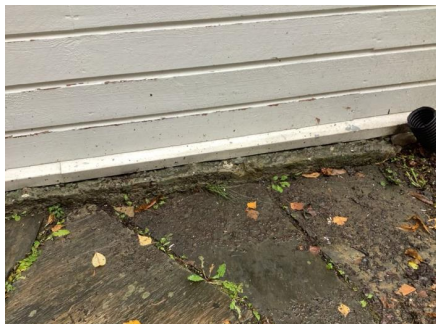
Kledning er ført helt ned mot beslag/vannbrett, dette vil føre til fuktopptrekk i endevend. Lav høyde mellom grunnen og kledning, risiko for skader. Anbefalt høyde mellom terreng og kledning er 30cm. Småsprekker nederst på kledning er registrert. Feilmonterte beslag på vinduer registrert, gir risiko for skjulte skader i ytterveggen. Råteskader på deler av kledning. Tilstand på utvendig kledning og beslagløsning øker risikoen for evt. råteskader i yttervegg. Lufting av kledningen er ikke iht. dagens anbefalte løsning, men heller ikke dårligere enn normal løsning ved husets byggeår. Eldre trevegger kan ha skjulte skader, spesielt over grunnmuren og rundt vinduer/dører/gjennomføringer. Eksakt tilstand kan ikke kontrolleres uten bygningsmessige inngrep.

Kledningen ligger uten avstand til terreng.

Utvendige vedlikeholdsarbeider må påregnes. Lokal utbedring må utføres. Sprekkdannelse i puss anbefales utbedret. Deler av kledning anbefales utskiftet.

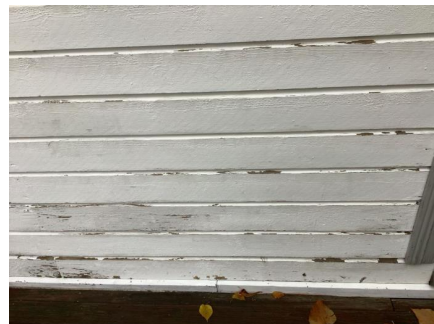
Behov for vedlikehold og utskiftinger.

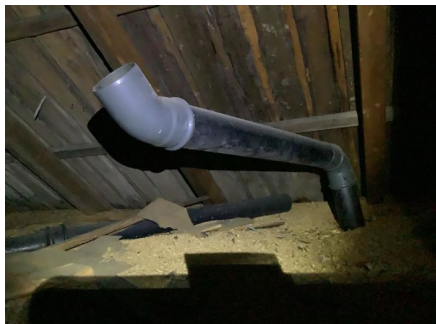
Lufterør, eller rør fra ventilasjon bad, er ikke ført gjennom takteking.

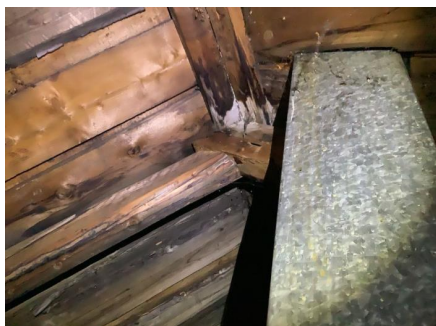
Fuktmerker rundt gjennomføringer.

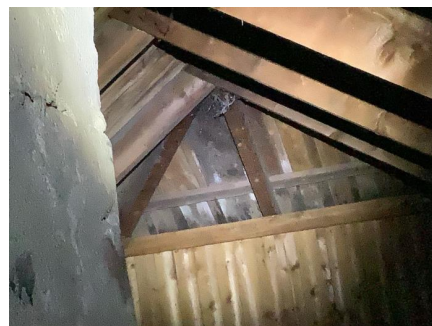
Dårlig lufting og luftlekkasjer kan erfaringsmessig gi kondensskader og isdannelse på den kalde årstida. Gjentatte påkjenninger av is og kondens vil med årene skape behov for vedlikehold og utskifting av bygningsdeler. Det må forventes påkostninger i form av vedlikehold. Det anbefales å føre jevnlig tilsyn med takkonstruksjon, spesielt ved større nedbørsmengder og/eller snøsmelting. Råteskadede deler av konstruksjonen må skiftes ut. Gjennomføringer i tak må kontrolleres for å kartlegge årsak til misfarging/fuktmerker. Lufting/ventilering bør forbedres. Råteskadet konstruksjon må skiftes ut. Ytterligere undersøkelser må foretas for å få kartlagt tilstanden og omfanget på skader.

Fuktmerker på undertak. Tyder på kondens etter for dårlig gjennomlufting av kaldt loft.

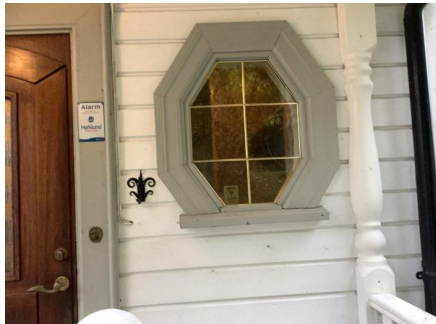
Flere eldre med blyglass.

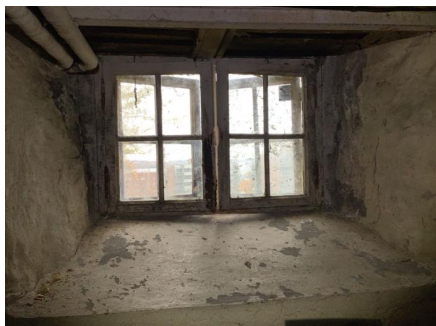
Kjellervinduer er værslitt.

Beslag anbefales remontert over vinduer, dette for å hindre lekkasjer i konstruksjonene. Viktig å følge med på vinduer som ligger helt ned mot terrenget, risiko for vanninntrenging ved snøsmelting og mye nedbør. Tiltak anbefales for omramming rundt vinduer. Forhold krever skjerpet grad av tilsyn og vedlikehold med dagens utførelse. Vedlikeholdsarbeider bør påregnes. Enkelte vinduer må skiftes eller utbedres. Oppgraderinger/utskiftninger bør påregnes. Konsekvens av avviket/eldre vinduer/dårlige vinduer, gir en fremtidig kostnad på fornyelse/vedlikehold. Eldre isolerglass medfører økt forbruk av energi til oppvarming. Varmetap fra vinduer kan forårsake at varm luft stiger inn på kaldtloft og er med på å skape kondens og ising på taktro i den kalde årstiden.

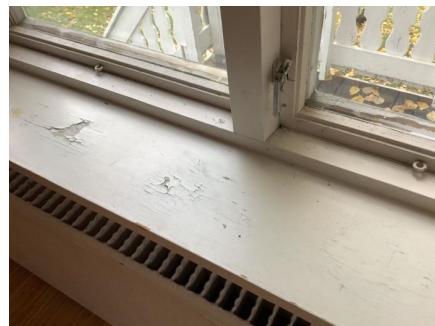
Det er kondensmerker innvendig og mellom glassrammer.

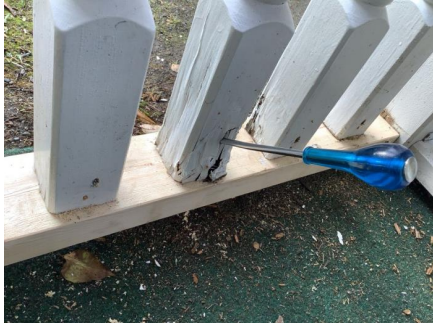
Rekkverk ved inngang har råteskader.

Det er ikke behov for straktiltak, siden terrasse/ plattning fungerer for dagens eier. Utskiftninger av treverk og frostsikring av konstruksjon er påregnelig om man ønsker en stabil konstruksjon.

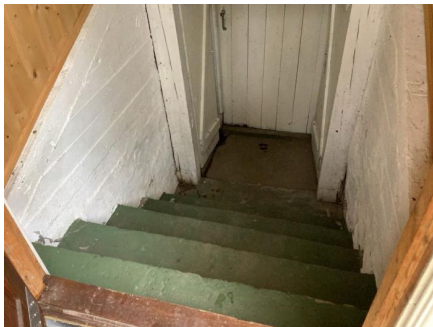
Halvparten av forventet brukstid på utvendig trapper er oppnådd eller nært forestående. Fundamentering er ikke frostsikret. Det er manglende rekkverk i forhold til dagens krav.

Utvendig kjellertrapp.

- Rekkverk må monteres for å lukke avviket.

Fundamentering for trapp bør frostsikres.

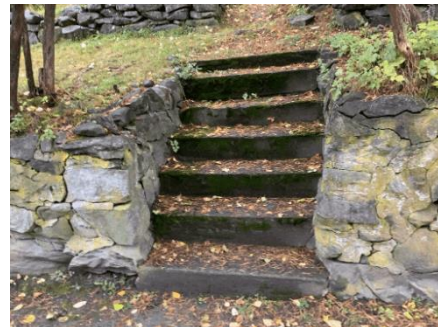
Trapp i terreng utvendig.

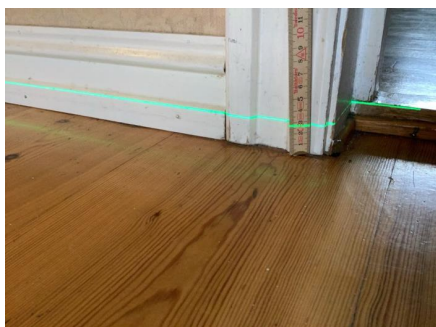
- Målt høydeforskjell på mellom 10 - 20 mm innenfor en lengde på 2 meter. Tilstandsgrad 2 gis med bakgrunn i standardens krav til godkjente måleavvik.

15 mm høydeforskjell i gulv stue 1. etg.

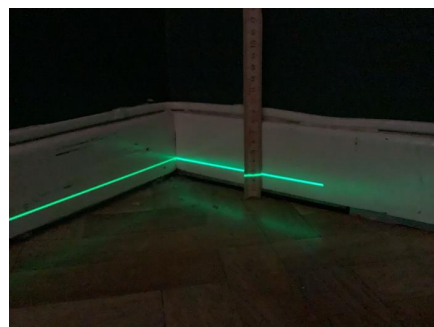
15 mm høydeforskjell i gulv soverom 2. etg.

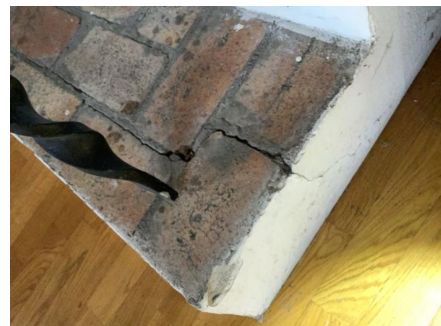
Sprekker i åpen peis.

Ytterligere undersøkelser må foretas for å få kartlagt tilstanden og omfanget på pipe og ildsteder. Rehabilitering av pipe kan ikke utelukkes.

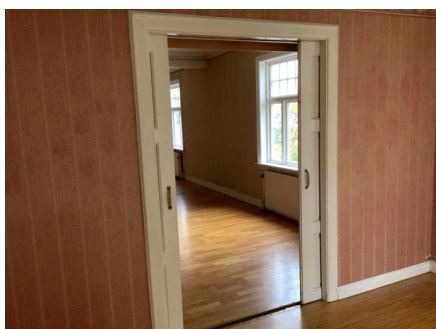
Skyvedører må justeres.

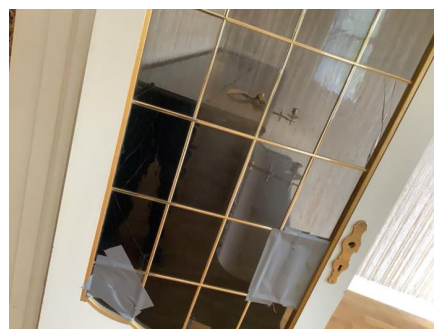
Knust glass i dørblad.

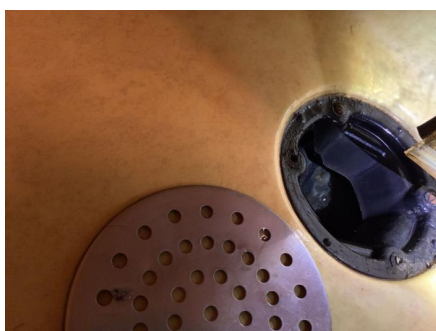
Klemring i sluk mangler en skrue.

- Brukstiden til våtrommet vil kunne forlenges ved å gjøre tiltak som hindrer vann direkte på overflater. Dette vil likevel bare sikre mot skader i forhold til bruksvann, ved lekkasje fra rør/ installasjoner vil det være fare for skade på tilstøtende konstruksjoner. Det anbefales derfor å gjøre en vurdering av hvordan våtrommet skal brukes videre, og hvilke risiko som er forbundet med videre bruk av våtrommet. Kostnadsestimatet gis for full oppgradering med vanlig standard for våtrom.

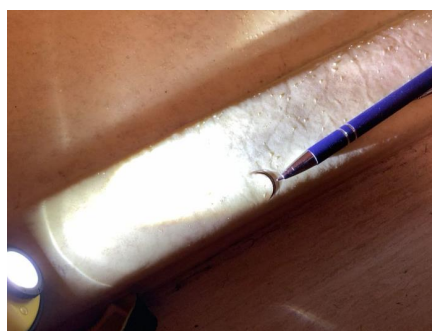
Brudd i membran i dusjsonen.

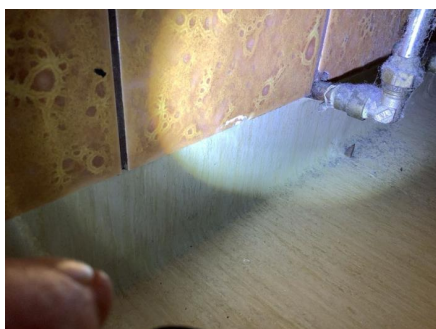
Utett rørgjennomføring i vegg.

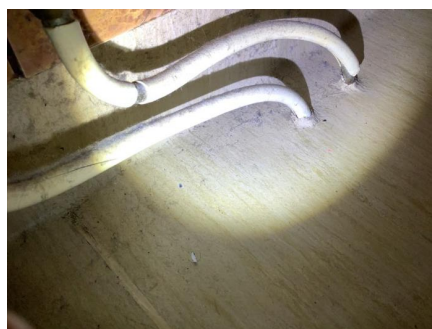
Utett rørgjennomføring i gulv.

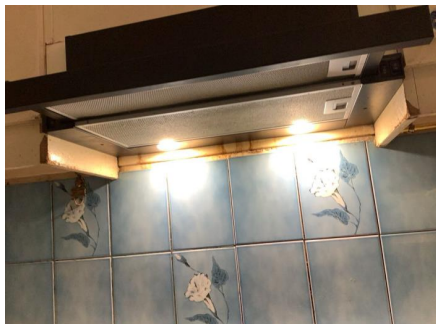
Komfyrvakt anbefales montert.

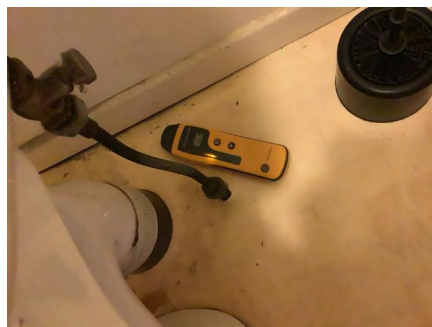
Ventilasjon vurderes som ikke tilfredsstillende. Tilluft mangler under dør. Ved bruk av fuktindikator på utsatte steder registrerte jeg unormale verdier.

Det var indikasjoner på fukt under belegg bak toalett.

Det anbefales å etablere tilluft under dør sammen med mekanisk avtrekk. Anbefaler videre undersøkelser ifbm indikasjon på fukt i gulv bak toalett.

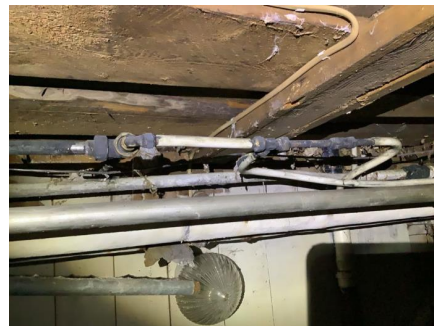
Eldre røropplegg.

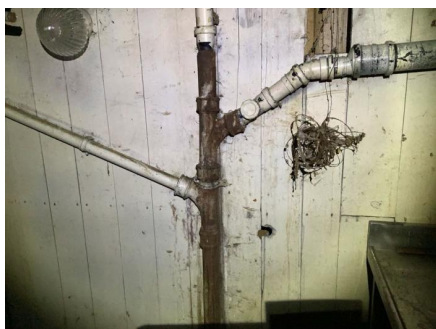
Plastrør i overgang til støpejernsrør i kjeller.

Lufting over tak anbefales etablert. Tiltak må utføres på avløpsanlegget for å lukke avviket. (Se bilder fra loft, takkonstruksjon)

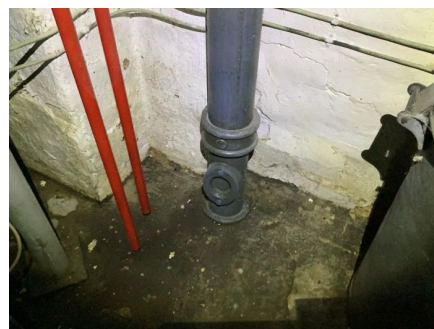
Soilrør i kjeller og nedstøpt i betonggulv.

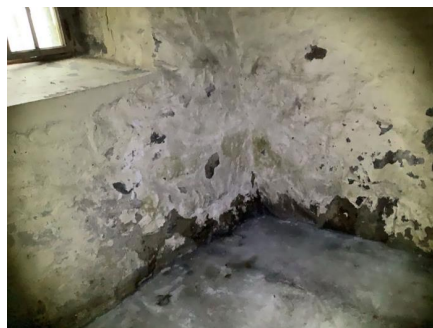
Fuktgjennomslag er registrert

Overvåk tilstanden jevnlig. Tidspunktet for reparasjon og eventuelt når dette er nødvendig er vanskelig å si noe om. Bruken av underetasje/kjeller vil også være avgjørende.

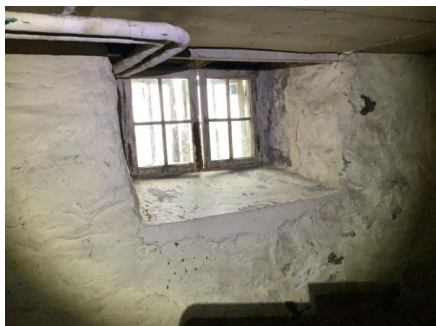
Tykkelsen på steinmuren gjør at det kan være usynlige råteskader i bunnsvill over mur.

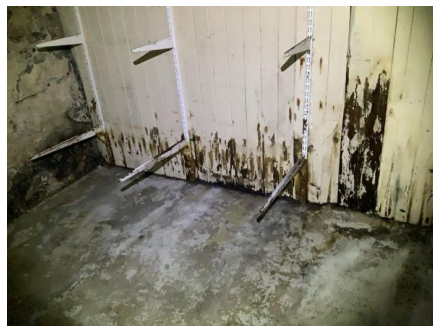
Treverk og organiske materiale anbefales fjernet, da det kan skape grobunn for sopp og råte.
