# Tilstandsrapport

Enebolig

Gokstadveien 3, 3961 STATHELLE

Oppdragsnr.: 18885-2717

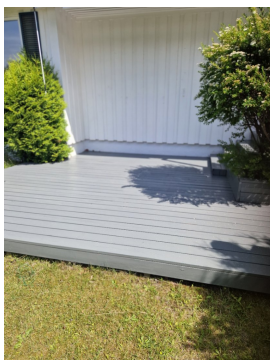
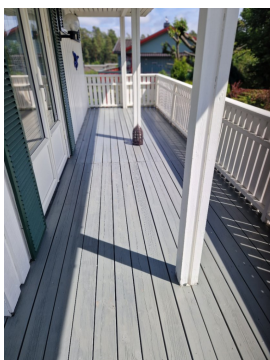
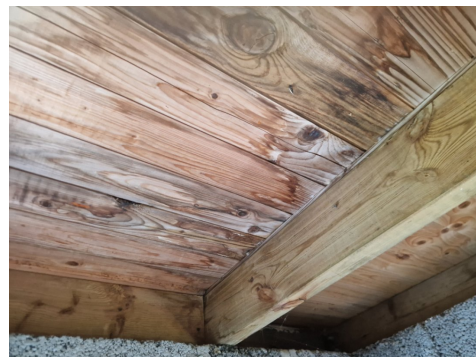
Synlig eldre fuktmerker i himling i bod etter tidligere lekkasjer. Ukjent alder på membran. Ingen unormale fuktverdier ble målt ved befarings. Se bilder. Ukjent alder på membran.

- Tidspunkt for utskiftning av tettesjikt/membran nærmer seg ut ifra alder på dagens tekking.

Eldre fuktmerker i himling under terrasse.

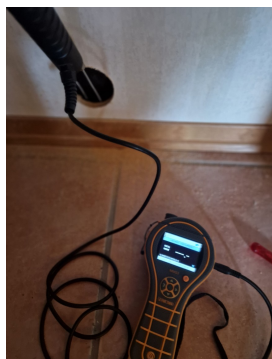
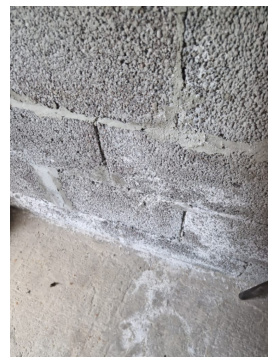
Bod under terrasse med synlig saltutslag. Bod har kun murflater og faren for store fuktskader vurderes som liten. TG 2.

Salt utslag i bod under terrasse.

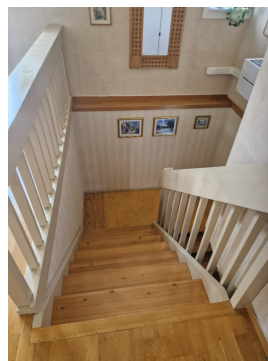
- Rekkverket er såpass lavt at det på grunn av sikkerhetsmessige forhold anbefales økning av høyde.
