# Tilstandsrapport

Del av tomannsbolig

Odins veg 5 A, 2413 ELVERUM

Befaringsdato: 22.11.2024

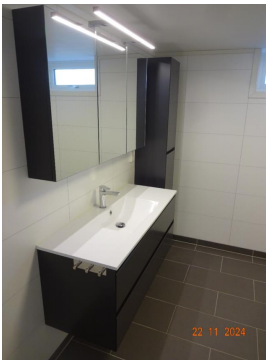
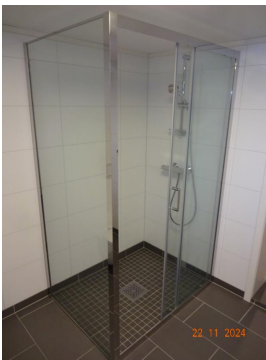
#### ! TG 2 Overflater vegger og himling

Overflater med våtromsplater.  
Det er foretatt fuktsøk med fuktindikator på fuktutsatte steder. Ved bruk av fuktindikator ble det ikke målt fuktvariasjoner.  
Himling med malte plater.

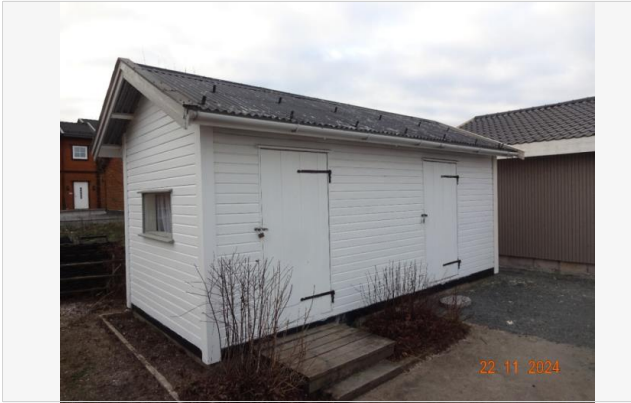
## Frittliggende utebod

Fundamentert på støpte vanger.  
Yttervegg kledd med liggende panel.  
Saltakkonstruksjon. Takflatene er tekket med bølgeblekkplater.  
Taket er besiktiget ifra bakkeplan.  
Plassbygget ytterdører.  
Metalltakrenner.  
Platting ved inngang til bodrom.

Mangler del med takrenner.  
Ikke etablert undertak.
