Odins veg 5A, 2413 ELVERUM

**Pen halvpart av tomannsbolig med  
familievennlig beliggenhet. To  
soverom. Fint, solrikt uteområde.  
Garasje fra 2024.**

# Tilstandsrapport

## DEL AV TOMANNSBOLIG

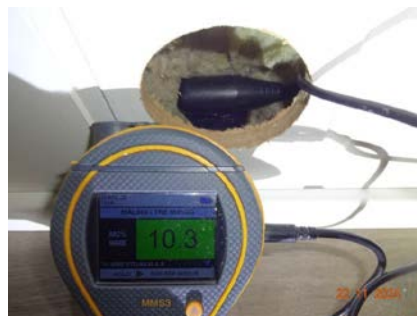
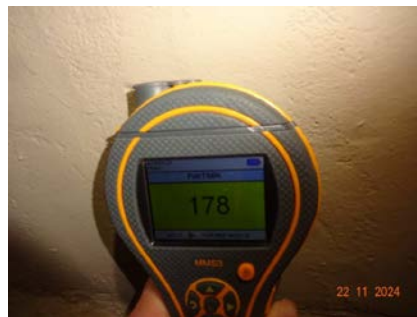
- Det er påvist indikasjoner på noe fuktgjennomtrenging i kjellergulv.
- Det er påvist indikasjoner på noe fuktgjennomtrenging inn i kjellermur.

Antydninger til fukt målt i kjelleryttervegg, årsaken kan være mangler på fuktsikring og drenering.

Noe saltutslag på kjelleryttervegg, etter fuktgjennomgang i veggene.  
Saltutslag dannes når fuktighet trenger gjennom murkonstruksjoner og transporterer saltmineraler ut til overflaten. Når vannet fordampes blir det krystalliserende saltet liggende igjen på overflaten av murverket eller betongen.

- Det påviste fuktnivå gir grunn til å overvåke konstruksjonen jevnlig for å se utvikling over tid, og eventuelt foreta tiltak for å unngå fuktskader.

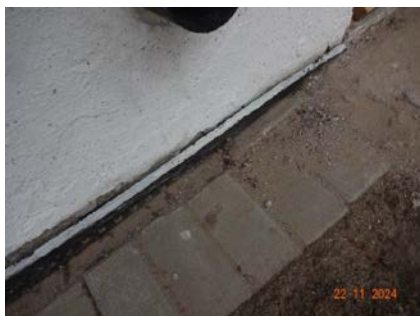
Drenering og fuktsikring er ikke synlig da den er nedgravd og ikke tilgjengelig. Kun del av tettesjiktet som er synbart.

- Overvåk tilstanden jevnlig. For å få tilstandsgrad 0 eller 1 må dreneringen skiftes ut, men tidspunktet for når dette er nødvendig er vanskelig å si noe om. Bruken av underetg/kjeller vil og være avgjørende.
