Tilstandsrapport

Andelsleilighet

Henrik Sørensens gate 5 A, 2003 LILLESTRØM

Befaringsdato: 03.09.2024

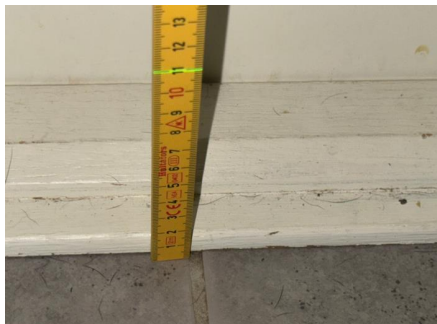
- Det er påvist at høydeforskjell fra topp slukrist til gulv/synlig topp membran ved dørterskel er mindre enn 25 mm.
- Det er påvist avvik på varmekilde.
- Det er påvist avvik i fuger.

Det ble målt ca. 18 mm fall fra overkant gulv ved terskel til topp slukrist i dusjsone. Tilnærmet flatt gulv fra overkant gulv ved terskel til topp slukrist ved servantinnredning. I forskriften er det krav om at lekkasjevann skal ledes til sluk. Tilstrekkelig fall på badegulv skal være min. 25 mm fra overkant slukrist til overkant gulv v/terskel, 1:50 min. 80 cm ut fra sluk, eller fall mot sluk på hele gulvet minimum 1:100 (fallet må være jevnt fordelt i rommet). Dette er ikke tilstrekkelig ivaretatt. Eier opplyser at termostat til varmekabler til tider ikke fungerer optimalt. Stedvis synlig slitasje på flisfuger og silikonfuger grunnet alder. Mindre sprekk i en flis ved sluk.

Fallforhold ca. 109 mm overkant gulv ved terskel

- Våtrommet fungerer med dette avviket.
- Det må foretas utbedring av fallforhold.

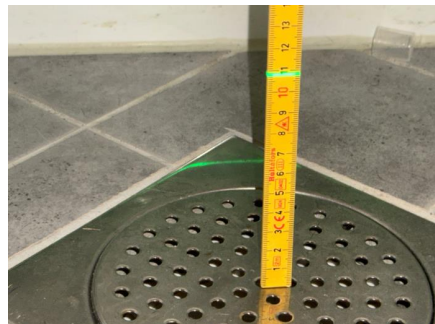
Fallforhold ca. 109 mm topp slukrist ved servant

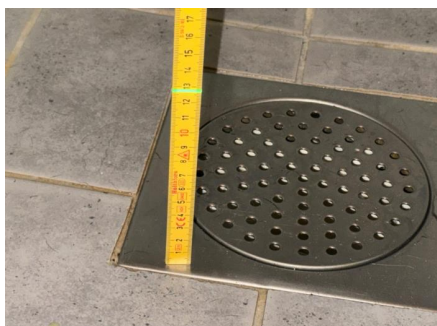
Fallforhold ca. 127 mm topp slukrist i dusjsone

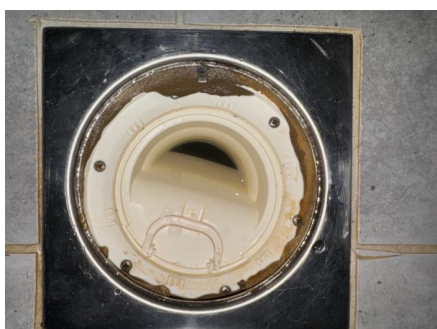
Plastsluk med klemring i dusjsone

En må på sikt forvente generell oppgradering av våtrommets tettesjikt/membran for at våtrommet skal tåle en normal bruk etter dagens krav (tett våtsone).

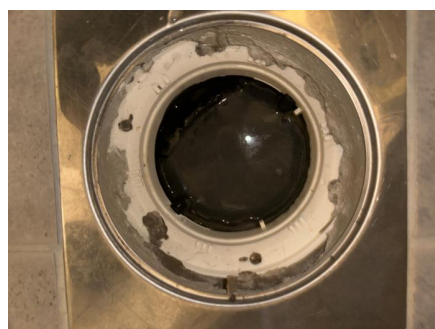
Plastsluk med klemring ved servant

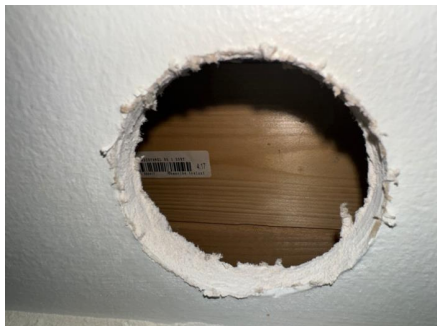
Det ble foretatt hulltaking (73 mm) i tilstøtende kjøkken (bak dusjsone). Det ble ikke påvist symptomer på fukt/fuktskader. Måleresultat: Under 10 % (vektprosent). Synlig fra hulltaking: Bunnsvill i treverk og vegg med rupanel mot bad/wc. Våtrommet ble i tillegg fuktkontrollert med egnet fuktmålerverktøy (fuktmåler Protimeter MMS). Det ble utført overflatesøk på gulv og vegger i våtrommet.

Hulltaking i tilstøtende kjøkken (bak dusjsone)

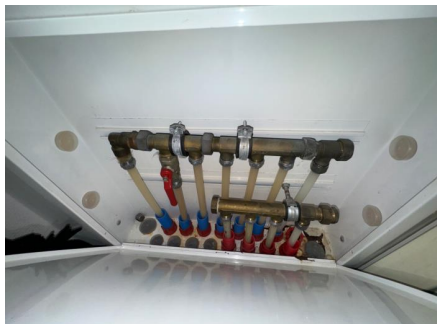
Vannfordelerskap

- Det er avvik:
- Rørkursene på rør-i-rør systemet på vannledninger er ikke merket.

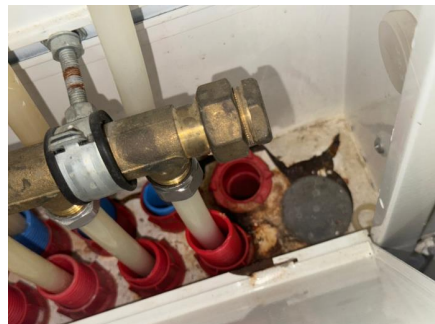
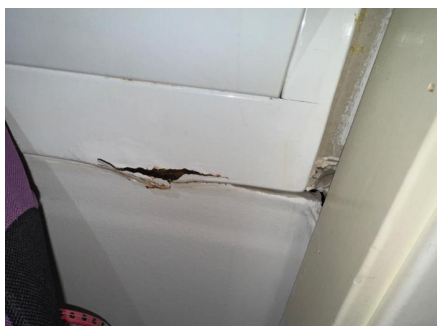
Påvist rustskade i bunnen av vannfordelerskapet.

Vannfordelerskap har rustskade

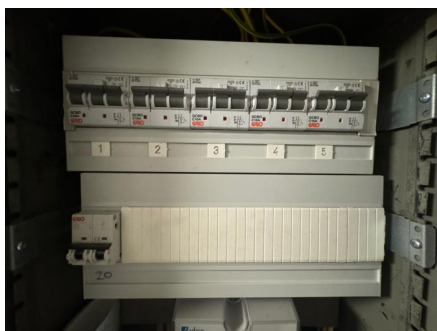
Sikringsskap

Det foreligger ingen eltilsynsrapport de siste 5 år. Det anbefales på generelt grunnlag gjennomgang av det elektriske anlegget ved overtakelse av brukt bolig. En eventuell kontroll må utføres av en autorisert el-takstmann eller en godkjent kontrollør. Som følger av manglende tilsyn i senere tid og manglende samsvarserklæring på deler av det elektriske anlegget som er montert etter år 1999, er TG2 satt iht. NS 3600.
