# Tilstandsrapport

📍 Betzy Kjelsbergs vei 217 B, 3028  
DRAMMEN

# gnr. 117, bnr. 904

Befaringsdato: 03.09.2025

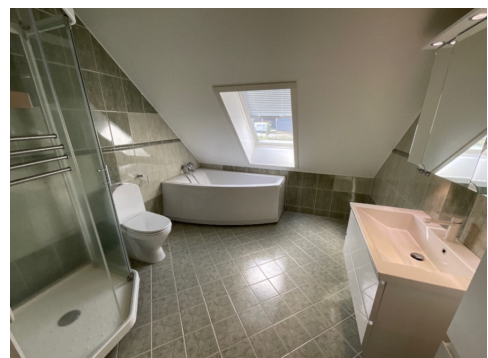
### 2. ETASJE > BAD

Høydeforskjellen fra topp slukrist til gulv/synlig topp membran ved dørterskel er mindre enn 25 mm, det er mål ca 2mm. Dette er ikke et direkte krav i TEK97, men Byggforsk-anvisninger fra perioden anbefaler en oppkant på minimum 25 mm for å sikre tilfredsstillende tetting og redusere risiko for fuktskader.

- Det er påvist avvik i fallforhold til sluk i forhold til krav i forskrift på byggetidspunktet.

Det anbefales å montere fliser rundt sluket. Manglende fliser kan redusere levetiden til påstrykningsmembranen og øke risikoen for skade på membranen.

- For å oppnå en fullgod løsning bør det påregnes lokal utbedring rundt sluket. Uten tiltak kan vann trenge inn i konstruksjonen, noe som over tid kan medføre fuktskader og behov for omfattende reparasjoner. Risikoen for umiddelbare skader er imidlertid begrenset, da dusjkabinettet leder vannet direkte ned i sluket.

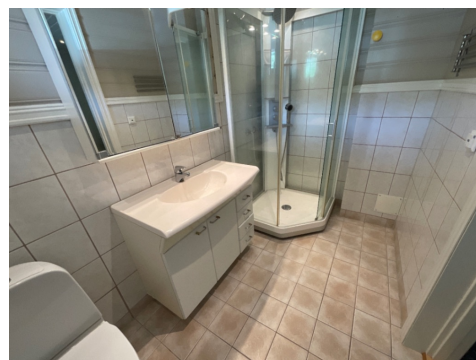
## 1. ETASJE > BAD

Høydeforskjellen fra topp slukrist til gulv/synlig topp membran ved dørterskel er mindre enn 25 mm, det er mål ca 3mm. Dette er ikke et direkte krav i TEK97, men Byggforsk-anvisninger fra perioden anbefaler en oppkant på minimum 25 mm for å sikre tilfredsstillende tetting og redusere risiko for fuktskader.

- Det er påvist avvik i fallforhold til sluk i forhold til krav i forskrift på byggetidspunktet.

- Det er avvik:
  - Membran/tettesjikt har passert 15 år. Tilstandsgrad 2 gis med bakgrunn i at mer enn halvparten av forventet brukstid for membran/tettesjikt er oppbrukt.
  - Trepanel er plassert i våtsonen, som strekker seg 1 meter fra dusjen og 0,5 meter fra servanten. For å redusere direkte vannpåvirkning er det montert dusjkabinett. Fuktmømfintlige materialer som treverk bør generelt ikke benyttes i et våtrom.

- For å oppnå tilstandsgrad 0 eller 1, må tettesjiktet skiftes ut, men det er vanskelig å fastslå nøyaktig når dette vil være nødvendig. Alle påstrykningsmembraner vil bli harde og sprø med tiden, og levetiden påvirkes av faktorer som materialkvalitet, installasjon, eksponering og bruksbelastning. Membranen skal være fleksibel nok til å tåle små bevegelser som ofte skjer i bygninger. Hvis den blir sprø, vil den sprekke ved den minste bevegelse. Når membranen får sprekker, vil den ikke lenger være vanntett, og fukt kan trenge inn i konstruksjonen.

- Ingen umiddelbar utbedring av trepanelet anses nødvendig. Panelene bør jevnlig overflatebehandles og overvåkes for tegn på fuktskader. Ved fremtidig oppgradering eller renovering av badet bør vurdering av utskifting til fuktbestandige materialer gjennomføres.

- Våtrommet fungerer fint med denne plasseringen av sluket, men inspeksjon og rengjøring av sluket er noe begrenset. Det anbefales å rengjøre sluket og foreta en ny inspeksjon.

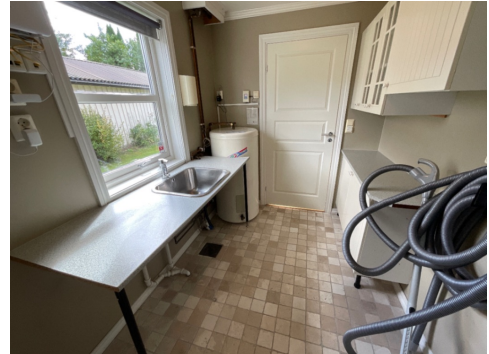
## 1. ETASJE > VASKEROM

Trelister er plassert i våtsonen, som strekker seg minimum 50mm opp fra gulvet. Fuktmømfintlige materialer som treverk bør generelt ikke benyttes i et våtrom.

- Det anbefales å rengjøre sluket og foreta en ny inspeksjon.
