Betzy Kjelsbergs vei 217B, 3028 DRAMMEN

**Moderne enebolig i barnevennlig  
blindvei - Garasje & el-lader -  
Jacuzzi og nydelige uteområder -  
Gangavstand til skoler**

Befaringsdato: 03.09.2025

Rapportdato: 16.09.2025

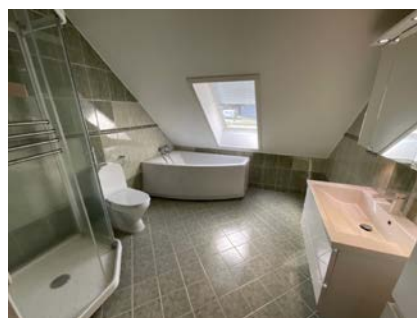
### 2. ETASJE > BAD

Vaskemaskinen og badekaret er ikke flyttet på befaringsdagen, så bygningsdeler bak/under er ikke kontrollert.
