Betzy Kjelsbergs vei 217B, 3028 DRAMMEN

**Moderne enebolig i barnevennlig  
blindvei - Garasje & el-lader -  
Jacuzzi og nydelige uteområder -  
Gangavstand til skoler**

Befaringsdato: 03.09.2025

Rapportdato: 16.09.2025

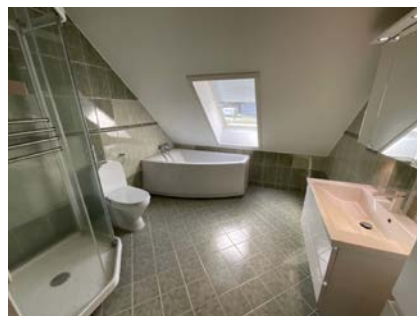
Til info:

Vaskemaskinen og badekaret er ikke flyttet på befaringsdagen, så bygningsdeler bak/under er ikke kontrollert.

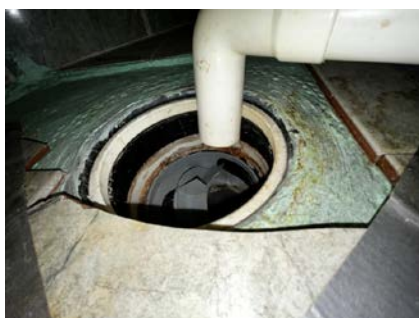
## 2. ETASJE > BAD

Badet er fra byggeåret. Det betyr at membran/tettesjiktet er ca. 26 år og nærmer seg den maksimale anbefalte brukstiden. Normal levetid for en påstrykningsmembran er 10–30 år, avhengig av utførelse, kvalitet og bruksmønster.

Det er ikke målt forhøyede fuktverdier eller registrert synlige tegn til funksjonssvikt ved befaringen. Det gjøres likevel oppmerksom på at skader i skjulte konstruksjoner kan oppstå uten forvarsel. På sikt må det påregnes utskifting av badet, men det er vanskelig å angi når dette vil være nødvendig. Inntil oppgradering gjennomføres, anbefales det å benytte lukket dusjkabinett med avløp direkte til sluk for å redusere belastningen på gulv- og veggflater.

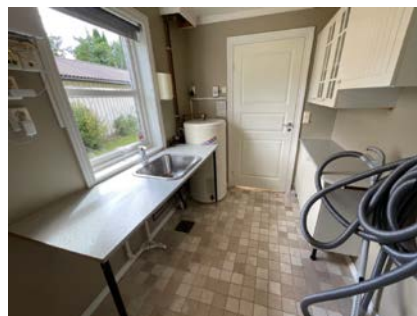
## 1. ETASJE > VASKEROM

Vaskerommet er fra byggeåret. Det betyr at et evt. membran/tettesjikt er ca. 26 år og nærmer seg den maksimale anbefalte brukstiden. Normal levetid for en påstrykningsmembran er 10–30 år, avhengig av utførelse, kvalitet og bruksmønster. Rommet fungerer fint med dagens bruk, men vær oppmerksom på at vaskerom har samme krav til membran/tett våtsone som et bad. Ved en lekkasje kan den omkringliggende konstruksjonen bli skadet. Rommet ligger imidlertid i 1. etg og det er sluk i gulvet, så skadeomfanget blir begrenset.
