# Tilstandsrapport

Fritidsbolig

Gjevillvassvegen 846, 7340 OPPDAL

Befaringsdato: 21.07.2025

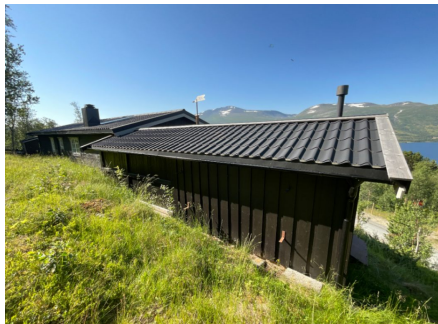
### Nedløp og beslag

- Det mangler snøfangere på hele eller deler av taket, noe som var krav på byggemeldingstidspunktet.
- Det mangler tilfredsstillende adkomst til pipe for feier.

- Stigetrinn for feier må monteres.

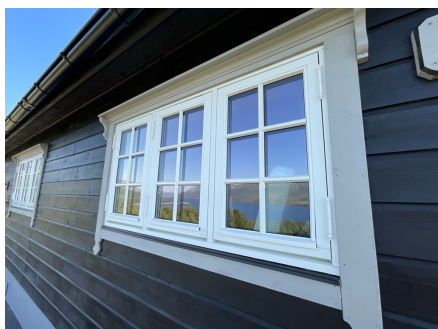
## TG 2 Vinduer

- Karmene i vinduer er slitte og det er sprekker i trevirket.
- Vinduer har nådd over halvparten av forventet funksjonstid.

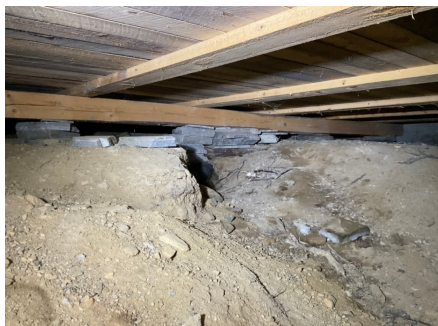
## TG 2 Etasjeskille/gulv mot grunn

- Det er målt høydeforskjell på mellom 15-30 mm gjennom hele rommet. Tilstandsgrad 2 gis med bakgrunn i standardens krav til godkjente måleavvik.

Dette er ikke uvanlig for boliger av sådan alder, og skyldes normalt noe underdimensjonering/ ujevn dimensjonering av materialer.

Krypkjeller bør ha jevnlig kontroll for avdekke negativ utvikling med tanke på fukt og understøttelse på hoved-drager.

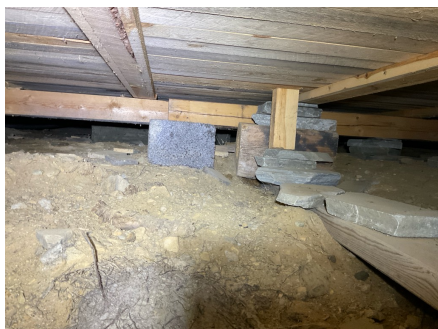
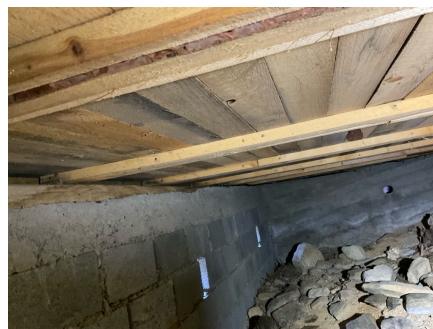
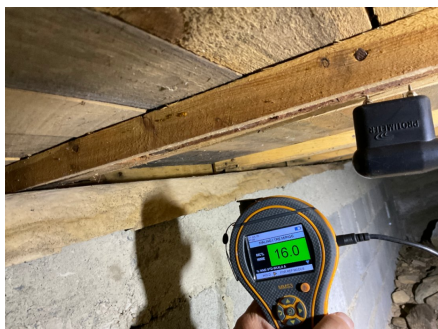
## TG 2 Kryp kjeller

Bygningen har krypkjeller under trebjelkelag og stubbegulv. Her er det luke i gulv på soverom ved kjøkken for tilkomst. Deler av krypkjeller har lav høyde slik at det ikke er mulig å inspisere hele arealet. Under tilbygg er det krypkjeller, her er høyden så lav at det ikke er mulig å kontrollere. Selger opplyser at det er den er åpen med god ventilering da det er benyttet pilarblokker på ytterhjørnet. Kryp kjeller fremstår som tørr. Fuktmåling ble foretatt opp i bjelkelag.

- Det er manglende fuktsperre på bakken.

- Fuktsperre på bakken bør etableres.

- Ved å isolere kjeller og montere dampsperre vil krypkjelleren få jevnere temperatur og redusere avdamping av fukt. Benyttes vintermatte er det ikke behov for egen dampsperre.

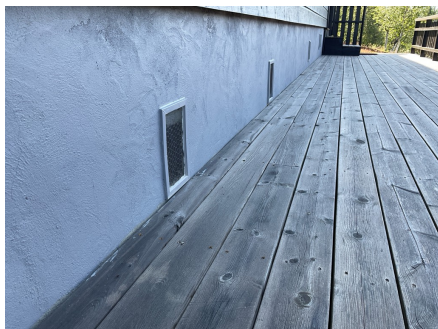
Bygningen har grunnmur i betongstein.

Grunnmur er kontrollert der hvor den er synlig og ikke skjult av terrasser/veranda/terreng. Det er en liten sprekk i murpuss i gavlenden mot vest, denne ligger i murpuss og har ingen konstruksjonsmessig betydning.

Det anbefales at drenering etableres for å sørge for at overflatevann og vann i grunn ledes bort fra grunnmur. Drenering har som hovedfunksjon å lede bort overflødig vann og grunnvann fra et område, spesielt rundt bygninger, for å forhindre fuktproblemer og skader. Dette gjøres for å beskytte grunnmuren, kjellere og andre konstruksjoner mot vannskader, mugg, råte og andre problemer som kan oppstå ved for mye fukt.

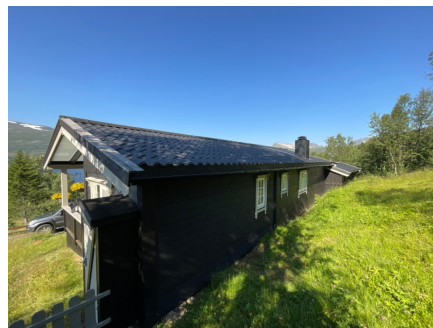
## TG 3 Terrengforhold

Eiendommen er skrående mot vest og fremstår som naturtomt med gress. Det er oppgruset adkomstvei og oppstillingsplass for bilder.

- På generelt grunnlag anbefales det å etablere 1:50 fall 3m bort fra grunnmur. Dette for å sikre god avrenning mot fra grunnmur og dermed unngå unødvendig fuktbelastning mot denne.
